ВИРІШЕННЯ ВХІДНОЇ ГРУПИ У РЕКОНСТРУЙОВАНИХ БУДІВЛЯХ ІСТОРИЧНОГО СЕРЕДОВИЩА МІСТА КИЄВА

Розглядаються позитивні та негативні аспекти вирішення вхідної групи в реконструйованих будівлях кінця 19 – початку 20 сторіччя історичного середовища міста Києва. Аналіз вхідної групи проводиться з позицій стилістичних, композиційних і кольорових аспектів.

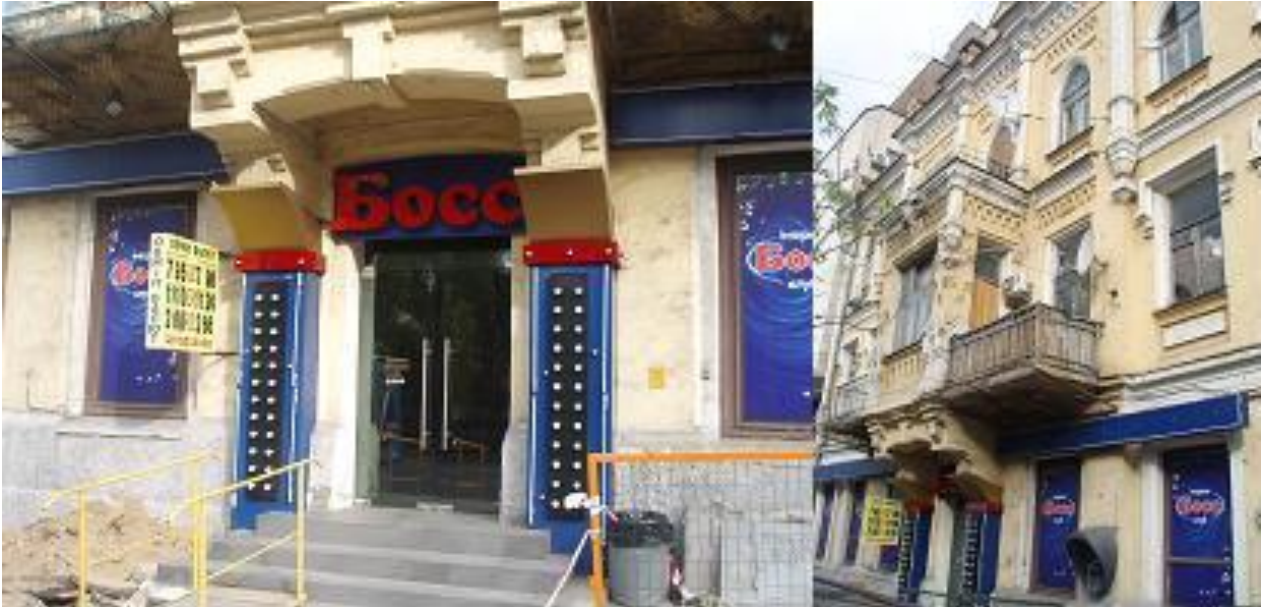
Рис. 1. Будівля по бульвару Тараса Шевченка, 36.

архітектор В.Ніколаєв, що був головним архітектором міста та членом міської думи і управи [2]. Нині більшу частину першого поверху будівлі займає інтерактивний клуб «Босс» (рис. 1). Вхідна група у вищезазначений клуб не відповідає загальному стилю будівлі, суперечить архітектурним формам фасаду, порушує масштаб будівлі та виконана у неприпустимо яскравих кольорах, які зовсім не відповідають кольоровій гаммі фасаду.

Будівля колишнього готелю «Київ» у стилі романо-готичної архітектури знаходиться на бульварі Тараса Шевченка, 36. Вона належала київському аптекарю Миколаю Фроммету. Проектував будівлю відомий київський

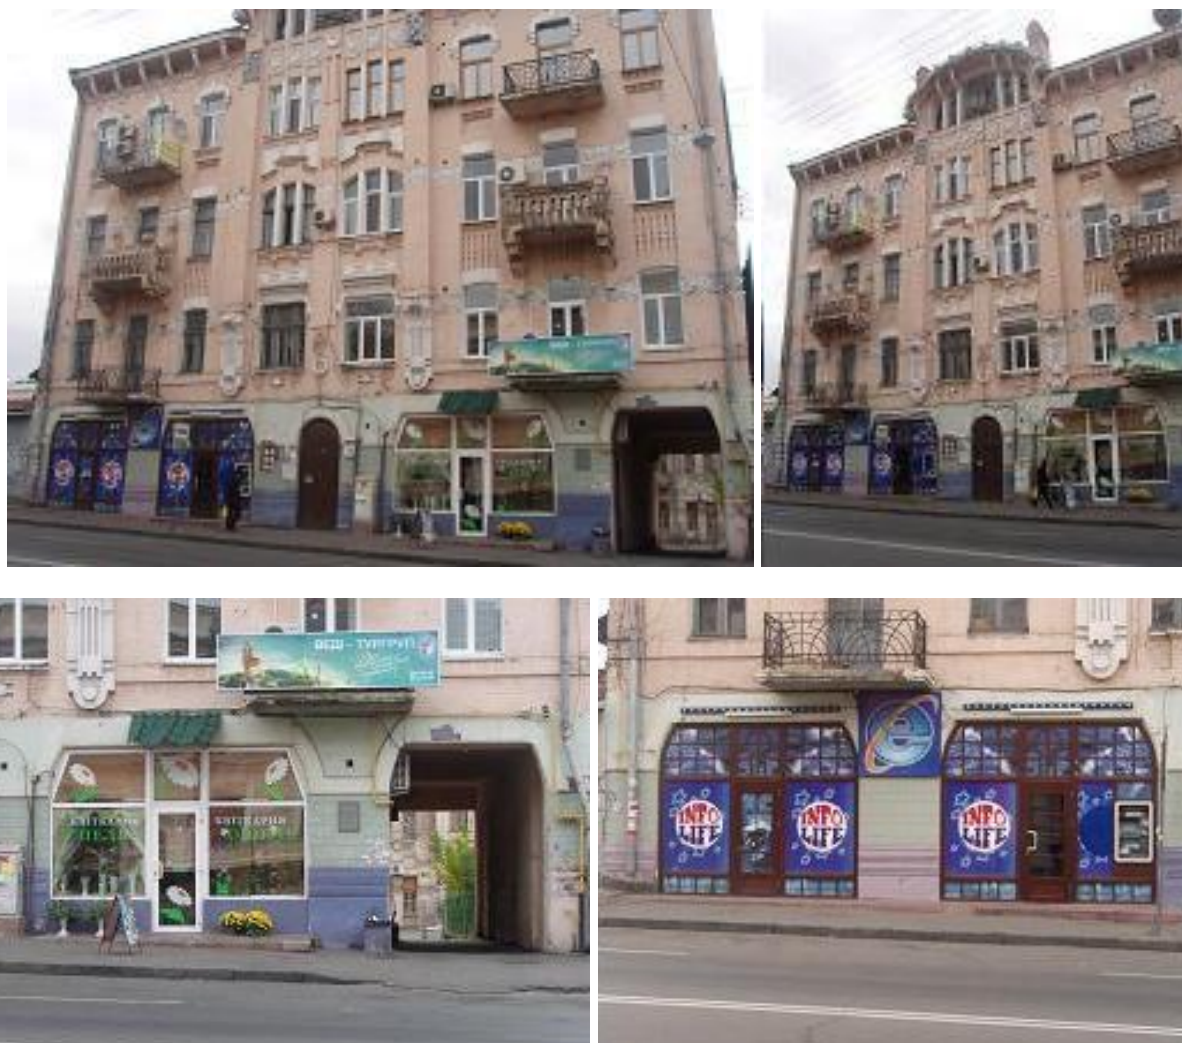
Рис. 2. Будівля по вулиці Воровського, 19

Будівля Септера належала власнику булочної та кондитерської, купцю другої гільдії, Августу Яковлевичу Септеру. Її було зведено на вулиці Воровського, 19 (рис. 2) у 1909-1910 рр. у стилі модерн за проектом М.В.Клуга [2]. Зараз перші поверхи будівлі займають інтерактивний клуб і магазин квітів, вхідні групи яких, звичайно, не відповідають стилю фасаду будівлі. Пластикові двері виглядають на фасаді не просто чужорідно, а навіть убого, але такі двері встановлюються зараз повсякчасно, тому дана проблема стала систематичною. Взагалі, розташування закладів типу «інтерактивний клуб» в історичній забудові просто неприпустимо. Дикий колір їх вхідних груп повідомляє про відсутність культури, смаку та байдужість власника до вигляду будівлі та вулиці в цілому.

Дві вищезазначені будівлі є пам'ятками архітектури міста, біля входу в які розміщується табличка, що даний факт засвідчує. На ній ясно вказано, що будь-яке псування будівлі карається законом. Але, мабуть, низькоякісне оформлення вхідних груп у нові приміщення перших поверхів будівель, що псує архітектурно-художнє вирішення фасаду та руйнує його історично-архітектурну цілісність, порушенням закону не вважається.

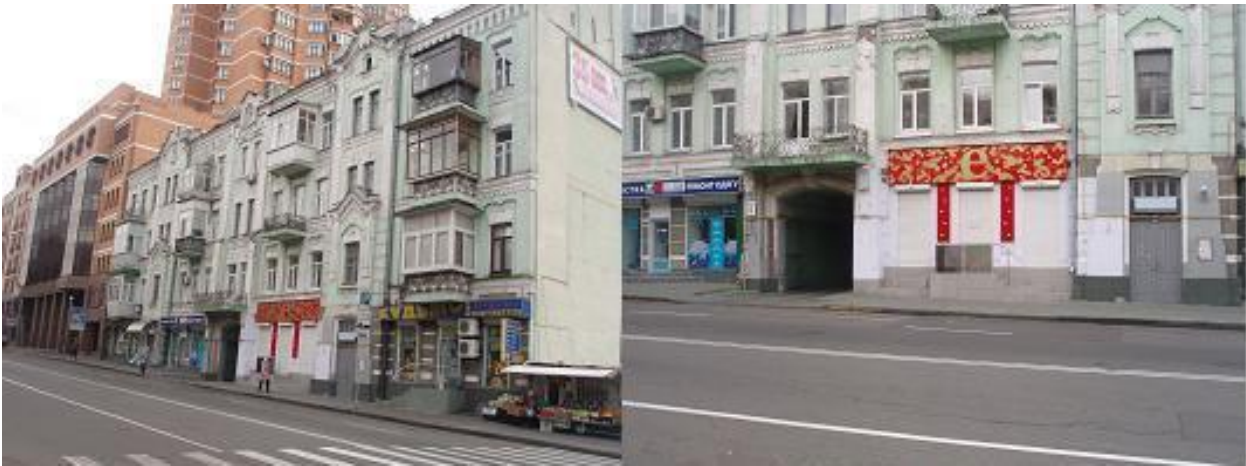
Рис. 3. Будівля по вулиці Воровського, 15

Поряд з будівлею Септера знаходиться ще одна стара будівля, по вулиці Воровського, 15 (рис. 3), перший поверх якої займають маленький продуктовий магазин, ще один інтерактивний клуб і банк. Їх входи знаходяться у дисгармонії не тільки зі стилем забудови, а ще й між собою. Суперечливість форм, порушення пропорцій фасаду, невиправдана контрастність, яскравість, а подекуди і флюорисцентність кольору – в котрий раз повторювані помилки при створенні вхідних груп установ.

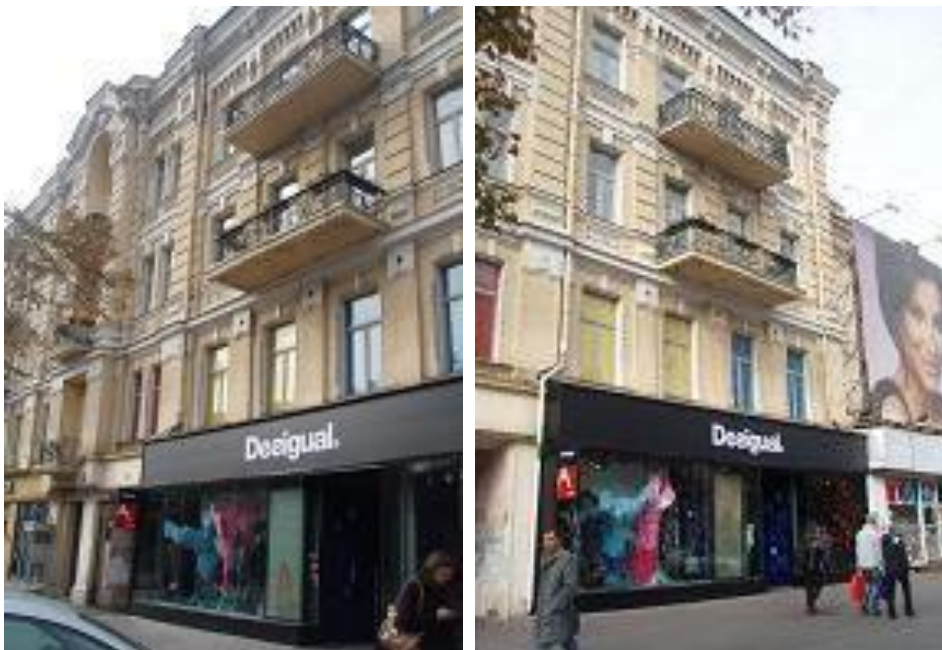
Рис. 4. Будівля по вулиці Хрещатик, 42

Розміщення модних магазинів у центрі міста є природною необхідністю, але архітектурно-художнє вирішення вітрин у будівлях по вулиці Хрещатик, 42 (рис. 4) та Хрещатик, 44 (рис. 5) вражає своєю немасштабністю по відношенню до структури фасадів. Форми входів суперечать архітектурним формам фасаду, кольори не відповідні загальній гаммі. Знищення старих вікон і встановлення нових, збільшених розмірів, порушують пропорції фасаду та вносять хаос у структуру будівлі.

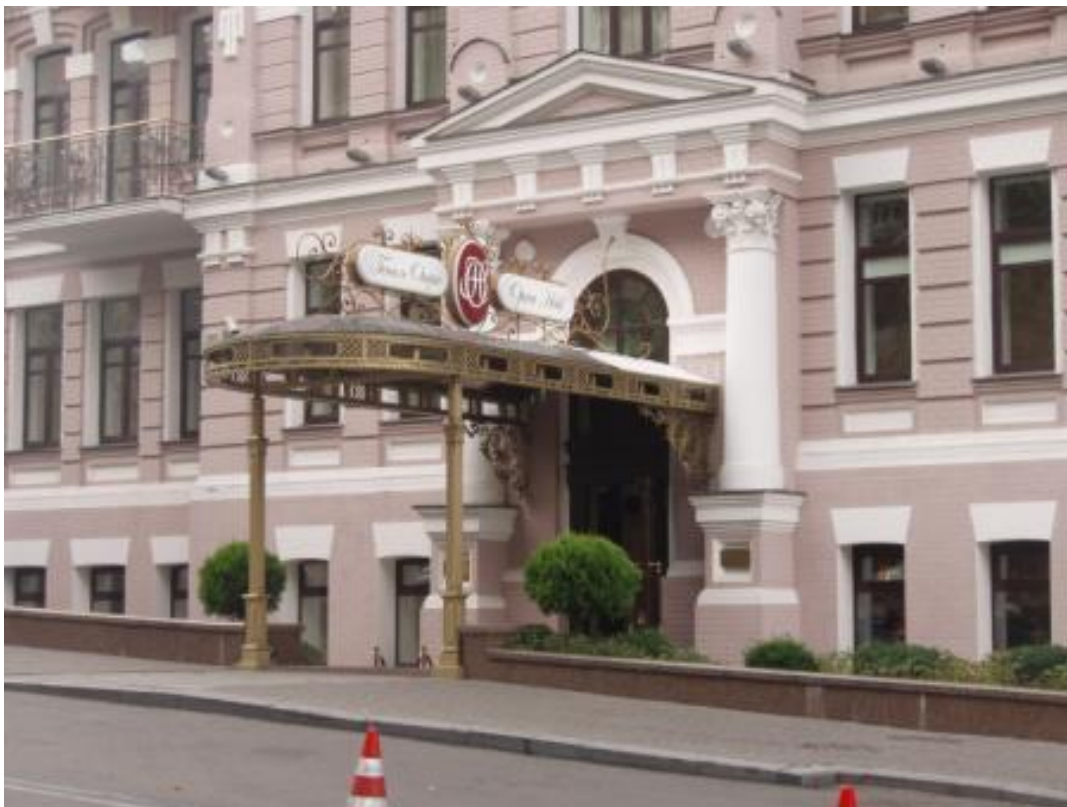
Рис. 6. Будівля по вулиці Богдана Хмельницького, 53

Негативних прикладів достатньо, їх можна побачити багато на історичних вулицях міста. Але хочеться відмітити і позитивний приклад – вирішення вхідної групи в будівлю по вулиці Богдана Хмельницького, 53 (рис.6), де знаходиться готель «Опера». Тут використано виносні ковані крильця та піддашся, які були характерні для київської архітектури кінця 19 – початку 20 сторіччя [1]. Вхідна група приваблива та гармонує з фасадом усієї будівлі. Такі крильця залишилися ще на вулиці Ярославів Вал, 3, а також у будівлі на розі вулиці Малої Житомирської та Михайлівського провулку, 13/6.

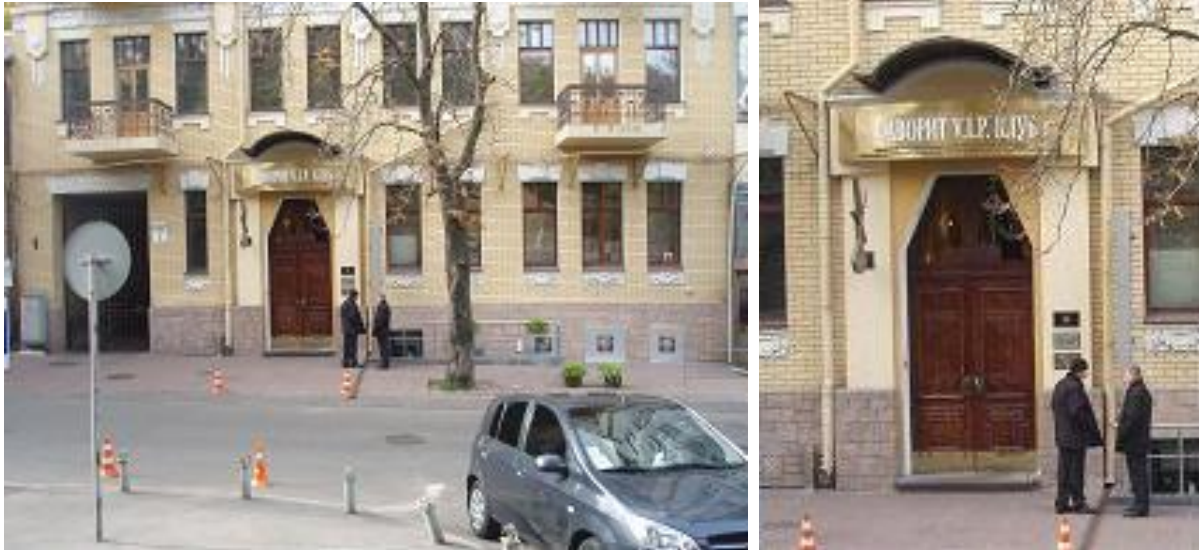
Рис. 7. Будівля по Музейному провулку, 6

Спроба відновити зовнішній вигляд дверей у стилі модерн відбулася у власників VIP-клубу «Фаворит», що розташовується на першому поверсі будівлі по Музейному провулку, 6 (рис. 7). На дверях зберігся характерний

для стилю орнамент, розмір вхідної групи пропорційний фасаду. Позитивними ознаками оформлення також є відповідна стилю форма та спокійні кольори.
