ЕТАПИ БУДІВНИЦТВА ХОТИНСЬКОГО ЗАМКУ У СВІТЛІ НОВИХ АРХЕОЛОГІЧНИХ ДЖЕРЕЛ

У статті йдеться про головні етапи спорудження цитаделі Хотинської фортеці. Аналіз писемних, іконографічних та археологічних джерел дозволяє спростувати поширену в історіографії думку щодо датування останнього періоду перебудови замку 40-ми рр. XVI ст. Завдяки археологічним дослідженням, проведеним експедицією Чернівецького національного університету в 2009 р., було віднайдено рештки південно-східної башти XV ст., зруйнованої після 1673 р. Це підтверджує, що сучасного вигляду цитадель у Хотині набула лише у другому десятилітті XVIII ст. в результаті розбудови для потреб турецького гарнізону.

STAGES OF A CONSTRUCTION OF THE KHOTYN CASTLE WITH NEW ARCHAEOLOGICAL SOURCES

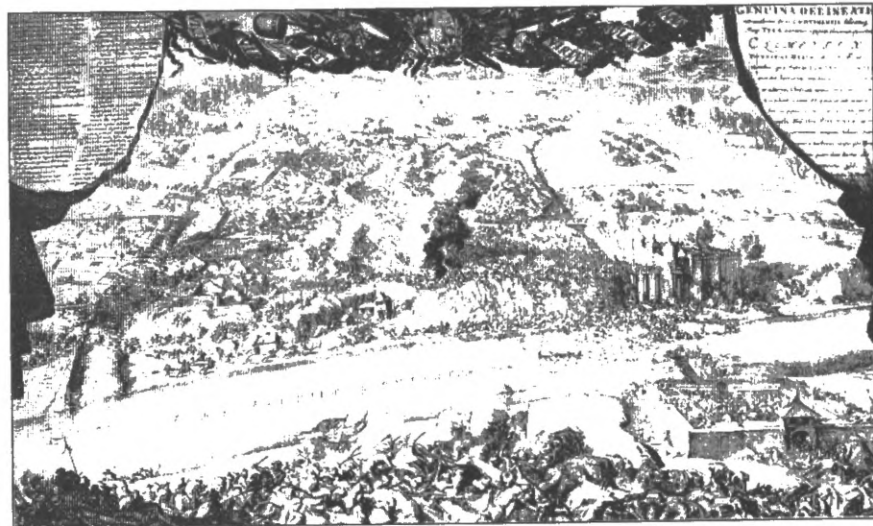
Рис. 1. Ромейн де Хоогге. Битва під Хогином. Офорт (1674 р.)

142. Битва під Чоцимом, ryt. Romeyn de Hooghe, Muzeum Książki Czternastowiecznej w Krakowie.

На офорті чітко видно, що південна ділянка замкових укріплень виглядала зовсім по-іншому, ніж тепер. У південно-східному куті стояла кругла башта, яку вінчали машикулі – навісні бійниці. До неї вів міст, який базувався на п'яти опорах. Міст проходив поряд зі східною вежею, завертаючи під прямим кутом до напіваркового в'їзду, влаштованого безпосередньо за нею у східному мурі. Між третьою і четвертою опорами у напрямі в'їзду настил мосту було піднято за допомогою двох кранів. Частина мостових опор збереглася донині як елемент муру, що з'єднує південно-східний кут замку з напільною скелею і перекриває оборонний рів зі сходу, з боку Дністра. Ту обставину, що південно-східний кут замку нині має в плані вигляд прямокутного виступу, теж слід пояснювати використанням крайніх з північного боку мостових опор для будівництва нині існуючого муру.

Між круглими південно-східною і південно-західною баштами стояла порівняно невелика прямокутна, мабуть, квадратна вежа. Всі вони на декілька метрів виступали за мур, тобто були фланкуючими. Південний мур не мав мерлонів. Його завершенням слугувала мурована галерея з вузькими бійницями, які виходили не лише назовні, але й, можливо, всередину замкового двору.

При порівнянні пропорцій східного муру, зображеного на офорті 1674 р., з пропорціями нинішнього муру, кидається у вічі незначна відстань між південно-східною і східною баштами. Навіть якщо автори малюнку 1673 р. й офорта 1674 р. не дотрималися точних розмірів, немає сумнівів у тому, що південно-східна вежа розташовувалася порівняно близько до східної вежі. Беручи до уваги цей факт, рештки першої зі згаданих башт слід шукати у внутрішньому дворі цитаделі поблизу чотирикутного каземату, який зараз розміщується приблизно там, де вона стояла.
