АНАЛИЗ ПРИЧИН ПОТЕРИ РАБОТОСПОСОБНОСТИ ДЕТАЛЕЙ ТРУЩИХСЯ УЗЛОВ АВИАТЕХНИКИ И МЕТОДОВ ИХ ВОССТАНОВЛЕНИЯ

Национальный авиационный университет

Выполнен анализ причин и факторов, вызывающих потерю работоспособности деталей авиационной техники, работающих в узлах трения. Отмечено, что множество деталей, изготовленных из легких сплавов, нуждаются в разработке эффективных технологий их восстановления. Указаны методы, применяющиеся для поверхностного упрочнения и восстановления деталей узлов трения АТ.

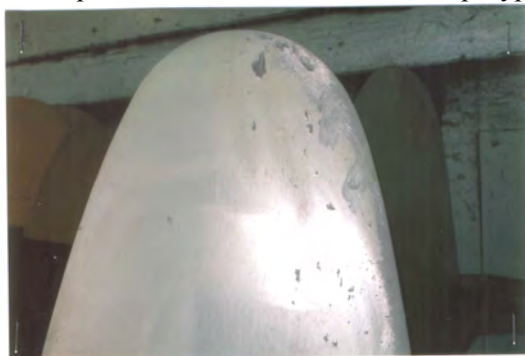
Проведенный нами анализ причин и характера повреждений лопастей воздушного винта АВ-72, изготовленного из алюминиевого высокопрочного сплава В95, авиадвигателя АИ-24 показал, что на ее рабочей поверхности развивается процесс газоабразивного изнашивания, интенсивность которого усиливается воздействием коррозионной среды. Вращаясь со скоростью около 1265 об/мин, лопасть винта подвергается воздействию потока твердых частиц (пыль, песок, мелкие камушки, частицы льда и др.). При работе авиадвигателя на земле воздушный винт создает перед собой разрежение, что стимулирует увеличение скоростного потока, содержащего твердые частицы, которые, ударяясь о лопасть, повреждают лакокрасочное покрытие и вызывают хрупкое разрушение. Многократные удары твердых частиц способствуют полидеформационному разрушению поверхностного слоя алюминиевого сплава. На поверхности видны сколы, вырывы (рис. 1). Степень повреждения лопастей воздушного винта зависит от условий эксплуатации (наличия твердых частиц, влажности, температуры и др.).

Рис. 1. Лопасть воздушного винта авиадвигателя АИ-24 с поврежденной поверхностью

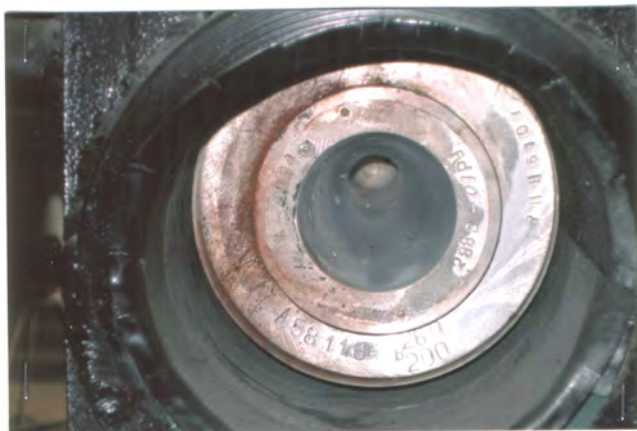
На рис. 2 представлена комель лопасти воздушного винта АВ-68ДМ, которая повреждена в результате фреттинг-коррозии. Она изготовлена из алюминиевого сплава В95.

Рис. 2. Комель лопасти воздушного винта с поврежденной рабочей поверхностью

В процессе эксплуатации и работы авиадвигателя возникает вибрация, которая стимулирует развитие процессов фреттинг-коррозии в местах контактируемых поверхностей. При этом активизируются коррозионные процессы на поверхности алюминиевого сплава, что приводит к образованию оксидов алюминия, имеющего большое сродство к кислороду. Оксид алюминия по твердости значительно превышает алюминиевый сплав и, как результат, в процессе относительного перемещения контактируемых поверхностей царапает их, стимулируя процессы изнашивания.

Развитие процессов фреттинг-коррозии сопровождается зарождением микротрещин в середине полос скольжения, и, в случае дальнейшего деформирования, обусловленного повторным нагружением, эти микротрещины сливаются и образуют трещины большой длины, которые можно увидеть невооруженным глазом. Аналогичные явления наблюдаются в [1] при исследовании деталей узлов трения АТ, изготовленных из легированных сталей. Следует отметить, что даже незначительное повреждение фреттинг-коррозией приводит к снижению циклической прочности и более интенсивному усталостному разрушению.

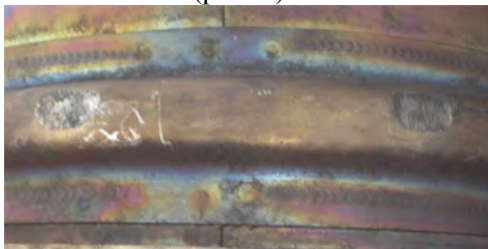
Развитие процессов фреттинг-коррозии наблюдалось на рабочих поверхностях рейки механизации крыла, изготовленной из титанового сплава BT22, кронштейна крепления руля управления, изготовленного из магниевого сплава МЛ-5 в местах его крепления, а также в местах контакта кожуха и жаровой трубы, изготовленной из титанового сплава (рис. 5).

Рис. 5. Жаровая труба со следами износа

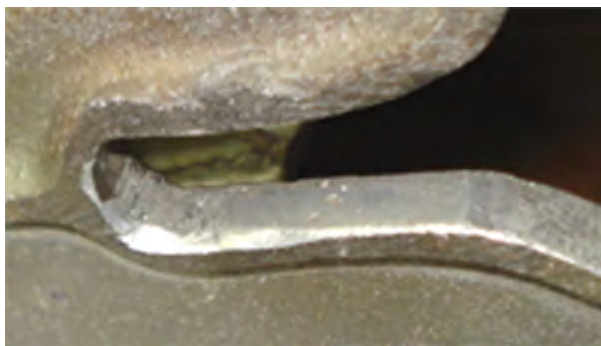
Многие детали АТ, изготовленные из легких сплавов, подвергаются изнашиванию от смешанных процессов. Так, например, деталь, работающая на трение скольжения без смазки, может претерпевать и фреттинг-износ. На рис. 6 изображена часть корпуса замка створки основной ноги шасси самолета АН-24, изготовленная из магниевого сплава МЛ-5. Во время открытия и закрытия створки шасси по корпусу замка скользит язычок. Как видно из рис. 6, поверхность скольжения гладкая и ровная, что свидетельствует о нормальном режиме изнашивания. В закрытом положении язычок замка под воздействием вибраций изнашивает поверхность, на которой лежит большую часть времени. Постоянно действующая вибрация и прижимающее усилие между корпусом и язычком замка приводят к развитию фреттинг-коррозии. Как результат, на рабочей поверхности возникает углубление, что может вызвать заедание в работе замка и невозможность открытия створки шасси. Износ поверхности скольжения вызывает ослабление прижатия створки, в результате чего возникают сильные вибрации, что интенсифицирует процессы фреттинг-коррозии и может привести к серьезным поломкам.

Рис. 6. Рабочая поверхность корпуса замка створки шасси самолета Ан-24
