## **ПРИЧИНИ ВТРАТИ ПРАЦЕЗДАТНОСТІ ТЕРТЬОВИХ ДЕТАЛЕЙ АКСІАЛЬНО-ПЛУНЖЕРНИХ ГІДРАВЛІЧНИХ НАСОСІВ**

*Виконано аналіз причин і чинників, які спричиняють втрату працездатності спряжених деталей аксіально-плунжерних гідравлічних насосів як основи для подальшого розроблення методів поверхневого зміцнення та відновлення третьових деталей.*

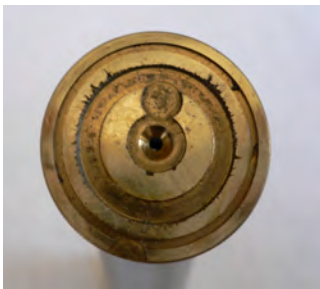
Кавітаційне руйнування має чітко виражений характер і недопустиме під час роботи деталей гідромашин. Глибина каверн може сягати від кількох мікрометрів до 100 мкм і більше, а площа уражених ділянок може становить від часток в квадратних міліметрах ( $\text{мм}^2$ ) до кількох квадратних метрів ( $\text{м}^2$ ). Макрофотографію повзуна плунжера з явним руйнуванням у результаті гідрокавітаційного вимивання показано на рис. 1. У результаті розвитку кавітаційних процесів на поверхні повзуна виникають каверни, вириви, які характеризуються неоднорідним рельєфом з виступами та заглибинами.

Рис. 1. Руйнування повзуна плунжера в результаті кавітаційного вимивання

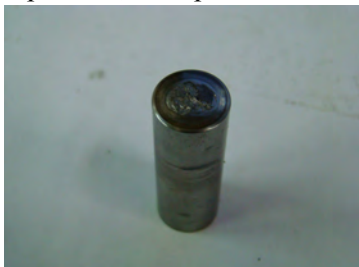
Процесом дослідження для деталей, які працюють в умовах повторно-змінних навантажень, є втомне руйнування. Зовнішнім проявом втоми металів є поява і розвинення у наслідок кількоразових навантажень характерного виду тріщин, які виникають за напружень, нижчих за межу міцності. Тріщини зароджуються на мікрорівні. Надалі тріщини розвиваються в макротріщини, які призводять до руйнування (рис. 2, 3).

Рис. 2. Руйнування плунжера в результаті втомного розтріскування

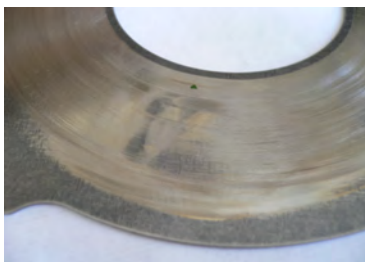
Рис. 4. Пятно контакту на сталевій опорній пластині як результат фретинг-корозії в парі з похилою чавунною шайбою

Зовнішній вигляд робочої поверхні вузла тертя гідронасоса з пошкодженням, типовим для фретинг-корозії, показано на рис. 3. На пошкоджених ділянках третьових поверхонь спостерігаються вириви, що підвищують її шорсткість, а оксиди металів як продукти зношування у вигляді порошку ініціюють абразивне зношування, оскільки оксиди металів завжди мають твердість значно більшу, ніж метали. Різноманітний колір порошку свідчить про те, що при фретинг-корозії енергія розсіюється у вигляді тепла, яке інтенсифікує фізико-механічні процеси на робочих поверхнях

деталей. У зв'язку з малою амплітудою коливань поверхонь частинки зносу не виводяться із зони контакту, що стимулює подальший розвиток пошкоджень робочих поверхонь. Слід зазначити, що поверхневе пошкодження та мікротріщини, які виникають в процесі фретинг-корозії, ініціюють розвиток утомних тріщин за навантажень значно менших, ніж навантаження, що стимулюють втомне зношування.

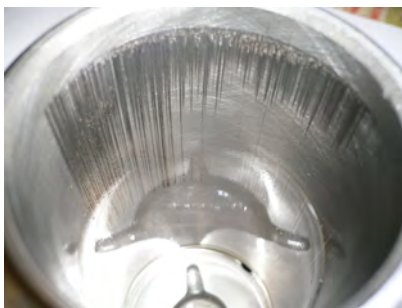
Згідно з працею [13] цього виду зношування зазнають поверхні циліндрів амортизаторів шасі, зовнішні поверхні штоків, верхні й нижні бронзові букси, манжети ущільнювання, болтові з'єднання в шарнірах, органи механізації крила та інші форми і механізми. Руйнування визначаються взаємодією поверхонь тертя з абразивним середовищем, сутність якого полягає не тільки в ковзанні твердих частинок по поверхні деталі, а і в її пластичному деформуванні, зануренні в місцях контакту, руйнуванні поверхневих шарів без відокремлення металу або із появою мікростружки. Типовим представником цього виду руйнування є пошкодження циліндра силового сервопоршня керування похилою шайбою аксіально-плунжерного насоса.

Рис. 5. Риски та задири на внутрішній поверхні циліндра сервопоршня в наслідок гідроабразивного зношування
