Р. Д. БАШИРОВ, Н. Ш. ИСМАИЛОВ, Э. Д. МАМЕДОВ

Азербайджанская государственная морская академия, Азербайджан

КОНСТРУКТИВНО-ТЕХНОЛОГИЧЕСКИЕ РЕШЕНИЯ ПО ПОВЫШЕНИЮ СРОКА СЛУЖБЫ ВТУЛОК ЦИЛИНДРОВ СУДОВЫХ ДВИГАТЕЛЕЙ

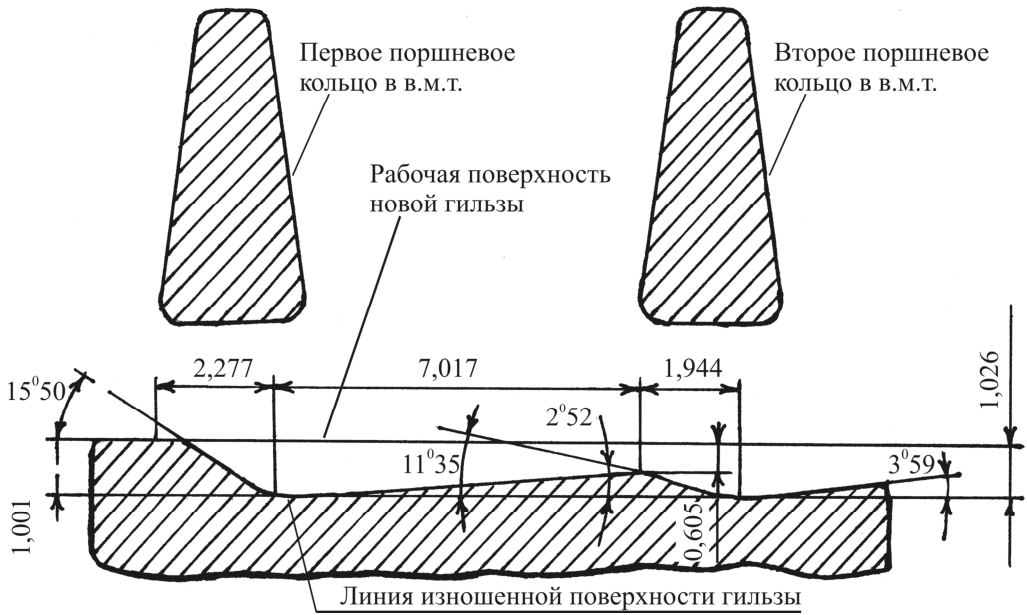
Характерный износ гильзы в районе первого и второго поршневых колец представлен на рис. 1. Измерения выполнены с точностью до 0,001 мм. Отмечено, что износ гильзы от первого поршневого кольца составляет 1,001 мм, а углы наклона изношенной поверхности равны $35^{\circ}50'$ и $2^{\circ}52'$. От второго кольца износ гильзы составляет 1,026 мм. Износ внутренней поверхности гильзы наблюдается на расстоянии 22 мм от бурта и через 50 мм становится незначительным.

Рис. 1. Сечение изношенной части цилиндра

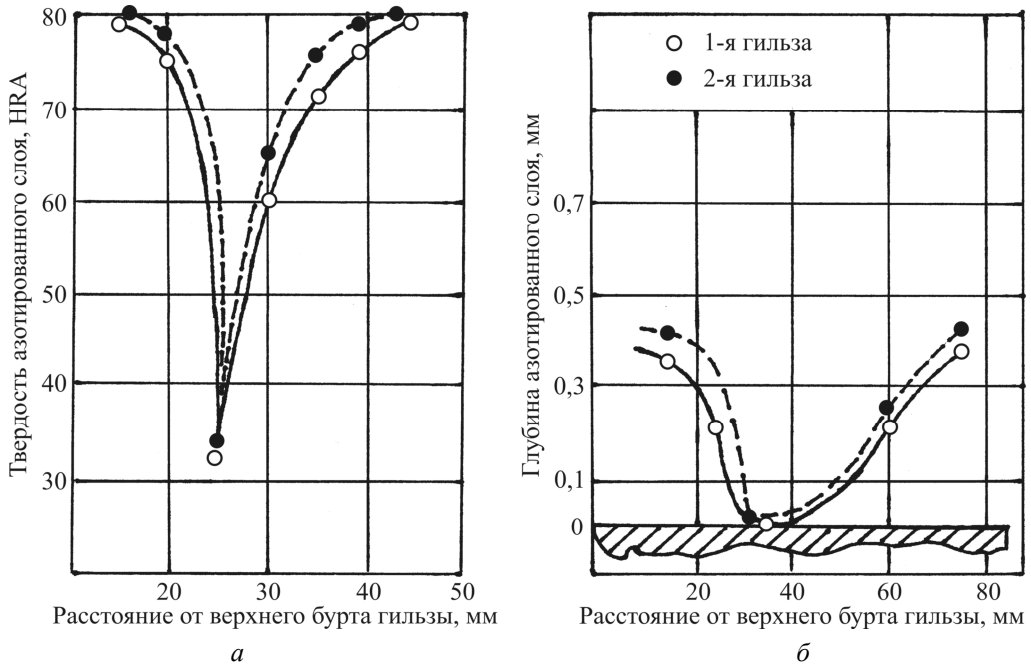
Согласно ГОСТ 17919-72 твердость внутренней поверхности гильз, подвергающихся азотированию, должна быть не менее 76 HRA. Твердость 1-й гильзы в неизношенной части (10-20 мм от бурта) составляет 80-82 HRA, 2-й – 78-80 HRA (рис. 2, а), т. е. соответствует ГОСТ 17919-72. В изношенной части гильз на расстоянии 27-30 мм от бурта твердость внутренней поверхности значительно падает до 33-36 HRA. Далее твердость постепенно повышается и на расстоянии 39-40 мм от бурта составляет 60-66 HRA.

Рис. 2. Графики изменения твердости (а) и глубины (б) азотированного слоя по сечению гильз цилиндров

Кривые на рис. 2, б показывают, что глубина азотированного слоя у 1-й гильзы вне рабочей части на расстоянии 10-20 мм от верха гильзы составляет 0,42 мм, у 2-й – 0,34 мм, твердость гильз у верхнего бурта 78-82 HRA. Рис. 3, а иллюстрирует выкрашивание азотированной поверхности после шлифовки и хонингования. Выкрашивания в виде черных точек расположены на линиях хонинговки и отдельными колониями. Этот дефект характерен для деталей из стали 38ХМЮА [4]. В районе износа от первого поршневого кольца азотированный слой практически отсутствует, твердость рабочей поверхности составляет 33-36 HRA. На расстоянии 40-45 мм от бурта показана изношенная рабочая поверхность гильзы с интенсивным выкрашиванием (рис. 3, б).

вестно, легирующие элементы уменьшают глубину азотированного слоя, но некоторое их уменьшение понижает твердость азотированной поверхности. Для микроструктурного анализа из каждой гильзы вырезали темплет в верхней части шириной 6 мм и длиной 80 мм. На этом темплете определяли глубину азотированного слоя по сечению гильзы и исследовали азотированную поверхность (рис. 2).

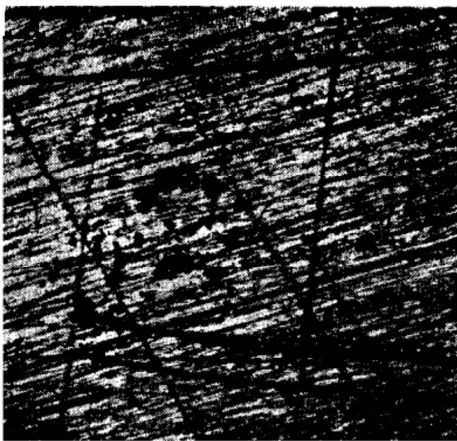
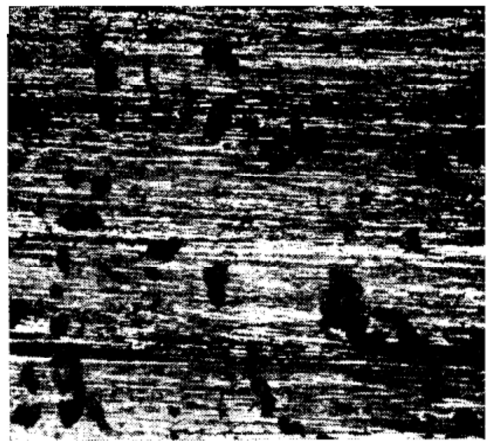
Рис. 3. Выкрашивание азотированной поверхности гильз цилиндров: а – новых; б – в районе износа от поршневых колец

Исследованиями установлено, что часть сечения гильз имеет мелкодисперсную структуру, другая часть содержит участки перлита с полями феррита, расположенными по границам зерен. Насыщенные азотом участки феррита делают хрупкими границы зерен, что приводит к выкрашиванию азотированной поверхности при шлифовании и изнашивании. В то же время мелкодисперсная равномерная структура способствует образованию дисперсных нитридов, не снижающих пластичность азотированного слоя. Указанная неравномерность структуры может появиться вследствие недостаточной скорости нагрева и охлаждения при термической обработке гильз.

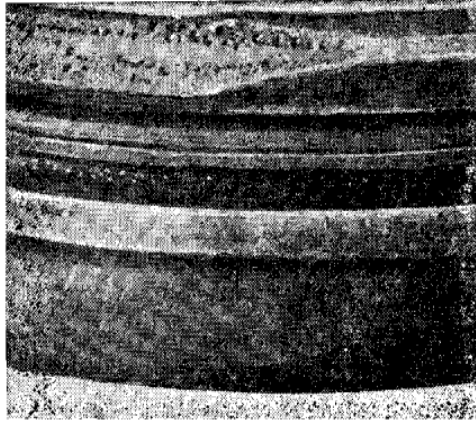
Установлено, что нельзя эксплуатировать гильзы, износ которых достиг 0,4 мм, так как при этом азотированный слой снимается, твердость падает и наступает интенсивное изнашивание. Поэтому замену гильз необходимо выполнить с учетом толщину азотированного слоя и измеряемые фактические скорости изнашивания. Если по расчетам до конца навигации износ гильзы превысит 0,4 мм, то ее необходимо заменить сразу, во избежание интенсивного изнашивания. Как показали проведенные замеры, износостойкость внутренних рабочих поверхностей втулок цилиндров двигателей 6-8НФД48-У и 8НФД48А-У, изготовленных заводом «Теплоход» и фирмой «СКЛ», достаточна для работы втулок до капитального ремонта дизелей (табл. 4). Установлено, что основной причиной преждевременной замены втулок цилиндров двигателей НФД48 является язвенная коррозия наружной поверхности (рис. 4).

Рис. 4. Язвенная коррозия наружной поверхности втулки цилиндра

Глубина язв достигает 8-10 мм после четырех-пяти навигации (18-20 тыс. ч). Толщина стенки серийных втулок фирменной конструкции в верхней части составляет 18 мм, т.е. глубина язв равна половине толщины стенки. В то же время ресурс втулок до предельных износов рабочих поверхностей в 2 раза выше и составляет у всех типов дизелей НФД48 не менее ресурса последних до капитального ремонта. Некоторую часть втулок преждевременно заменяют из-за трещин в клапанных карманах (рис. 5, *а*) и под верхним буртом (рис. 5, *б*). Иногда происходит срыв верхнего бурта втулок. Такие отказы (табл. 3) характерны для фирменных втулок дизелей 8НФД48А-У.

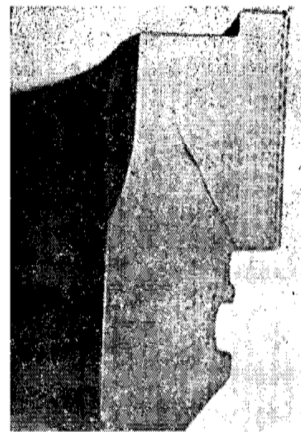
Рис. 5. Трещины во втулках цилиндров: *а* – в клапанном кармане; *б* – под верхним буртом

Установлено, что причинами возникновения трещин в верхних буртах втулок дизелей НФД48 и НФД36, являются конструктивные и производственные дефекты. Одной из причин появления трещин следует считать конструктивный дефект опорного бурта втулок, при котором в опасном сечении действуют сложные напряжения изгиба со скалыванием (срезом) и растяжением. Установлено, что в период эксплуатаций опорные поверхности втулки и блока подвергаются интенсивному кавитационному изнашиванию, вследствие чего плечо изгибающего момента увеличивается и вероятность образования трещин под опорным буртом втулок возрастает, поэтому нужно строго соблюдать допустимые усилия затяжки шпилек крышки цилиндра. Увеличенные зазоры между блоком и нижним посадочным поясом втулки,ходящие до 0,30-0,40 мм (при максимальном допустимом монтажном зазоре 0,22 мм), также является причиной возникновения трещин.

Отсутствие галтелей и наличие подрезов, допущенных при обработке втулок, являются следующими причинами образования трещин. Увеличенный зазор в нижнем посадочном поясе и недостаточная жесткость втулки приводят к росту амплитуды колебания втулок при перекладке поршня и способствуют возникновению трещин под верхним опорным буртом. Для снижения суммарных напряжений под опорным буртом и уменьшения плеча изгибающего момента целесообразно увеличить диаметр уплотнительного пояса крышки цилиндров. Необходимо строго соблюдать технологию затяжки шпилек крышек цилиндров, не допуская перекосов, при этом коэффициент затяжки не должен превышать 1,35-1,75. При изготовлении втулок следует выдерживать радиус галтели под опорным буртом, равный 3 мм, не допуская подрезов и резких переходов. Для уменьшения колебаний стенок втулки зазор в нижнем посадочном поясе нужно устанавливать и поддерживать при ремонте не более 0,1-0,22 мм (предельный 0,3 мм). Повышение жесткости втулок вследствие увеличения толщины стенок благоприятно скажется на исключении трещин в буртах, так как при этом снижаются амплитуда и ускорение колебаний втулок.

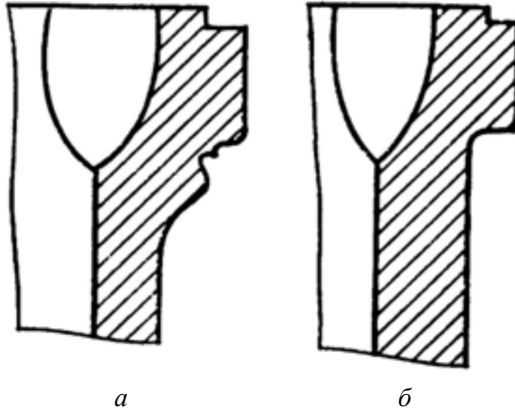
Таким образом, с учетом изложенных конструктивно-технологических мероприятий разработан рабочий чертеж для изготовления опытных втулок цилиндров дизелей НФД48А-У с толщиной стенки в верхней части 30 мм с плавным уменьшением толщины к нижнему опорному поясу, с радиусом галтели 3 мм под опорным верхним буртом. Убрана канавка для резинового кольца под верхним буртом втулки, так как при работе в этом районе действуют высокие температуры, кольцо быстро выходит из строя и перестает выполнять свои функции (рис. 6). Опытная партия модернизированных втулок была изготовлена на Зыхском судоремонтном заводе.

Рис. 6. Конструкция втулки цилиндров дизеля НФД48:
а – фирменная; б – модернизированная

На основании измеренных фактических износов втулок после четырех навигаций были рассчитаны скорости внутреннего и кавитационного изнашивания наружных поверхностей. Установлено, что наработка модернизированных втулок

до предельного износа (1,6 мм) и предельной овальности (0,8 мм) внутренних поверхностей составила 35 тыс. ч, у серийных втулок – 30 тыс. ч. По данным измерений глубины раковин определены скорости кавитационного износа у модернизированных и серийных втулок. Ресурс модернизированных втулок дизелей 8НФД48А-У до предельной глубины раковин составил 46...51, а у серийных – 23-31 тыс. ч.
