М. І. Орленко,
*президент корпорації «Укрреставрація»,
кандидат технічних наук*

ІСТОРІЯ УСПЕНСЬКОГО СОБОРУ КИЄВО-ПЕЧЕРСЬКОЇ ЛАВРИ – ГОЛОВНОЇ СВЯТИНИ СХІДНОГО ПРАВОСЛАВ'Я

Анотація: описана історія будівництва, будівельні періоди і архітектура головної святині східного православ'я – Успенського собору Києво-Печерської Лаври.

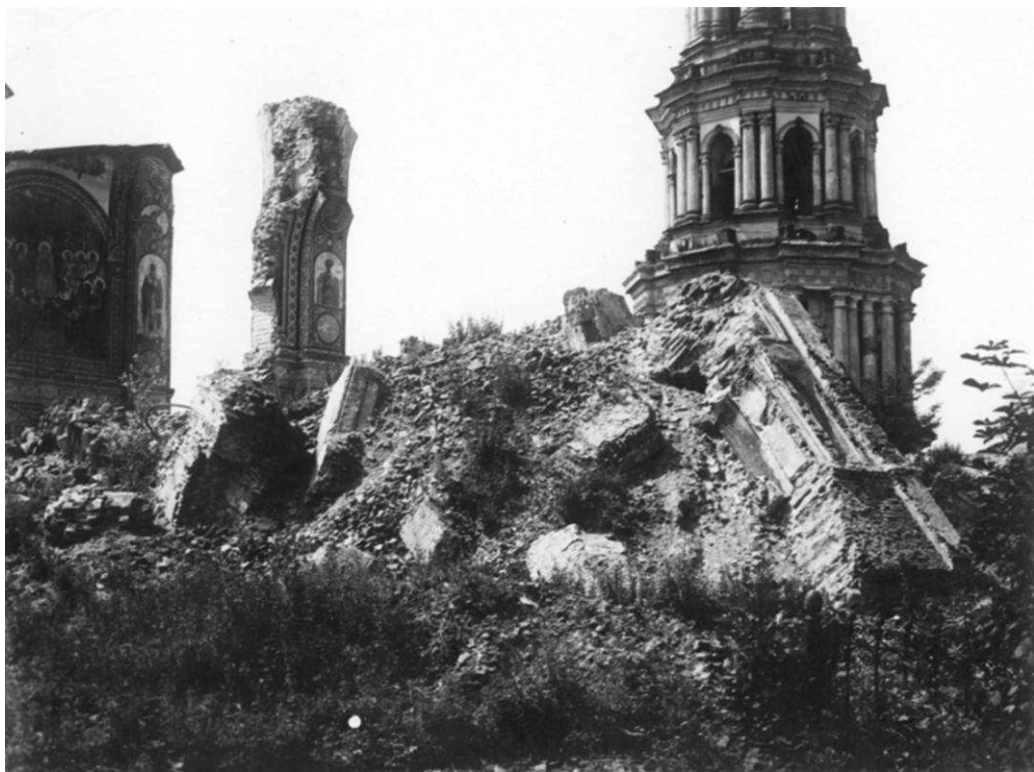
Рис.2. Руїни Успенського собора (фото 1946 р.).

Під час тимчасової окупації Києва фашистами в 1941-1943 роках 3-го листопада 1941 року Успенський собор було підірвано (рис.2). “Відносно того, хто зруйнував Успенський собор, існують різні думки, викладені у низці публікацій” [4, стор.52]. Під час окупації з Успенського собору до Німеччини було вивезено срібні Царські Врата, 120 срібних риз, срібні оправы-прикраси вівтаря і жертовника, Євангелія в срібних оправы тощо, причому вдалося повернути лише незначну частину вивезеного [4, стор.52]. “В жовтні 1942 року фашистами було створено спеціальну “контору”, яка займалась розбиранням зруйнованих споруд, у т.ч. Успенського собору. Переважно з руїн витягувались придатні для подальшого використання будівельні матеріали: мідь з куполів, облицювальні плити з природного каменю, дерев’яні вироби тощо” [4, стор.52].

“У листопаді 1945 р. в Управлінні справами архітектури при РНК УРСР було розглянуто результати обстеження руїн собору, виконані інженерами П. Г. Гришиним і Л. К. Любимовим. У грудні того самого року були виконані відповідні розрахунки і складений проект укріплення Іоанно-Богословського бокового приділа й південної абсиди давнього осередку храму” [4, стор.53]. Проводились роботи з розбирання руїн собору, а у вересні 1946 року під керівництвом професора Л. Г. Леонтовича було виконано підрахунки обсягів завалів Успенського собору, які залишились після розбирання руїн собору в 1945 році. [4, стор.53]. В 1945 році співробітники Києво-Печерського заповідника здійснювали архітектурно-археологічне дослідження собору. Тоді ж розроблялося проектне завдання на реставрацію Іоанно-Богословського приділу і вівтарної частини південної нави, а восени 1946 року був розроблений і затверджений відповідний проект [4, стор.53]. “З 1946 по 1948 рік було розчищено від завалів Іоанно-Богословський боковий приділ, південну частину собору XI ст. і прибудову, в якій була розташована ризниця” [4, стор.54]. Протягом 1946-1949 років були зроблені відповідні доповіді і наукові публікації, в яких висвітлювалась історія Успенського собору [4, стор.55]. В 1947-1948 роках було вивезено більшу частину завалів, а в 1951 році та в

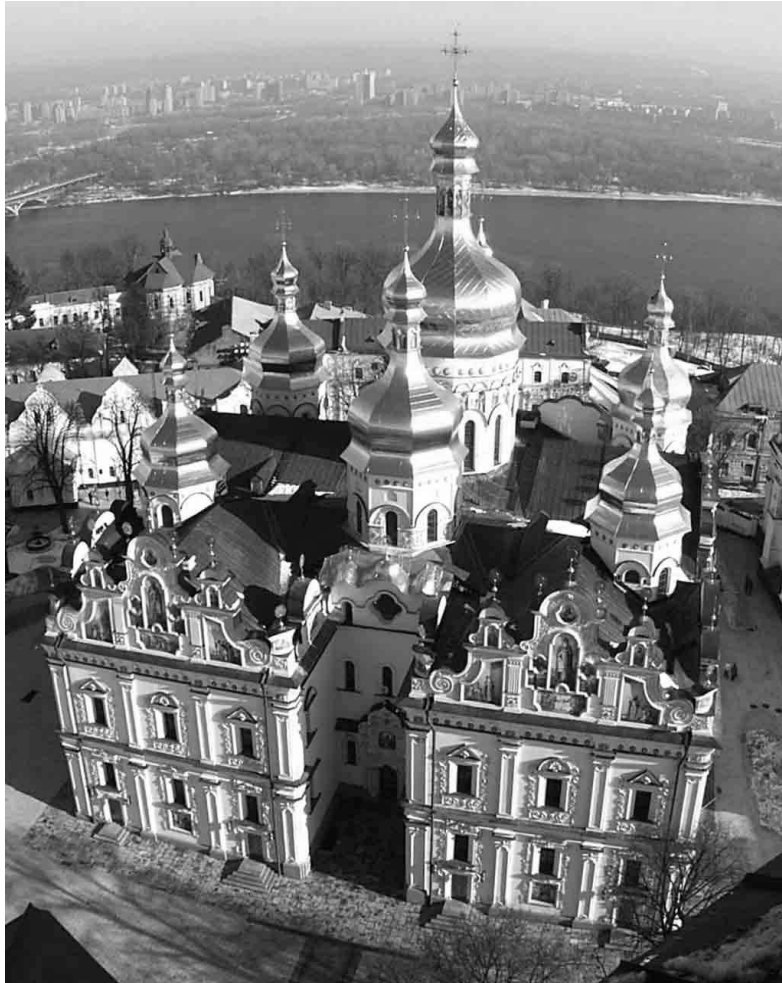
Рис. 3. Відроджений Успенський собор (фото 2000 року).

Враховуючи складні геологічні умови (наявність лесових ґрунтів під фундаментами Успенського собору), було прийняте рішення пройти палями через існуючі бутові фундаменти. Всі спеціалізовані вітчизняні фірми відмовились від виконання поставленої задачі в зв'язку з її великою складністю. Тільки фахівцям корпорації “Укрреставрація” вдалося просвердлити фундаменти собору влаштувати буроін'єкційні палі, не порушивши при цьому “культурний шар” із значною кількістю поховань.

Складність задачі з відтворення Успенського собору полягала і в необхідності збереження залишків давньоруських стін та включення їх в спільну роботу з новим муруванням. Реставратори “зшили” стіни існуючого Іоанно-Богословського приділу арматурою, яку вставляли в горизонтальні скважини, що пробурювались в існуючих стінах. Після цього їх попередньо натягували і ін'єктували під тиском розчину. Подібний реставраційний метод був застосований корпорацією “Укрреставрація” на об'єктах не вперше.
