ОРГАНІЗАЦІЯ, УПРАВЛІННЯ ТА ЕКОНОМІКА В БУДІВНИЦТВІ

ЕНЕРГОАУДИТ БАГАТОПОВЕРХОВИХ ЖИТЛОВИХ БУДИНКІВ З ВИКОРИСТАННЯМ ТЕПЛОВІЗІЙНИХ ЗЙОМОК

ENERGOAUDIT OF MULTI STORAGE RESIDENTIAL HOUSES USING THERMAL SURVEYS

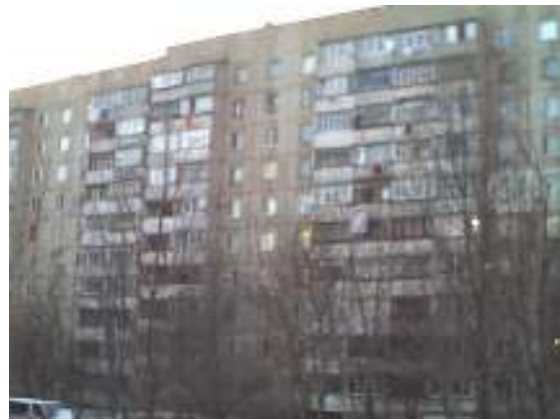
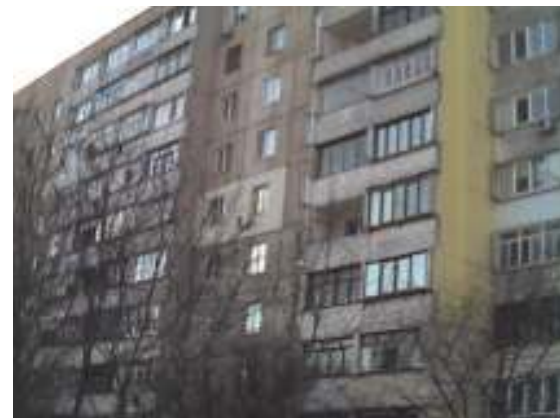
Рис. 2. Термограма зовнішніх огорожувальних конструкцій житлового будинку по вул. Пирогова, 89А, кількість поверхів – 10, введено в експлуатацію в 1994 році

№з амі ру	Заміри *С												Огороджувальні конструкції	
	Фасад				Горище			Підвал			Під'їзд			
	1	2	3	4	1	2	3	1	2	3	1	2		3
1	-11,3	-4,2			відсутній доступ			5,7	11, 1		13,9	16, 1	16,9	-панель збірна; --вікна дерев'яні, місцями металопластикові; - вхідні двері у під'їзди — утеплено 50мм пінопласт.
2	-13,9	-4,3						7,2	12		1	4,2	10,5	
3	-12,6	- 10,1	-5,4	-3,2										
4	-11,2	-9,9	-6,6	-2,5										
5	-11,9	-5,5	-3,9	-3,2										
6	-12,4	-2,8	-5,4	-3,3

Будинок	Температура, °С			Термічний опір, м ² К/Вт			
	T _{вн}	T _{зов}	T' _{ст}	R _{нр}	R _ф	R _н	ΔR
вул. Пирогова, 89А	+18	-11	-6,7	2,3	2,5	3,3	-0,8
вул. Академіка Ющенка, 16	+19	-11	-6,6	2,7	2,7	3,3	-0,6
вул. Академіка Ющенка, 12	+22	-12	-8,2	2,7	2,9	3,3	-0,4

Порівняльний аналіз теплоізоляційних характеристик зовнішніх стінових огорожувальних конструкцій, отриманих за результатами тепловізійних зйомок багатоповерхових житлових будинків, свідчить що відхилення фактичного термічного опору від нормативного становить до 25%. Це перевищує допустимі нормативні значення питомих тепловтрат. Тому з метою підвищення енергоефективності багатоповерхових житлових будинків, що побудовані протягом останніх 20-30 років, доцільним є впровадження інноваційних енергозберігаючих заходів.

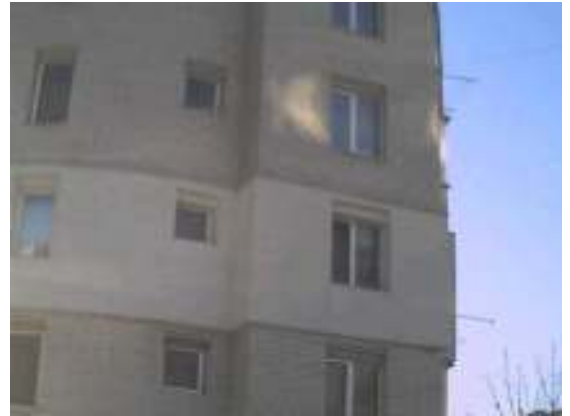
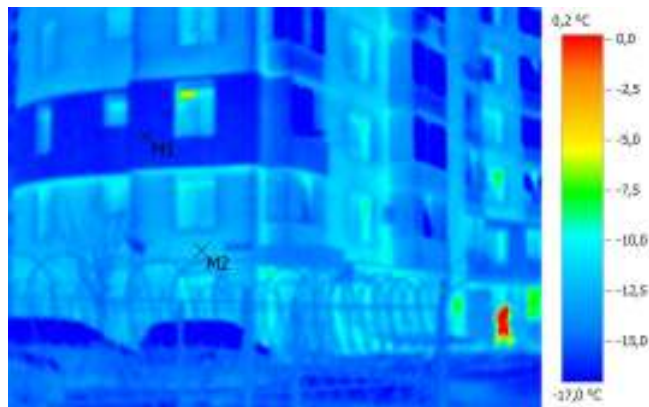
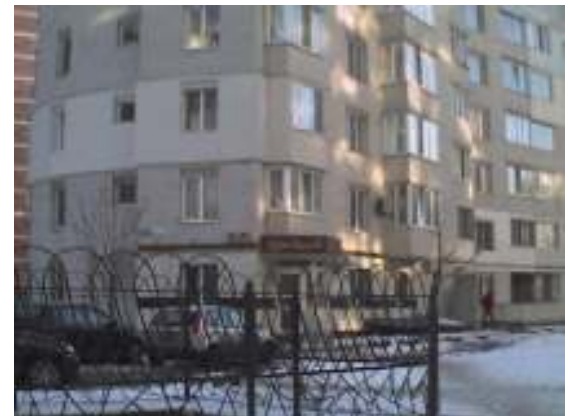
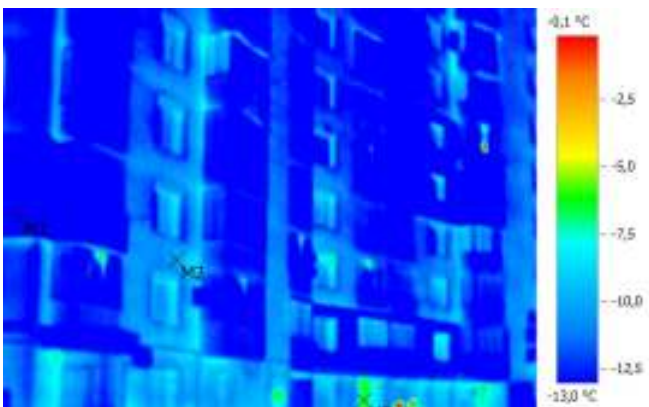
Рис. 4. Термограма зовнішніх огорожувальних конструкцій житлового будинку по вул. Академіка Ющенка, 12, кількість поверхів – 9, введено в експлуатацію в 2006 році

№за міру	Заміри *С												Огороджуючі конструкції	
	Фасад				Горище			Підвал			Під'їзд			
	1	2	3	4	1	2	3	1	2	3	1	2		3
1	-14	-10	-6,3	-3.7	2,9	5,9	10				-3,4	9	18	-цегла силікатна; -внутрішнє утеплення "Юніпор" 50мм; -вікна металопластикові (5 камер -профіль, 2 камери — склопакет); -перекриття поверху — утеплювач пінобетон 100 мм; - вхідні двері у під'їзди — утеплено 50мм пінопласт.
2	-13,9	-11,5	-3.3	-1.4	-3	2.2	5,3				15,8	15, 7	17.7	
3	-16,3	-11,8									-1.4	5.8	16,5	
4	-15.4	-10.2	-5.5								1.8	4.4	7.9	
5	-13,7	-9.9	-6,9											
6	-14,6	-10,5	3.4
