КОМПЛЕКСНЫЙ ПОХОД К РЕШЕНИЮ СТОМАТОЛОГИЧЕСКИХ ПРОБЛЕМ

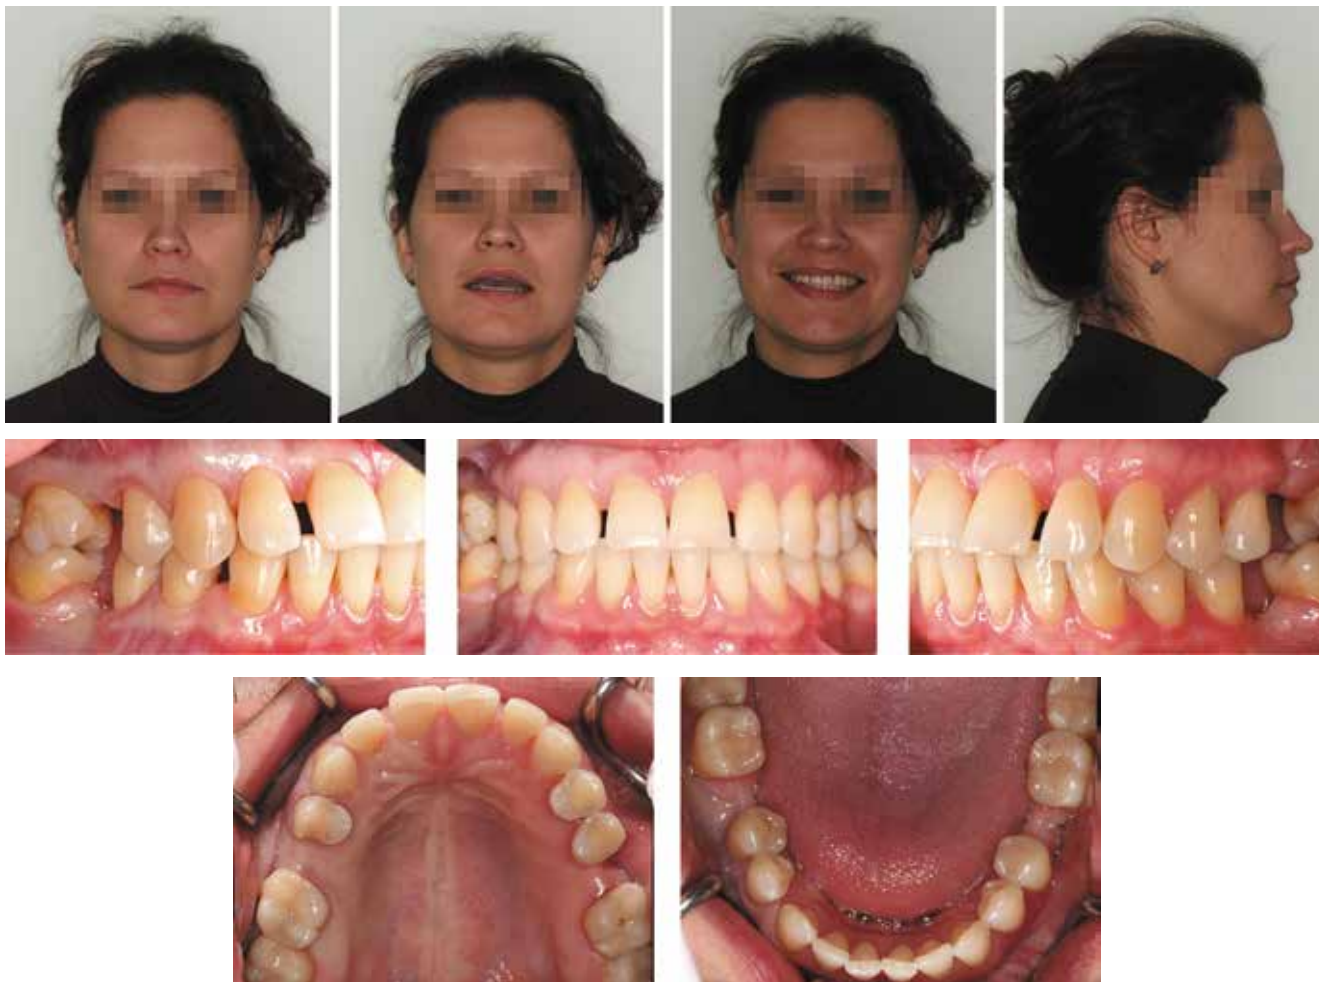
Рис. 1.

- лицевые и внутриротовые фотографии (рис. 1);
- гипсовые модели челюстей;
- пальпаторное исследование движений нижней челюсти в ВНЧС;
- рентгенологические снимки (ортопантограмму и телерентгенограмму).

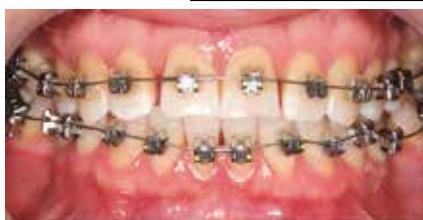
Рис. 2.

Зафиксирована аппаратура на обеих челюстях (рис. 2).
Ситуация после 4-х месяцев ношения брекет-системы. Улучшается форма зубных рядов и положение зубов (рис. 3).
Эластичная цепочка под дугой на зубах обеих челюстей для устранения промежутков (рис. 4).
Промежутки между зубами устранены (рис. 5).
Установлены открывающие пружины для создания места для имплантов (рис. 6).
Сделан панорамный снимок для визуализации положения корней зубов и проведения необходимых измерений (рис. 7).

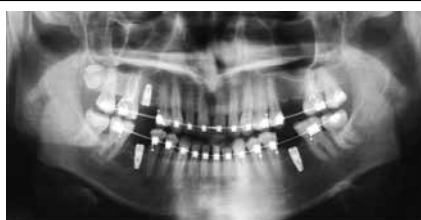
Рис. 8.

Проведен первый этап имплантации (рис. 8).
В окончательном периоде ортодонтического лечения проводилась детализация положения отдельных зубов и улучшение межзубных контактов (рис. 9).
Контроль контактов и глубины перекрытия во фронтальном участке (рис. 10).
За 2,5 месяца до снятия брекетов установлены формирователи десны.
После дебринга брекетов установлены несъемные ретейнеры (рис. 11).
Дефекты восстановлены металлокерамическими реставрациями (рис. 12).

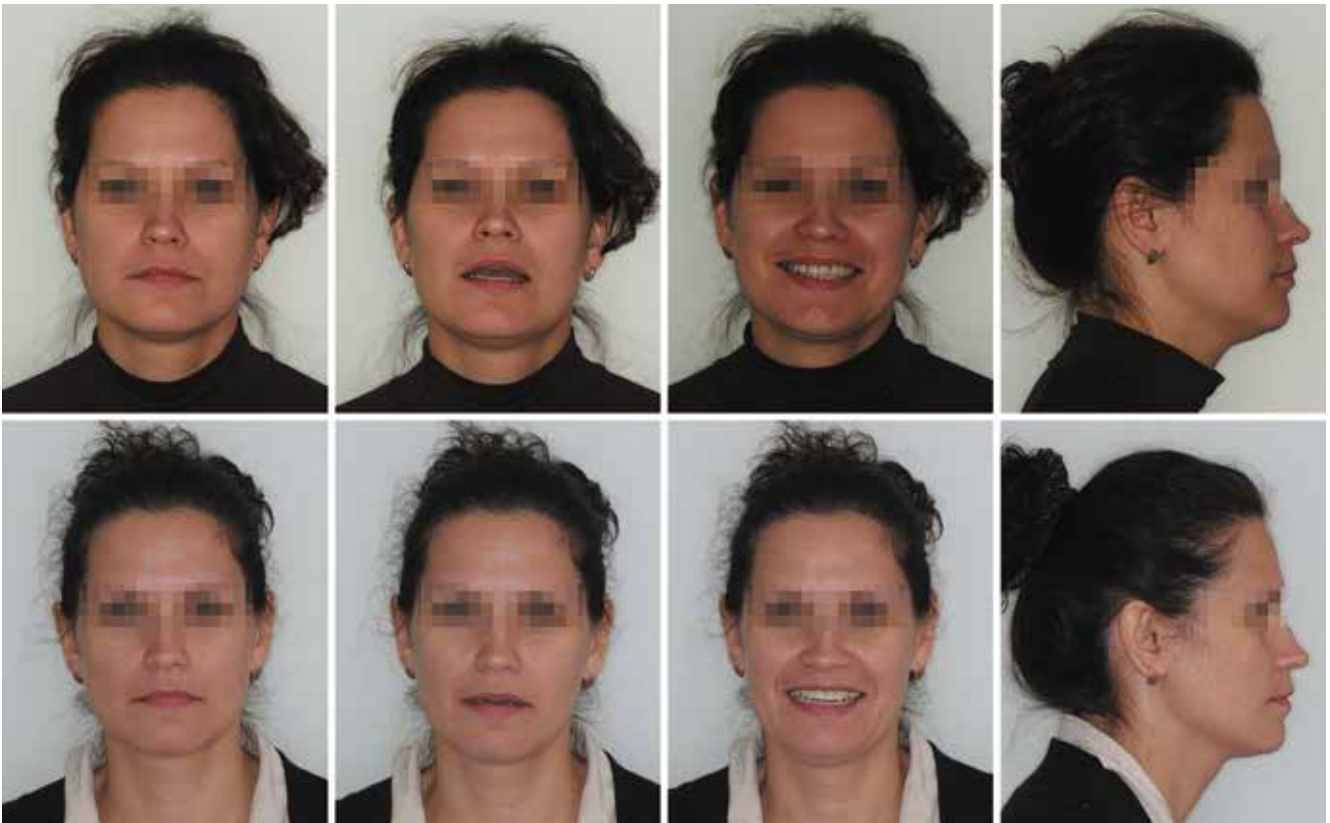
Рис. 13.

Пациентка полностью удовлетворена функциональным и эстетическим результатом лечения (рис. 13—15):
