## ДОСВІД ДІАГНОСТИЧНОГО ОБСТЕЖЕННЯ ВАНТОВОГО ПЕРЕХОДУ МГ ІВАЦЕВИЧІ – ДОЛИНА ІІ Н. ЧЕРЕЗ РІКУ ДНІСТЕР

*АННОТАЦІЯ. У даній статті був проведений аналіз напружено-деформованого стану переходу та наданий висновок щодо можливості проведення внутрішньотрубної діагностики (ВТД) на магістральних газопроводах.*

Найменування об'єкта	Повітряний перехід через р.Дністер газопроводу «Івацевичі-Долина» 456,3 км II нитка
Місце розташування	с.Заліски, Ходорівського р-ну, Львівської обл. GPS координати: N49°23'30", E24°13'13"
Власник	Бібрське ЛВУМГ, Філія УМГ "Львівтрансгаз", ДК "Укртрансгаз"
Категорія ділянки	III
Дата введення в експлуатацію	1976
Розміри, матеріали:	
а) діаметр (зовнішній), мм	1220
б) довжина, м	158,5
в) товщина стінки труби, мм	17,0
г) товщина стінки згинів, мм	30,0
д) марка сталі	17Г1С

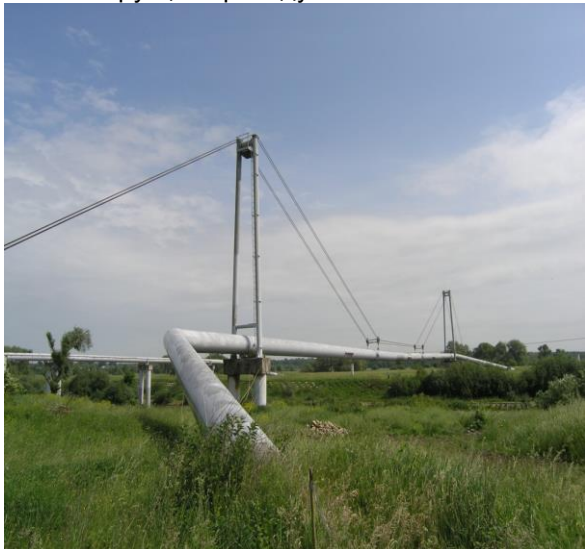
Рис.1 Зовнішній вигляд повітряного переходу.

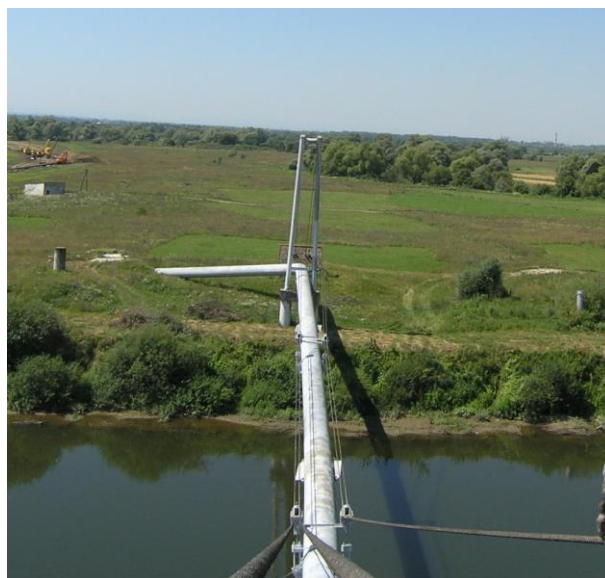
Рис. 2 Вигин труби в горизонтальній площині за напрямком руху газу.

1. Результати інструментальної зйомки свідчать про наявність великих горизонтальних переміщень (близько 60 см в центральній частині переходу), вертикальних переміщень (30 см в місцях кріплення вантів та 38 см в центральній частині переходу), переміщень верхніх точок пілонів (22 та 17 см). Каткові опори, на які спірається труба на пілонах знаходяться в неробочому стані. Труба з'їхала з катків в напрямку вигину в горизонтальній площині та впирається в них, що є недопустимим.

Причина наявності великих горизонтальних переміщень полягає в надлишковій довжині труби, на що вказує характер zdeформованої геометрії за даними інструментальної зйомки.
