**А. В. Лубенцов**, завідувач лабораторії  
Харківського НДІСЕ

**В. О. Варлахов**, старший науковий спів-  
робітник Харківського НДІСЕ

## ТЕХНІЧНИЙ АНАЛІЗ ДІЙ ВОДІІВ ОПЕРАТИВНИХ ТРАНСПОРТНИХ ЗАСОБІВ НА РЕГУЛЬОВАНОМУ ПЕРЕХРЕСТІ (науково-методична стаття)

Розглянемо приклад проведення судової автотехнічної експертизи, дослідження перехресного зіткнення ТЗ на регульованому перехресті з участю ОТЗ швидкої медичної допомоги та легкового автомобіля.

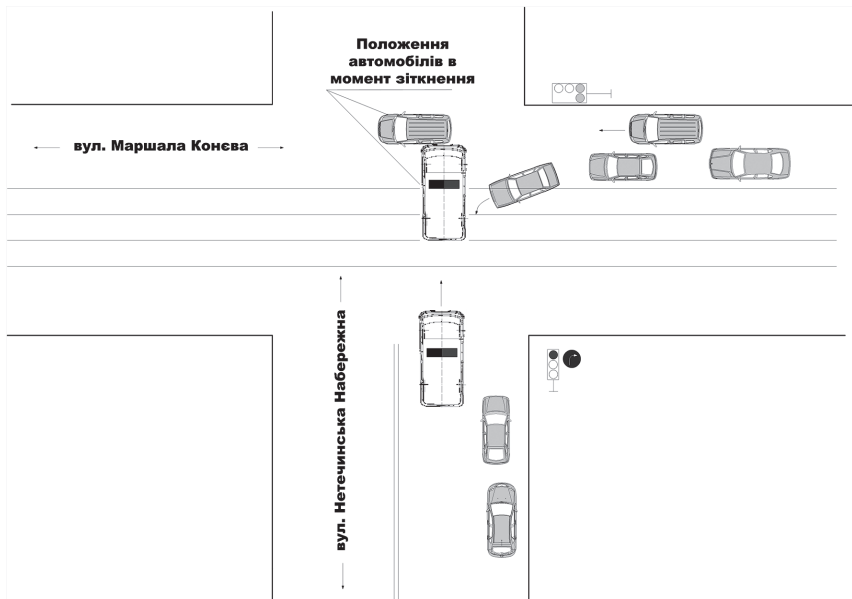
Дорожньо-транспортна пригода мала місце у світлий час доби в межах населеного пункту на регульованому перехресті вул. Маршала Конєва та вул. Нетечинська Набережна (рисунок). Перед ДТП оперативний автомобіль рухався по вул. Нетечинська Набережна через перехрестя з вул. Маршала Конєва в напрямку Мороховецької Набережної, а легковий автомобіль рухався по вул. Маршала Конєва з боку вул. Конторської в напрямку пров. Чаплигинського. Проїзні частини вул. Маршала Конєва та вул. Нетечинська набережна призначені для руху ТЗ у двох напрямках. Загальна ширина

проїзної частини вул. Маршала Конєва становить 14,7 м, транспортні потоки протилежних напрямків розділені подвійною суцільною лінією дорожньої розмітки – по дві смуги для руху в кожному напрямку, межі смуг попутного напрямку позначені одинарною переривчастою лінією дорожньої розмітки. Ширина проїзної частини вул. Маршала Конєва для руху з боку вул. Конторської в напрямку пров. Чаплигинського становить 7,0 м (дві смуги для руху), ширина проїзної частини для руху в зустрічному напрямку – 7,0 м (дві смуги для руху), посередині вул. Маршала Конєва на одному рівні з проїзною частиною містяться трамвайні колії загальною шириною 4,7 м для руху трамваїв у двох напрямках. Стан дорожнього покриття проїзної частини вул. Маршала Конєва та вул. Нетечинська Набережна – сухий. На місці ДТП сліди гальмування та сліди руху ТЗ відсутні.

Схема регульованого перехрестя, де сталася дорожньо-транспортна пригода

При наблизненні оперативного автомобіля безпосередньо до перехрещення проїзних частин водій А. знижує швидкість, ТЗ, які здійснюють лівий поворот із вул. Маршала Конєва на вул. Нетечинська Набережна при сигналі світлофора, що дозволяє рух у їх напрямку, зупиняються та пропускають оперативний автомобіль. Зупинку ТЗ, які розташовуються в лівій смузі на проїзній частині вул. Маршала Конєва та зупинилися при ввімкненому для їх напрямку зеленому сигналі світлофора, водій легкового автомобіля С. мав можливість бачити, оскільки ці ТЗ розташовувалися в попутному з ним напрямку, межі всього ж перехрестя вул. Маршала Конєва та вул. Нетечинська Набережна, а також обставин, які там відбуваються, водій не міг бачити, оскільки оглядовість для нього була обмежена ТЗ, які зупинилися й пропустили ОТЗ.

З обставин розвитку механізму ДТП слідує, що зіткнення оперативного автомобіля з легковим автомобілем відбулося на регульованому світлофором перехресті. Перед ДТП оперативний автомобіль рухався через перехрестя вул. Нетечинська Набережна з вул. Маршала Конєва з увімкненими синіми проблісковими маячками, а в момент, коли на світлофорі, установленому перед перехрестям по вул. Нетечинська Набережна, був увімкнений зелений сигнал, легковий автомобіль перед ДТП рухався крайньою правою смугою вул. Маршала Конєва. При наблизненні оперативного автомобіля безпосередньо до перехрещення проїзних частин він знижує швидкість, ТЗ, які здійснюють поворот ліворуч із вул. Маршала Конєва на вул. Нетечинська Набережна, при сигналі світлофора, що дозволяє рух у їх напрямку, зупиняються та пропускають оперативний автомобіль. Зупинку ТЗ, які розташовуються в лівій смузі на проїзній частині вул. Маршала Конєва та зупинилися при ввімкненому для їх напрямку зеленому сигналі світлофора, водій легкового автомобіля С. мав можливість бачити, оскільки ці ТЗ розташовувалися в попутному з ним напрямку, межі всього ж перехрестя вул. Маршала Конєва та вул. Нетечинська Набережна, а також обставин, які там відбуваються, водій не міг бачити, оскільки оглядовість для нього була обмежена ТЗ, які зупинилися та пропустили ОТЗ.
