ГЕОЕКОЛОГІЧНА ХАРАКТЕРИСТИКА НАГІРНИХ ОЗЕР У ЗОНІ ВПЛИВУ ПОДОРОЖНЯНСЬКОГО СІРЧАНОГО КАР'ЄРУ

Б. Камінецька¹, А. Гайдін², В. Дяків¹

Ключові слова: сірчаний кар'єр, відвал, нагірні озера, космознімки Google Earth, морфометричні та гідрохімічні параметри, геоекологічний стан.

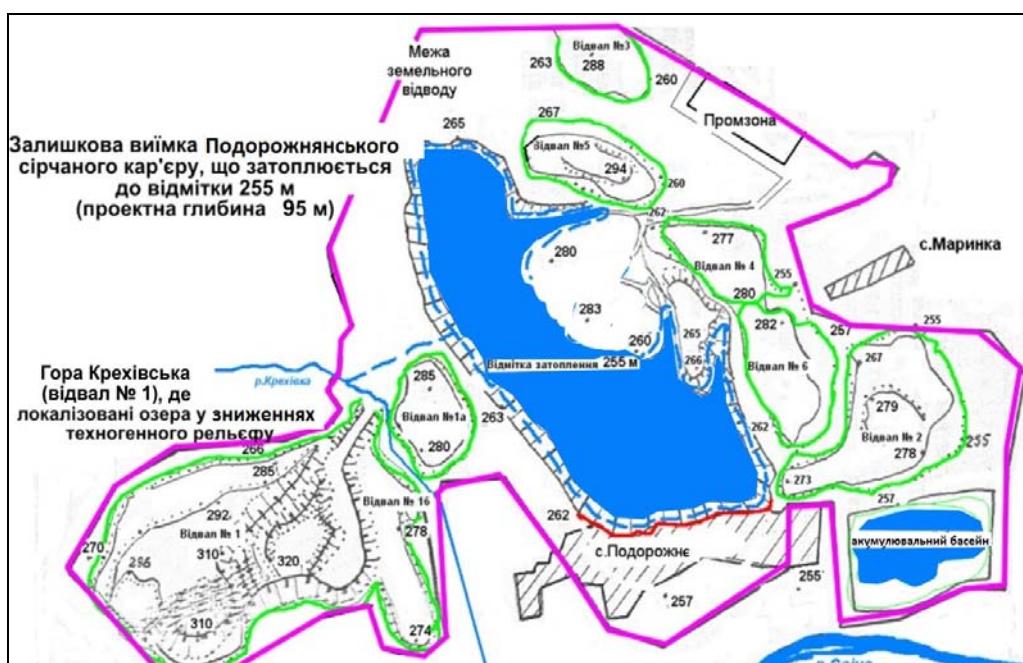
Рис. 1. Ситуаційний план Подорожнянського рудника.

тових вод, що безпосередньо впливають на заплаву р. Свіча та центральну частину с. Подорожнє, просторове положення яких показане на ситуаційному плані (рис. 1).

Озеро 1 розташоване в центральній частині геокомплексу гори Крехівська (відвалу № 1) з південно-західного боку від кар'єру (див. рис. 1). Висота над рівнем моря – 298 м.

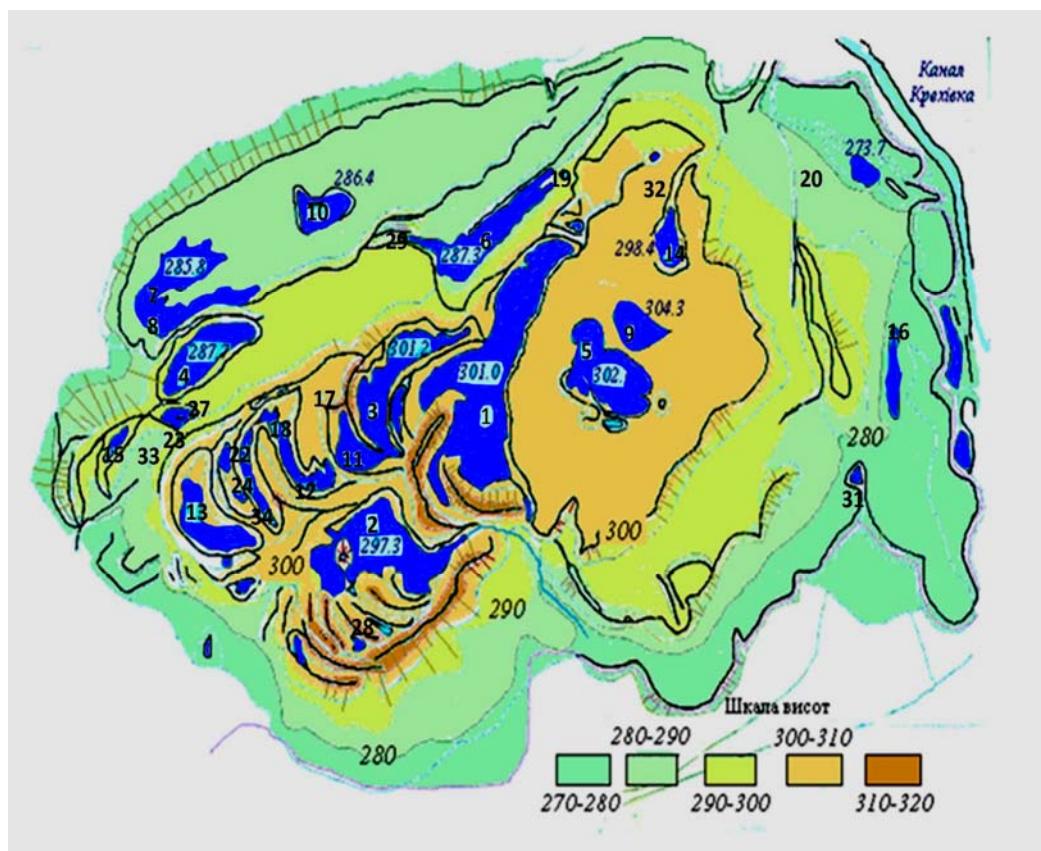
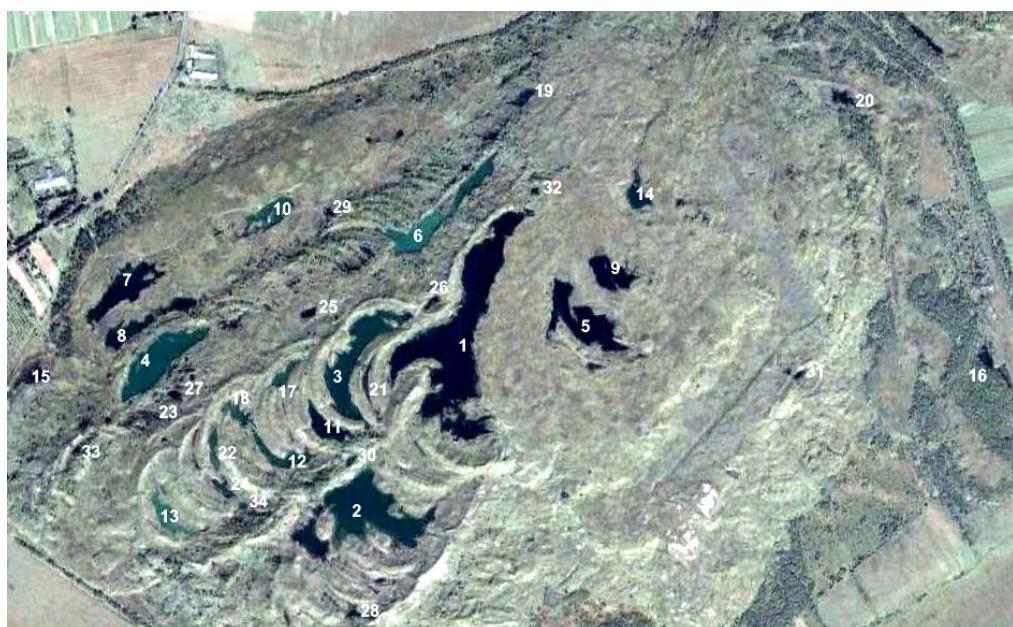
Рис. 2. Нагірні озера сучасного геокомплексу гори Крехівська на топографічній карті (а) та космознімку Google Earth (б). Номер озера означає його площе – від більшого до меншого.

Згідно з проектом рекультивації, Подорожнянський сірчаний кар'єр затоплюють без попереднього відсипання глинистого екрана, і внаслідок цього формується озеро Подорожнянське. Крім кар'єрної віймки, одним з найпомітніших елементів ландшафту зони впливу ДП “Подорожнянський рудник” є відвал № 1, відсипаний відвалоутворювачем роторного комплексу у 1968–1973 рр. та автотранспортним вивозом у 1974–1994 рр., розташований у південно-західній частині гірничого відводу (див. рис. 1). Відвал № 1 має висоту до 60 м, гребенистий рельєф та самовідновлений ґрунтово-рослинний шар. Він складений неогеновими глинами і мергелями, займає площа 236,2 га, де заскладовано 61,1 млн м³ ґрунту. На поверхні відвалу в безстічних зниженнях утворилось понад 30 невеликих нагірних озер, виділених на топографічній карті та на космознімках Google Earth, отриманих з безкоштовної версії одноїменної програми керування, що доступна у мережі Інтернет (www.earth.google.com). Виконано інвентаризацію наявних нагірних озер у межах сучасного геокомплексу гори Крехівська (відвалу № 1) та дано їм найменування відповідно до визначеної площи водного дзеркала: від № 1 – найбільше за площею озеро до № 34 – найменше (рис. 2).

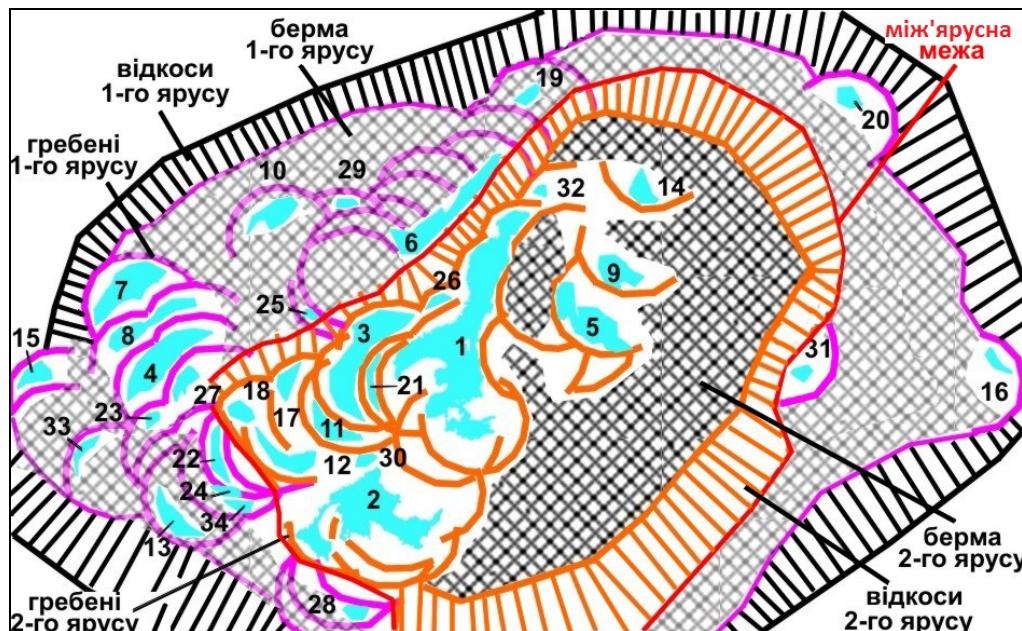
Рис. 3. Головні елементи будови сучасного геокомплексу гори Крехівська (відвалу № 1). Цифрами позначено нагірні озера; номер озера означає його площину – від більшої до меншої.

Відвал № 1 сформований упродовж 1968–1973 рр. відвалоутворювачем роторного типу з конвеєрним транспортуванням. У разі складування порід таким методом утворюється гребеневий рельєф. У відвали складували лише глини та мергелі косівської світи. Міжгребеневі виїмки з часом заповнювали дощова вода, унаслідок чого виникали нагірні озера. Протягом 1974–1994 рр. відсипання продовжували автотранспортним вивезенням з частковим плануванням північно-західної та південно-східної частин відвалу. Так сформувався сучасний рельєф з нагірними озерами, локалізованими в двох ярусах відвалу, що внаслідок сукцесійних процесів самовідновлення ґрунтів, рослинного покриву та заселення акваторій водойм перетворився в специфічний сучасний геокомплекс гори Крехівська (рис. 3).

Головними елементами будови геокомплексу гори Крехівська є перший та другий ярус, межа між якими проходить на позначках 289–292 м, укоси з ухилом від 10 до 30° та штучно вирівняні берми (плато) обох ярусів, а також релікти гребеневого рельєфу з нагірними озерами у міжгребеневих виїмках (див. рис. 3).

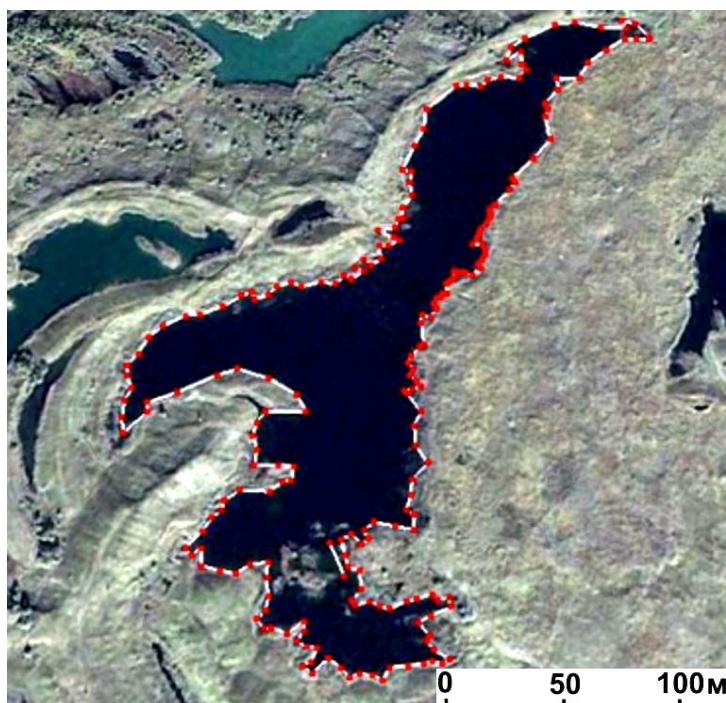
Рис. 4. Контур озера 1 на космознімку Google Earth.

Форма озера видовжена, витягнута з південного заходу на північний схід, довжина – 560 м, ширина – 140 м. Берегова лінія має довжину 2 269 м.

Берегова лінія вирізняється складною морфологією, що зумовлена нерівномірним відсипанням відвалу, формуванням гребенів, ускладнених зсувами та намивами, заростанням берегової лінії трав'яною та чагарниковою рослинністю. У західному, північно-східному та південному напрямах простежено три великі затоки. Західна та північно-східна затоки мають більш-менш прямолінійну добре виражену берегову лінію. Для південної затоки характерна наявність численних дрібних заток, півостровів і невеликих островів (заростей очерету) (рис. 5). Площа озера – 3,52 га, площа водозбору – 7,46 га.

Порівняно з іншими озерами відвалу № 1 ця водойма найменш схильна до евтрофікування через найвище гіпсометричне розташування, найбільшу площею й розміри та утруд-

нений доступ людей (рис. 4). Однак з південного краю озера простежено самоорганізацію стоку, що у випадку активізації процесів площинної та схилової ерозії може привести до руйнування берега, зниження рівня води й прискорення процесів евтрофікування.

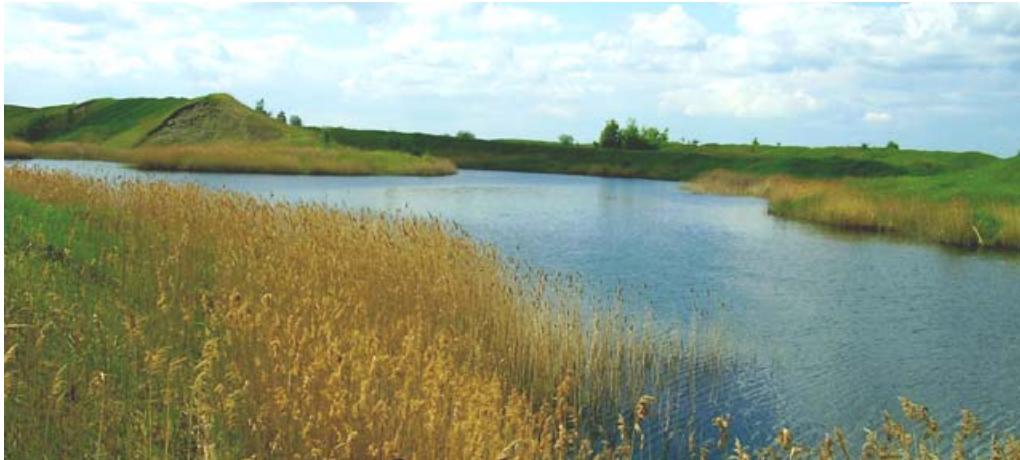
Рис. 5. Акваторія найбільшого озера 1.

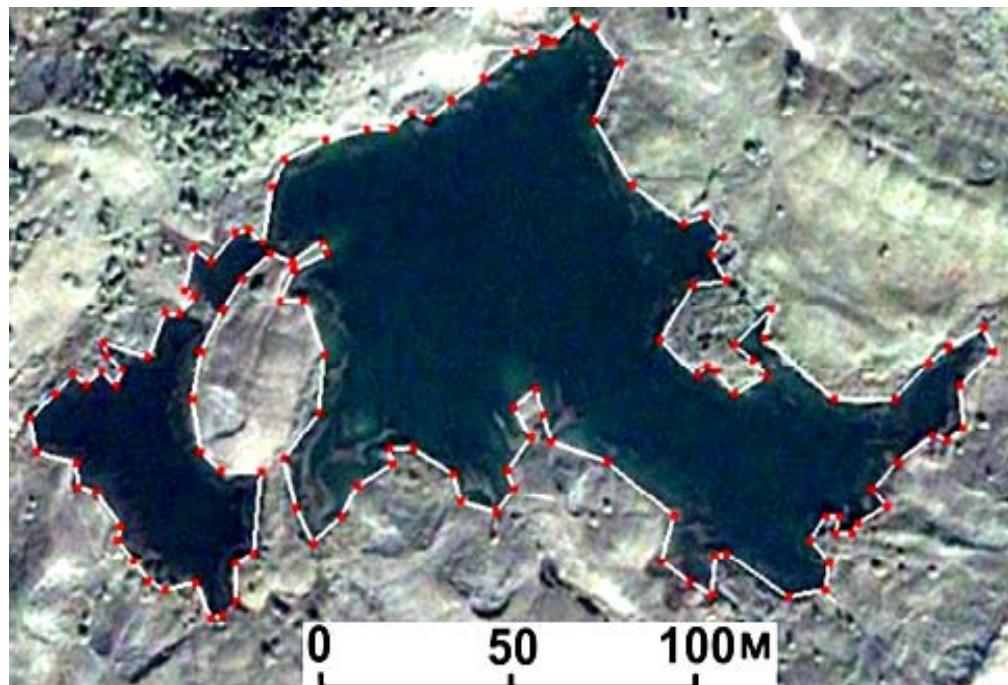
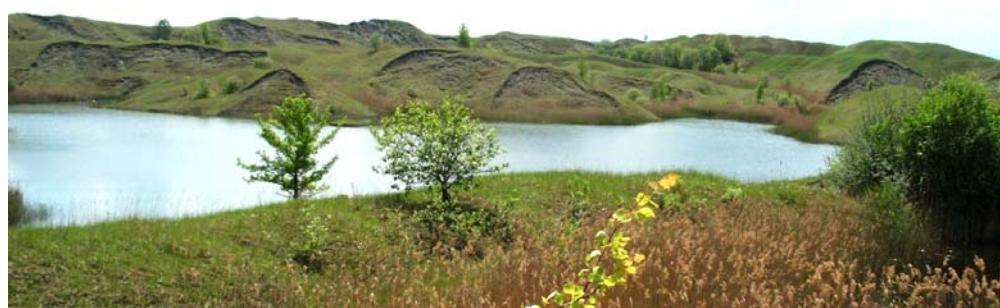
Рис. 6. Контур озера 2 на космознімку Google Earth (*a*) та його сучасний ландшафт у південній частині (*б*).

Ozero 2 також розміщене в центрі відвалу № 1. Висота над рівнем моря – 300 м. Озеро має неправильну форму (рис. 6, а), витягнуте з південного сходу на північний захід. Берегова лінія складно розчленована, що пояснюють особливістю відсипання та формування відвалу, а також подальшими процесами формування рельєфу (див. рис. 6, б). Із заходу і південного сходу є дві великі затоки. Довжина озера – 245 м, ширина – 88 м. Довжина західної затоки – 75 м, ширина – 15 м. Південно-східна затока має довжину 41 м, ширину 35 м. Довжина берегової лінії озера – 907 м. Площа озера – 1,7 га, площа водозбору – 4,25 га.

Уздовж берегів озера простежено численні зсуви (див. рис. 6, б); це свідчить про те, що рельєф і надалі формується, а дно озера замулюють зсуvnі маси ґрунту.

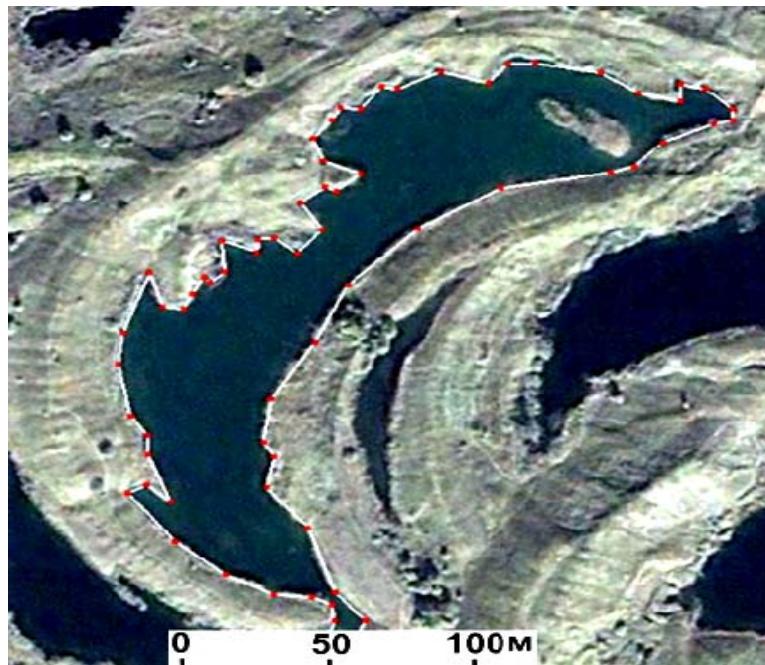
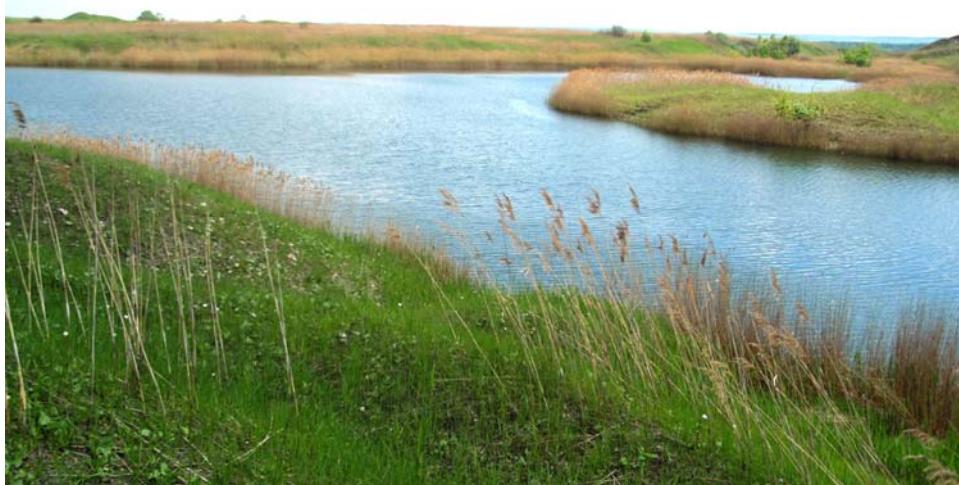
Рис. 7. Контур озера 3 на космознімку Google Earth (*a*) та його акваторія біля північного берега (*б*).

Форма озера серпоподібна, воно простягається з північного сходу на захід і південь (рис. 7). Східний берег озера має виразну рівну дугоподібну форму. На західному березі простежено виступ віялоподібної форми, що утворився внаслідок відсипання відвалу. На півдні й північному сході є невеликі затоки.

Довжина озера – 280 м, ширина – 60 м. Довжина берегової лінії – 1 018 м. Площа озера – 1,3 га, площа водозбору – 4,13 га.

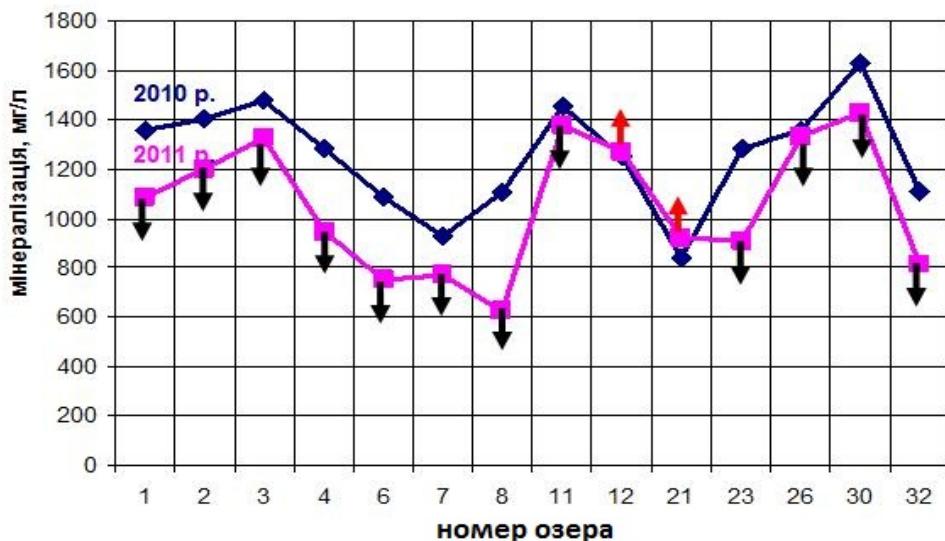
Рис. 8. Динаміка зміни мінералізації вод нагірних озер протягом 2010–2011 pp.

На підставі проведених досліджень можна зробити висновок, що хімічний склад вод нагірних озер формується внаслідок різної інтенсивності вилуговування тонкодисперсного гіпсу із заскладованих у відвалі № 1 мергелів та глин косівської світи. Прісні озерні води та ультрапрісні атмосферні опади, взаємодіючи з відвальними породами, суттєво змінюють свій гідрохімічний склад. Особливо активно це відбувається в умовах активізації опливин та зсуvin берегів. Саме ті озера, у яких високі береги й часто активізуються геодинамічні процеси, мають підвищено мінералізацію та підвищені вмісті сульфатів, тоді як для озер, у яких борти виположені, характерна усталеність гідрохімічного складу (рис. 8, 9).

За гідрохімічним складом води нагірних озер опріснюються, знижується вміст сульфатів та загальна мінералізація. Однак динаміку цих змін потрібно вивчати.

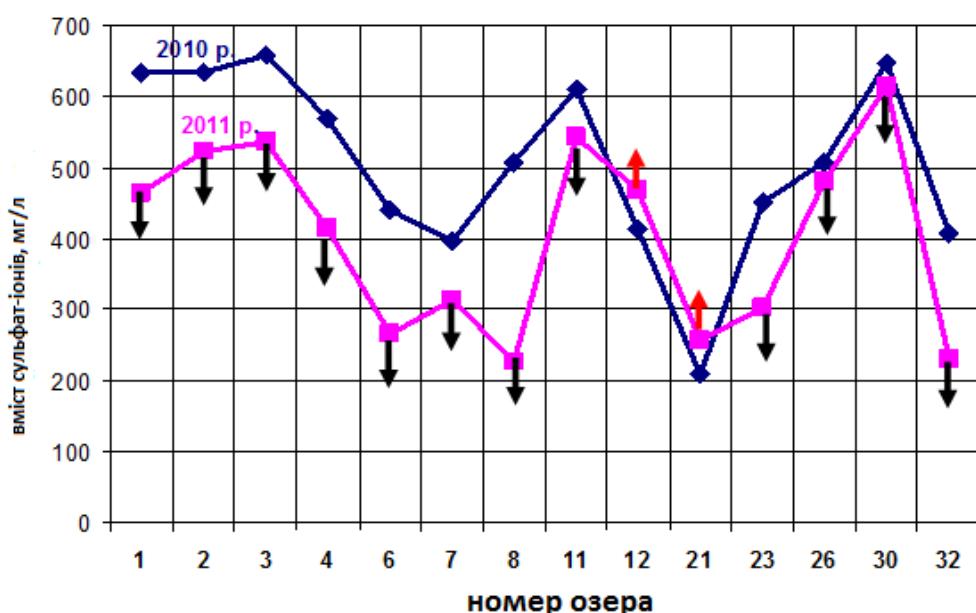
Рис. 9. Динаміка зміни вмісту сульфат-іонів у воді нагірних озер протягом 2010–2011 рр.
