ПРИРОДНО-ТЕХНОГЕННІ ПРИЧИНИ ТА ЕКОЛОГО-ГЕОХІМІЧНІ НАСЛІДКИ ГІДРОДИНАМІЧНОЇ АВАРІЇ 15 ВЕРЕСНЯ 1983 Р. НА СТЕБНИЦЬКОМУ ХВОСТОСХОВИЩІ

В. Дяків, І. Кицмур

Проведено ретроспективні геологічні й екологічні аналізи всіх аспектів гідродинамічної аварії на Стебницькому хвостосховищі, яка трапилася 15 вересня 1983 р. З'ясовано, що “слабкими місцями” при вишукувальних роботах, проектуванні, будівництві хвостосховища стали особливості геологічної будови, складна морфологія поверхні контакту між четвертинних та неогенових відкладів, їхня неоднорідність, земляні роботи в осінньо-зимовий період, що призвело до потрапляння у тіло дамби непередбачених проектними рішеннями глин, заторфованих суглинків та мерзлих ґрунтів. Недостатнє трамбування відсипаного ґрунту лише колесами самоскидів призвело до невідповідності проектним вимогам як за щільністю, так і за вологістю тіла дамби. У процесі експлуатації хвостосховища не здійснювався намів пляжів твердої фази на внутрішньому схилі дамби, що могло б суттєво підвищити її стійкість. Було доведено, що до гідродинамічної аварії призвела сукупність вищезгаданих природно-техногенних причин, а проливний дощ 12 – 14 вересня 1983 р., коли випала місячна норма

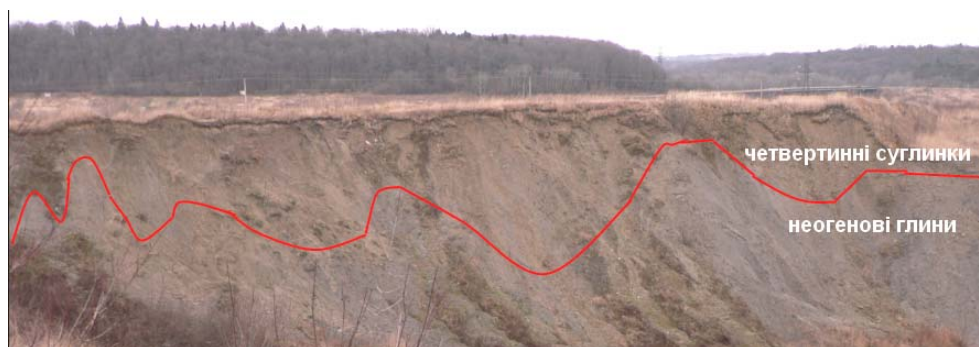
Рис. 3. Нерівний, нечіткий, хвилястий, з глибокими врізами контакт між неогеновими та четвертинними відкладами у борті Солецького кар'єру, розташованого поряд з ділянкою будівництва Стебницького хвостосховища.

Забезпечити ескавацію елювіально-делювіальних суглинків для відсіпання тіла дамби без неогенових глин можна було б лише за належного контролю кожної партії ґрунту, оскільки контакт між неогеновими та четвертинними відкладами нечіткий, хвилястий, з глибокими врізами. Про це свідчать відслонення в бортах Солецького кар'єру, розташованого поряд з ділянкою будівництва Стебницького хвостосховища (рис. 3).

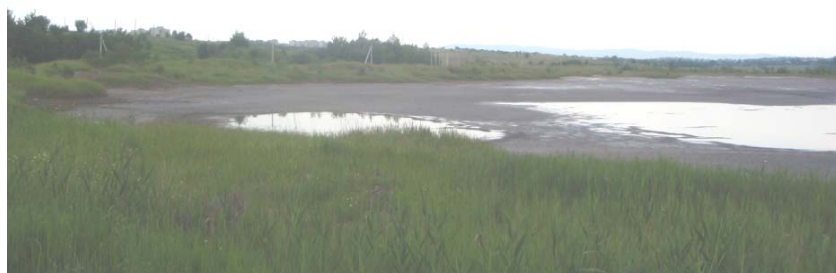
Рис. 4. Намив пляжів хвостів збагачення по внутрішньому контуру дамби секції № 2 Стебницького хвостосховища суттєво поліпшив би гідродинамічну стійкість та мінімізував ризики виникнення аварійної ситуації.

До вагомих техногенних причин гідродинамічної аварії належить і те, що секцію № 2, на відміну від секції № 1 хвостосховища, використовували винятково як відстійник високомінералізованої ропи без намівання пляжів твердої фази, тоді як намівання пляжів твердої фази хвостів збагачення суттєво б укріпило тіло дамби, зокрема, і на ослабленій ділянці (рис. 4).

б) секцію № 2 хвостосховища використовували винятково як відстійник високомінералізованої ропи, без намівання пляжів твердої фази по внутрішньому контуру, що суттєво б укріпило тіло дамби. Акумулявання рідкої фази високомінералізованої ропи

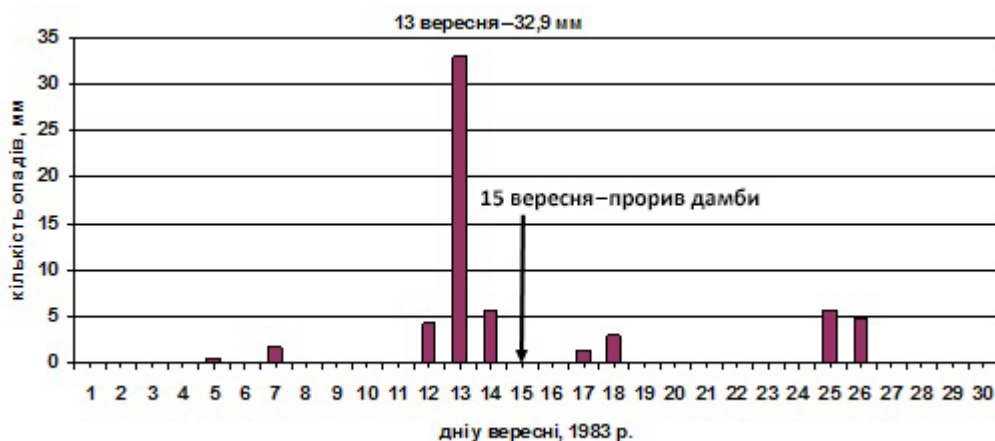
Рис. 5. Кількість опадів у вересні 1983 р [15].

Спусковим гачком гідродинамічної аварії на Стебницькому хвостосховищі став проливний дощ, який тривав три доби, коли з 12 по 14 вересня 1983 р напередодні прориву 15 вересня 1983 р. випала місячна норма опадів (рис. 5).

д) надмірна кількість опадів, коли напередодні прорану з 12 по 14 вересня 1983 р. йшов проливний дощ та випала місячна норма (див. рис. 5).

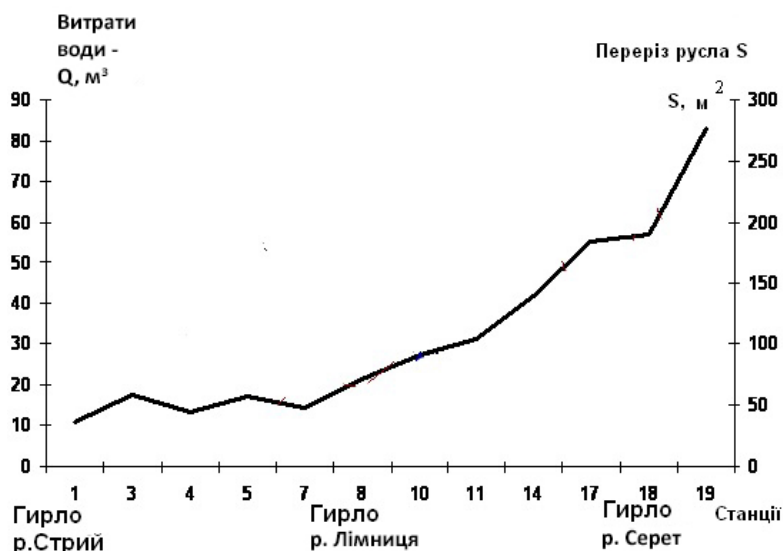
Рис. 9. Середні витрати води в руслі р. Дністер у створах від гирла Тисмениці–гирла р. Стрий ($10 \text{ м}^3/\text{с}$) до Дністровського водосховища ($80 \text{ м}^3/\text{с}$).

Для порівняння, середня витрата р. Дністер, у який через добу потрапив потік ропи, за даними В. Стецюка, становить від 10 (гірло Тисмениці–гірло Стрию) до $80 \text{ м}^3/\text{с}$ перед Дністровським водосховищем (рис. 9).

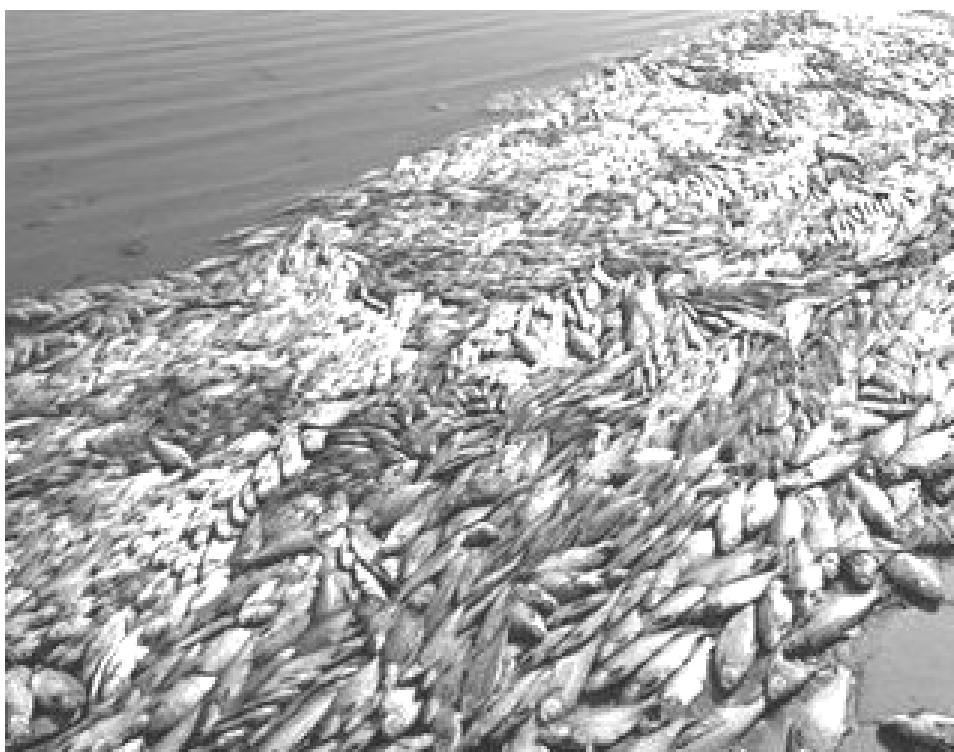
Рис. 10. Загибель сотень тисяч тонн риби на ділянці від гирла Солониці та Тисмениці до Дністровського водосховища після проходження плюму висомінералізованих розсолів унаслідок гідродинамічної аварії на Стебницькому хвостосховищі.

ровського водосховища загинуло сотні тисяч тонн риби, збитки, завдані довкіллю, оцінено у 100 млн радянських карбованців (рис. 10).

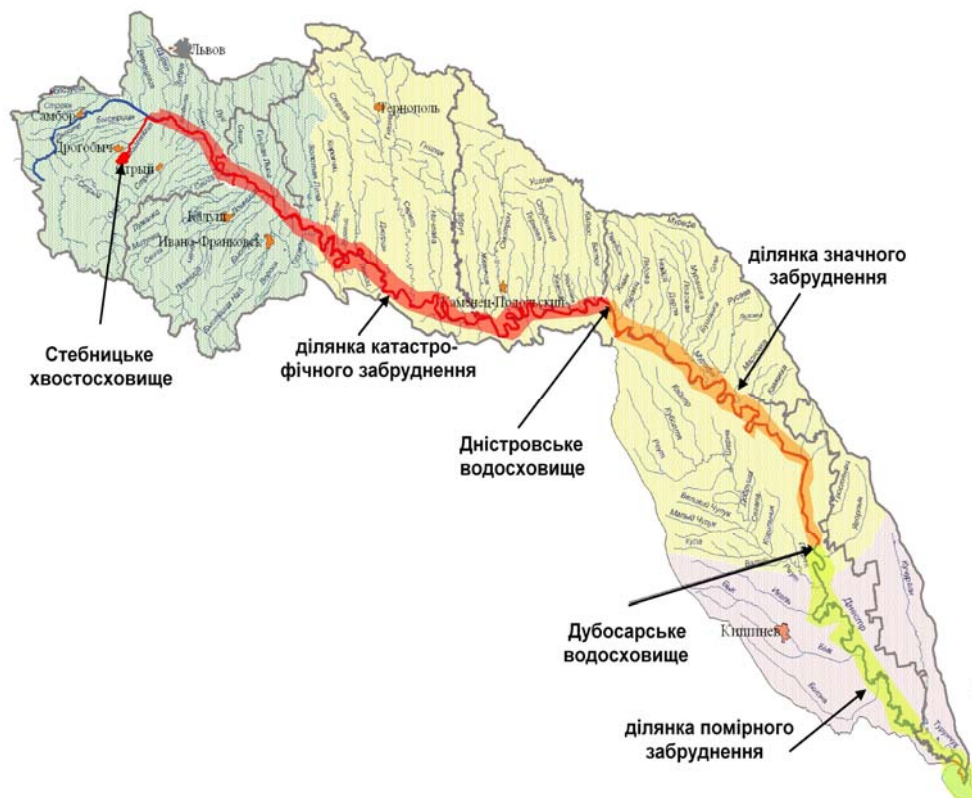
Рис. 12. Контури зон катастрофічного забруднення річкових вод від с. Тершаків до Дністровського водосховища у Чернівецькій обл., значного забруднення від Дністровського до Дубосарського водосховища та помірного забруднення від Дубосарського водосховища до Дністровського лиману біля Чорного моря внаслідок прориву дамби Стебницького хвостосховища у період з 16 по 30 вересня 1983 р.

Отже, навіть після скидання з Дубосарського водосховища аж до Дністровського лиману біля Чорного моря річкова вода у Дністрі через два тижні після аварії містила відходи флотаційного збагачення. На підставі наведених розрахунків виділено контури зон катастрофічного забруднення річкових вод від с. Тершаків до Дністровського водосховища у Чернівецькій обл., значного забруднення від Дністровського до Дубосарського водосховища та помірного забруднення від Дубосарського водосховища до Дністровського лиману біля Чорного моря внаслідок прориву дамби Стебницького хвостосховища у період з 16 по 30 вересня 1983 р. (рис. 12).

4. На підставі розрахунків виділено контури зон катастрофічного забруднення річкових вод від с. Тершаків до Дністровського водосховища у Чернівецькій обл., значного забруднення від Дністровського до Дубосарського водосховища та помірного забруднення від Дубосарського водосховища до Дністровського лиману біля Чорного моря внаслідок прориву дамби Стебницького хвостосховища у період з 16 по 30 вересня 1983 р.
