ВАРІАНТИ ПІДСИЛЕННЯ ОБОЛОНОК ЗАЛІЗОБЕТОННИХ ГРАДИРЕНЬ ЗАЛЕЖНО ВІД КОНСТРУКТИВНИХ ОСОБЛИВОСТЕЙ ТА ФАКТИЧНОГО ТЕХНІЧНОГО СТАНУ

У статті наведені конструктивні рішення підсилення залізобетонних оболонок баштових градирень із застосуванням попередньо напружених та звичайних зовнішніх залізобетонних ребер або композитних матеріалів, які застосовані на реальних об'єктах України і Польщі.

Предметом розгляду та аналізу стали: збірна залізобетонна ребриста біконічна оболонка градирні № 4 на Дарницькій ТЕЦ у м. Києві в Україні та монолітна залізобетонна оболонка градирні № 2 електростанції Adamow у Польщі. Зафіксоване цікаве співпадіння за терміном їхньої експлуатації, приблизно 40 років.

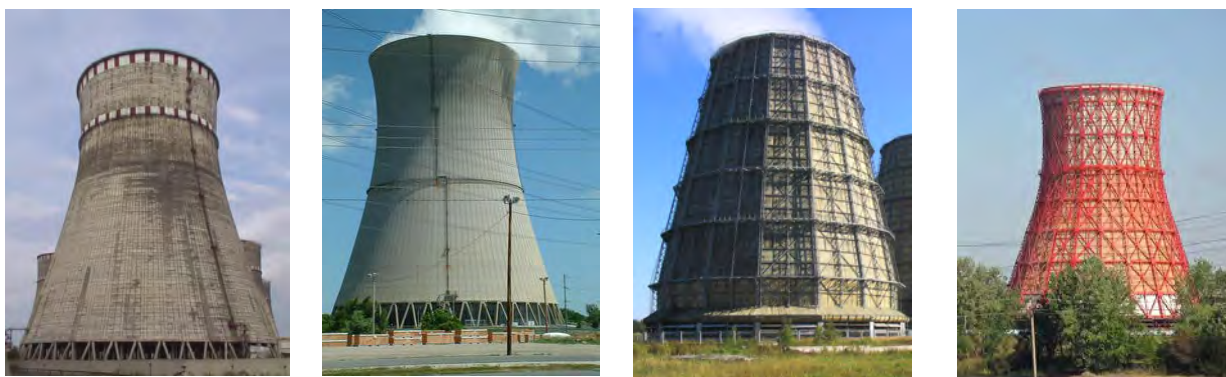
Рис. 1. Баштові градирні: а – залізобетонні; б - металеві

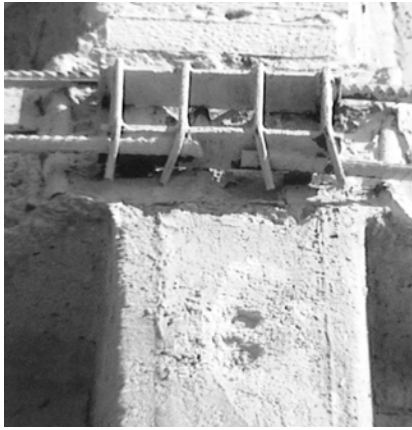
*Рис. 4. Процес виконання підсилення горизонтальних ребер панелей:
а – закріплення кільцевої арматури на підсилені закладних деталях панелей;
б – між закладними деталями попередньо напружені арматурні стрижні поєднані між собою хомутами та зафіксовані до існуючої арматури горизонтальних ребер*

Технологія улаштування підсилення включала: закріплення нової кільцевої арматури ($\varnothing 14$, $\varnothing 16$ А-III) до попередньо очищених і підсилених закладних деталей та з'єднувальних накладок для стикування панелей (рис. 4, а); подальший натяг нової кільцевої арматури та його фіксування поперечними хомутами (рис. 4, б). Остаточо, після встановлення елементів нового підсилення та їх захисту нової кільцевої попередньо напруженої арматури, існуючої та додаткової арматури підсилення встановленої для підсилення або заміни існуючої, проводилось торкретування цих ділянок по периметру оболонки (рис. 5, б).

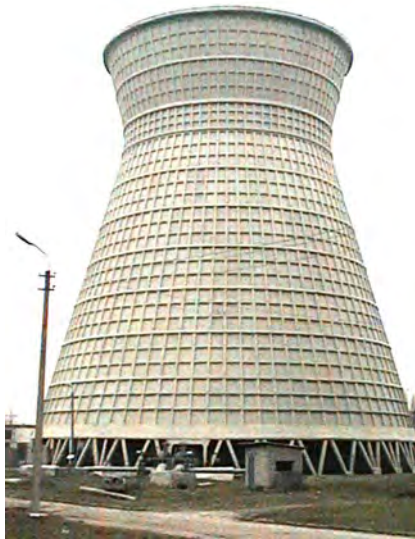
Рис. 5. Збірна залізобетонна градирня Дарницької ТЕЦ після реконструкції

Градирня після підсилення та ремонту була введена в експлуатацію у 2004 році.

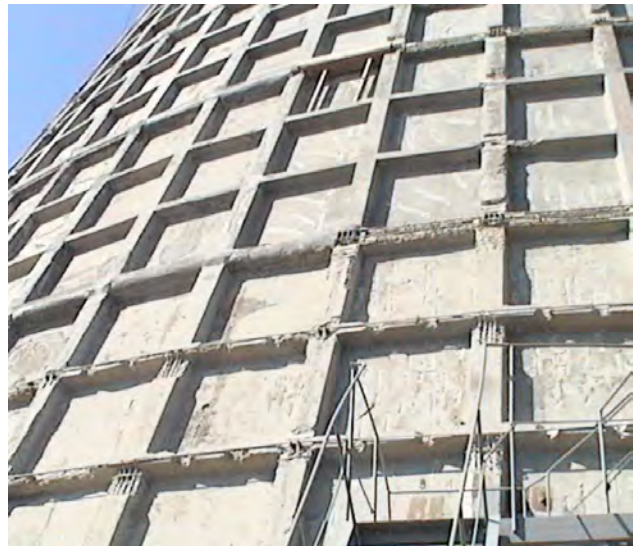
Рис. 6. Зовнішня поверхня оболонки градирні під час її ремонту та підсилення попередньо напруженими арматурними стрижнями в межах додаткових горизонтальних ребер жорсткості
