АСПЕКТИ РЕСТАВРАЦІЇ ГОЛОВИ ЛЕВА З ВИНОГРОНОМ В КАМ'ЯНИЦІ НА ВУЛИЦІ РУСЬКІЙ, 4 У ЛЬВОВІ

Національний університет "Львівська політехніка"

кафедра архітектури та реставрації

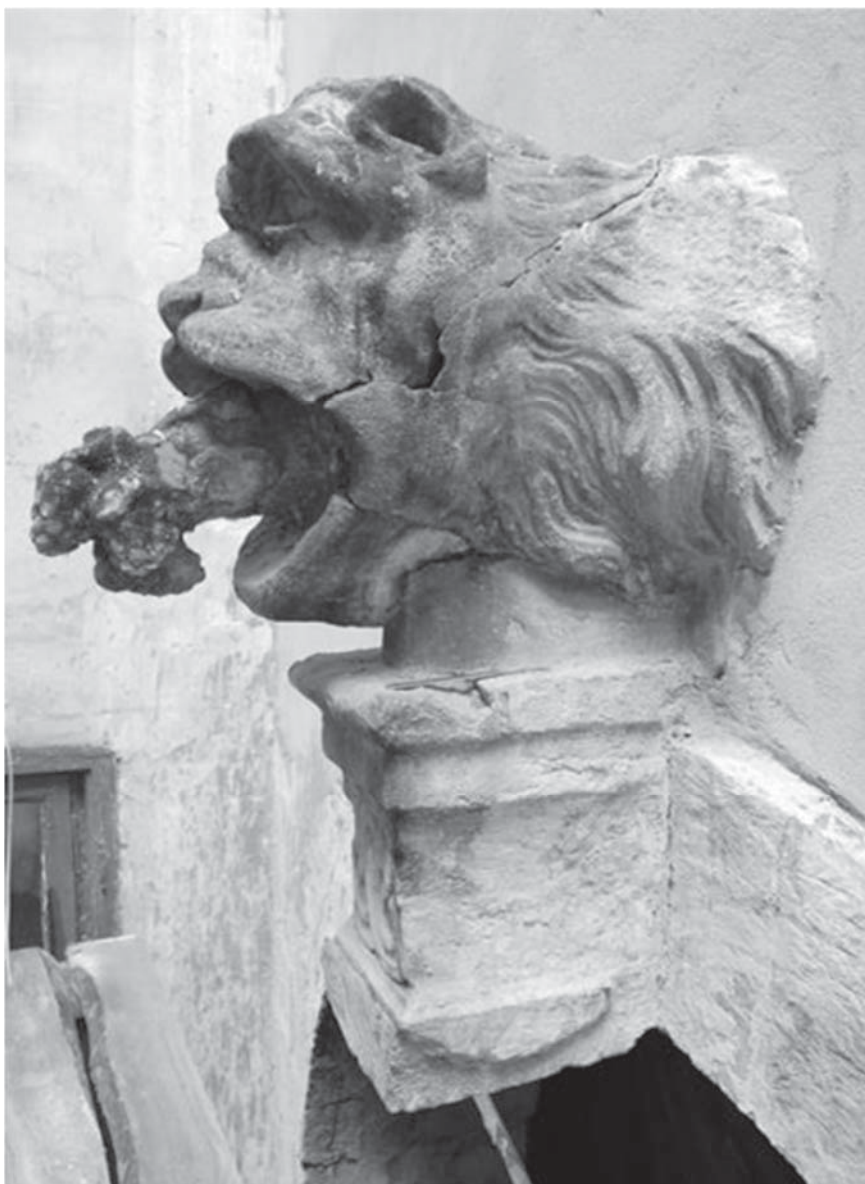
Рис. 1. Пам'ятка перед реставрацією (травень 2011 р.)

До проведення реставраційних робіт кам'яна різьба перебувала у незадовільному стані: численні каверни та сколи, в голові лева наскрізні тріщини, стан яких загрожував розсипанням на сім частин, виногроно вивалювалося з пащі (рис. 1). На поверхні каменю були щільні і міцні забруднення та чорна "дика" патина. На різьбленій пластиці голови обширні колонії мохів та лишайників, затирки та шпаклювання портландцементом, нашарування пташиного посліду. Консоль з різьбленою плетінкою мала численні механічні пошкодження та втрати від тесання зубилами. Кам'яні блоки арки були попсуті великою кількістю сколів та тріщин, цементними перетирками та шпаклюваннями, глибокими штрабами від електричних дротів. Камінь використаний у кладці арки та консолі перебували у стані середньої структурної міцності, а от голова лева з причин щільного обростання мохами та вологості зазнала вивітріння та осипалася. На голові лева, консолі та побічних блоках обширні плями їдкої жовтої фарби. Перед початком реставраційних робіт стіну довкола покрили цементно-піщаним тиньком.

У розробленій програмі реставраційних заходів було передбачено: 1) виконання відбортуння довкола голови, консолі та кам'яної кладки арки з метою обмежити доторкання цементу до пам'ятки; 2) очищення голови від колоній мохів та лишайників; 3) очищення каменю від портландцементних перетирок та шпаклювань; 4) демонтаж винограона та скородованої та потрісканої цегляно-цементної опори під щелепою; 5) розчищення та склеєння частин щелепи та гриви; 6) очищення від портландцементу і виїняття зіржавілого металевго дроту з винограона та склеєння його фрагментів; 7) очищення автентичного залізного анкера винограона від корозії та його полімерне лакування; 8) монтаж тонкої білокам'яної стінки (товщина 5 см.) в левовій пащі та кріплення до неї винограона; 9) монтаж вапнякового кам'яного блоку-опори головою і консоллю; 10) допастування втрачених частин та сколів кам'яної кладки арки; 11) ін'єктування тріщин та приклеєння відбитих частин каменю; 12) увиразнення важливих для сприйняття частин кам'яної кладки арки; 13) реставраційне акцентування профільованих блоків та сліду від конструкції накриття прямоку сходов у півницію; 14) виконання відсолюючого компресу на голові лева; 15) структурне зміцнення каменю вапняку кремнійорганічним зміцнювачем; 16) лісирування допастованих фрагментів; 17) консервація металевго кільця; 18) покриття голови лева, консолі та нижніх частин арки біоцидним розчином.

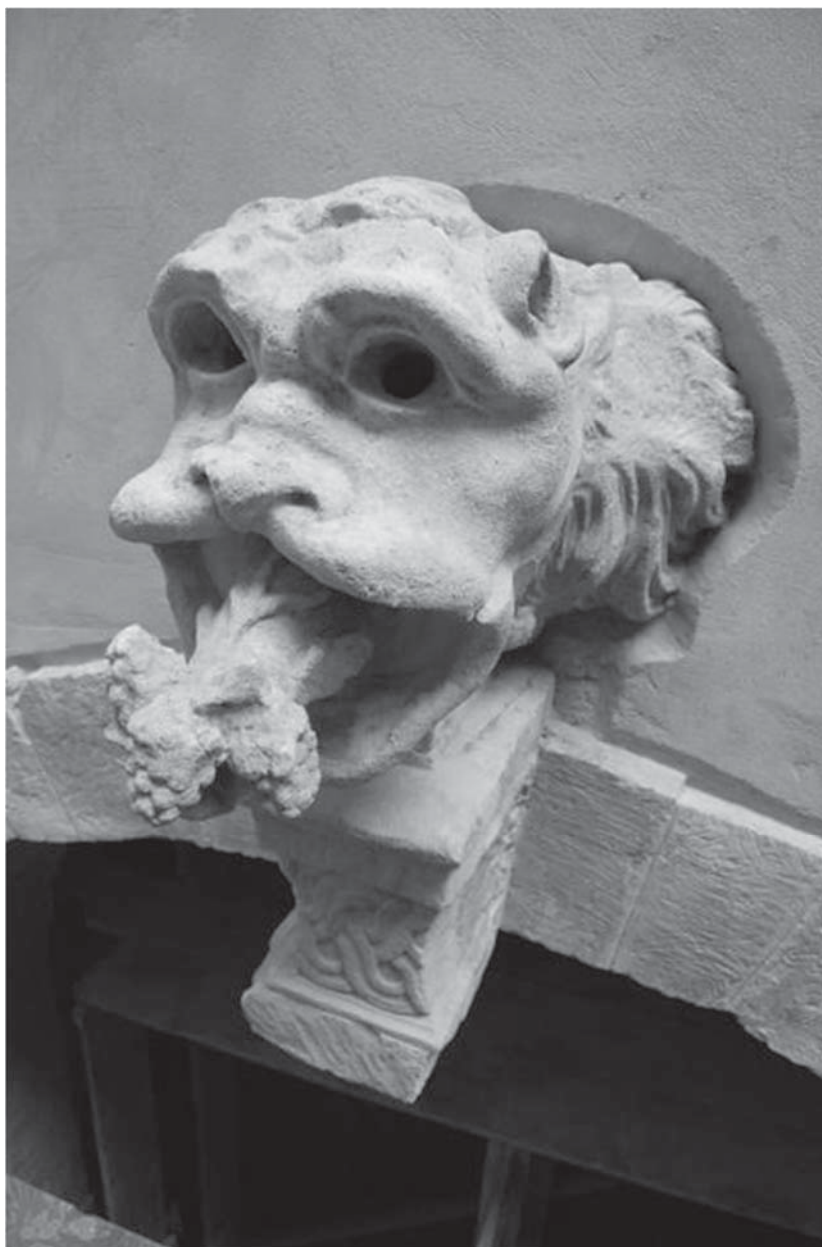
Рис. 2. Пам'ятка після реставрації (вересень 2011 р.)

Протягом чотирьох місяців заплановані реставраційні роботи були проведені (рис. 2). У реставрації використано матеріали українських виробників та німецької фірми Remmers. Очищення виконували парогенератором Kercher. Процес екстрадування солей відбувався один місяць. Структурне зміцнення каменю проводилося протягом двох тижнів.

На жаль, після завершення реставраційних робіт над головою лева не влаштували консерваційний дашок. Тому на пам'ятці знову потрібно виконати консерваційні і охоронні заходи.

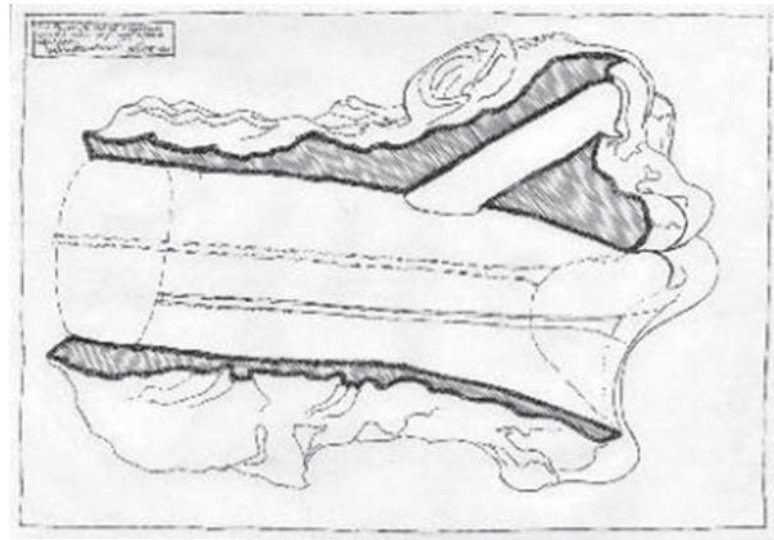
Рис. 3. Переріз голови лева

Під час проведення робіт відкрилося, що внутрішня частина кам'яних блоків арки має чорну “дику” патину, яка свідчила про їхнє повторне використання. Голова лева виявилася у середині порожня, квадратна в перерізі, з товщиною стінок від 4 до 8 см. У внутрішній частині щік збереглися поздовжні акуратно вирізьблені пази (рис. 3). На внутрішніх стінках збереглися сліди від різьбярських зубил. Очі лева з наскрізними отворами, які починалися від внутрішньої великої порожнини. Довжина збереженої голови сягала одного метра. Під час обстеження вмурованої у стіну частини виявили, що вона навскіс обрубана під час демонтажу з первісного місця розташування. Консоль перед монтажем у місце замку арки підтесували і знищили лівобічну частину плетінки, на чільній стороні відрізали базу з профілем та зубчатий фриз (рис. 4). Правий бік консолі дуже пошкоджений, тому неможливо стверджувати про її оздоблення у минулому.

Структура каменю, стилістика та різьбярський почерк вказують, що лев і консоль є різночасові, а також походять з окремих будівель. Голова лева в минулому призначалася для водозливу, а внутрішня частина-жолоб імовірно була з мідної бляхи, яка закріплювалася в збережених бічних пазах. Консоль із плетінкою попередньо була частиною фризової композиції, що оздоблював фасадну площину будівлі.
