# ПРИКЛАДНІ ПРОБЛЕМИ ДИНАМІКИ, МІЦНОСТІ ТА ОПТИМІЗАЦІЯ ПРОМИСЛОВОГО УСТАТКУВАННЯ

Р. Я. Качмар, М. О. Дмитрів  
Національний університет “Львівська політехніка”,  
кафедра експлуатації та ремонту автомобільної техніки

## МОДЕЛЮВАННЯ ВПЛИВУ КОНСТРУКТИВНИХ ЗМІН ПІДВІСКИ АВТОПОЇЗДІВ МАРКИ MAN В СЕРЕДОВИЩІ SOLIDWORKS

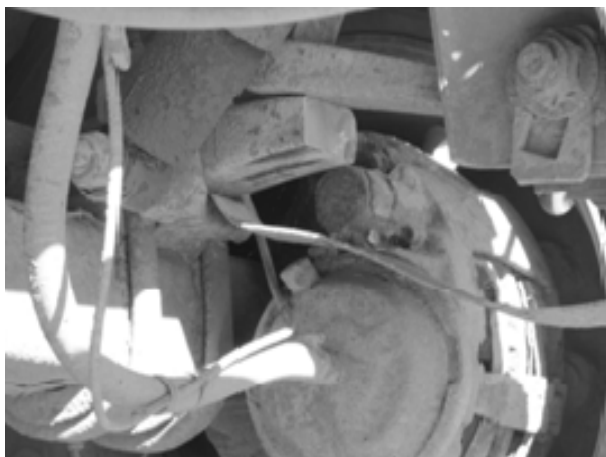
Рис. 2. Світлина несправної підвіски автопоїзда Volvo FH12

встановлено, що найчастіше в підвісці напівпричіпа руйнується напівресора. Загальний вигляд зламаної напівресори автопоїзда Volvo FH12 і самого злому наведено на рис. 2, 3 відповідно. Водій автомобіля під час зовнішнього огляду виявив несправність, яка полягала у зламаній півресорі. Причиною міг бути заводський дефект, втомне руйнування матеріалу півресори, нерівність дорожнього покриття.

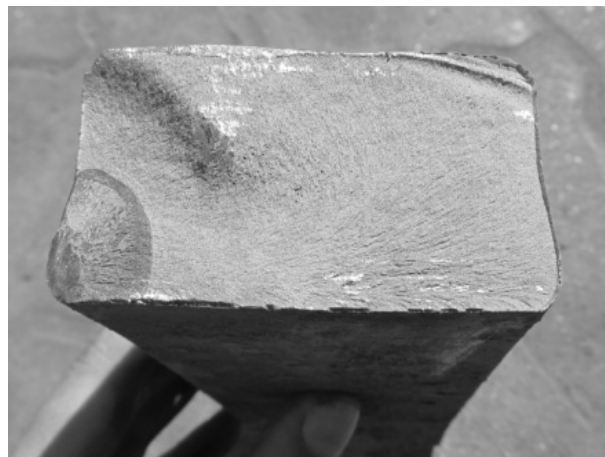
Рис. 3. Світлина розламаної півресори

На рис. 3 чітко виражена початкова маленька тріщина, причиною якої міг бути удар внаслідок нерівностей дорожнього покриття або втома матеріалу півресори, в результаті чого вона розламалась на дві частини.

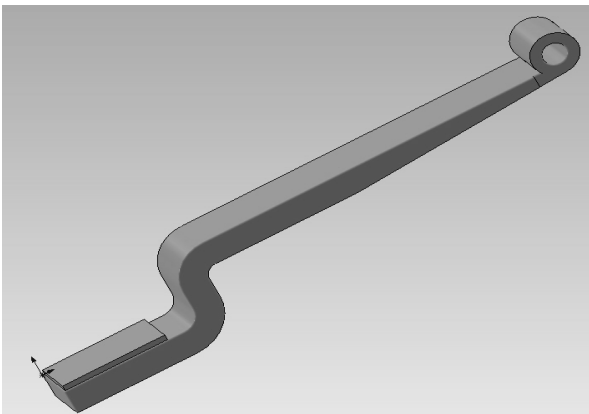
Рис. 6. Вигляд півресори із проставкою під пневмобалон

За результатами моделювання впливу конструктивних змін на напруження в півресорі підвіски автопоїзда визначено величину напруження у кожному із небезпечних перерізів півресори та пораховано зміну напруження відносно стандартної півресори без змін. Перший спосіб – це встановлення сегменту корінного листа ресори для зменшення напружень у зоні отвору для кріплення центрального гвинта півресори (рис. 6), другий – скручування стремянкою у місці початкового зламу із застосуванням металевої проставки (рис. 7). Результати проведеного моделювання наведені у таблиці.

За результатами аналізу видно, що у разі встановлення проставки під пневмобалон напруження зменшуються у перерізі першого коліна (-0,9 %) і в зоні закріплення балки (-11,8 %), проте напруження істотно збільшуються у перерізі другого коліна (+30,9 %) і біля місця кріплення півресори до рами (+126,2 %). Водночас у разі встановлення проставки між віссю і півресорою напруження значно зменшуються у перерізі першого коліна (-21,2 %), другого коліна (-8,7 %) і в зоні закріплення балки (-69,1 %), проте збільшуються у місці кріплення півресори (+8,6 %).
