Г. М. Гладішев*, Д. Г. Гладішев**, А. Я. Дац***, Є. С. Царьов*

Національний університет “Львівська політехніка”,

АНАЛІЗ ПОСЛІДОВНОСТІ БУДІВНИЦТВА В МЕЖАХ ДІЛЯНКИ СТАРОЇ ЩІЛЬНОЇ ЗАБУДОВИ У м. ЛЬВОВІ

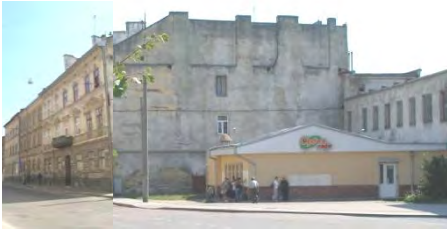
Рис. 2. Група з чотирьох будинків № № : 9,11,13, 17,17а, на вул. Під Дубом (зліва – направо)

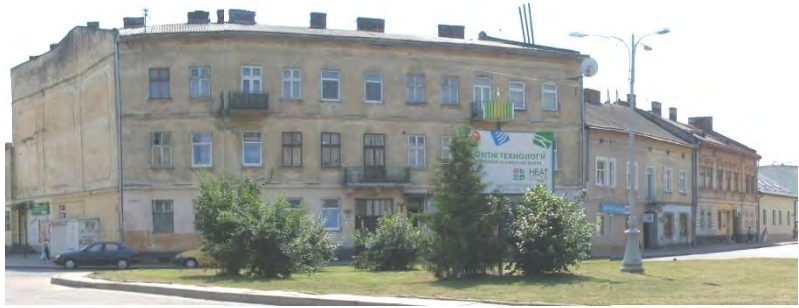
Рис. 3. Група з чотирьох будинків № № : 34, 32, 30, 28 (зліва – направо) на вул. Джерельній

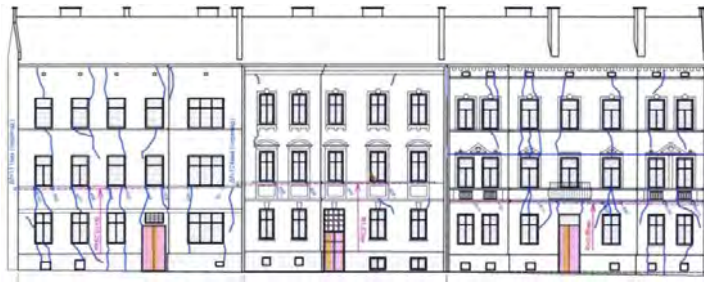
– з номерами: 9, 11, 13 на вул. Під Дубом – 111 мм, 124 мм, 118 мм.

Результати тріщиноутворень, обмірів вертикальних деформацій головних фасадів групи житлових будинків № № 9, 11, 13 старої щільної забудови у м. Львові на вул. Під Дубом та характерні геометричні параметри їх деформування наведені на рис. 4, а показники деформування наведені на рис. 5.

$i=0.00815$; $+f=5$ мм; $R=10,29$ км

$i=0.0101$; $-f=12$ мм; $R=1,53$ км

$i=0.0746$; $+f=30$ мм; $R=0,99$ км

Рис. 4. Картина тріциноутворень на головних фасадах групи житлових будинків (зліва-направо) № 9, № 11, № 13 старої забудови, розташованої у м. Львові на вул. Під Дубом

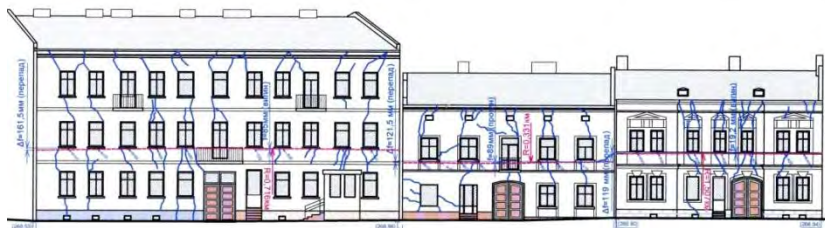
– з номерами: 34, 32, 30 на вул. Джерельній – 161 мм, 122 мм, 119 мм;

Результати тріщиноутворень, обмірів вертикальних деформацій головних фасадів групи житлових будинків № № 34, 32, 30 старої щільної забудови у м. Львові на вул. Джерельній та характерні геометричні параметри їх деформування наведені на рис. 6, а показники деформування наведені на рис. 7.

№ 34 $i=0,00603$; $+f=114\text{mm}$; $R=0,716\text{km}$ № 32 $i=0,0078$; $-f=89\text{mm}$; $R=0,331\text{km}$ № 30 $i=0,007829$; $+f=19,2\text{ mm}$; $R=1,507\text{km}$

Рис. 6. Картина тріциноутворень на головних фасадах групи житлових будинків (зліва-направо): № 34, № 32, № 30 старої забудови, розташованої у м. Львові на вул. Джерельній
