ПІДСИЛЕННЯ ФУНДАМЕНТІВ ШАХТНИХ ВЕНТИЛЯЦІЙНИХ УСТАНОВОК ЗА УМОВ ТЕХНОГЕННОЇ ЕРОЗІЇ ГРУНТОВОЇ ОСНОВИ

REINFORCEMENT OF FOUNDATIONS OF MINE VENTILATOR ANDER CONDITIONS TECHNOGENIC INTERNAL EROSION THROUGH THE SOIL FOUNDATION

Методика досліджень. Роботу виконано на підставі аналізу і узагальнення матеріалів і результатів обстеження та підсилення фундаментів вентиляційних установок ВЦД-47У, які було виконано СНВЦ “Надшахтні споруди” ДонНАСА на вугільних шахтах України впродовж 2006–2010 рр.

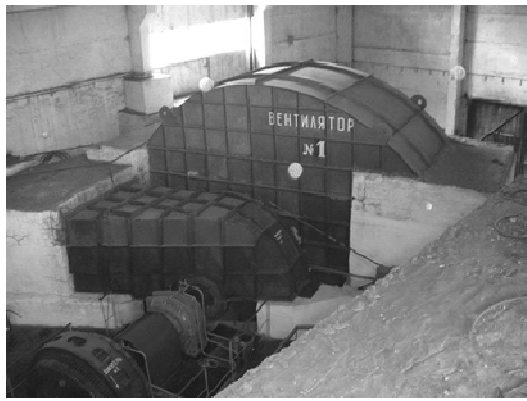
Рис. 1. Загальний вигляд (а) і схема шахтної центробіжної витяжної вентиляційної установки та розріз по фундаменту(б): 1 – електричний двигун; 2 – редуктор; 3 – передаточна муфта; 4 – опорний підшипник; 5 – ротор; 6 – деформаційний шов; 7 – вентиляційний канал; 8 – сталевий кожух вентиляційної камери фундаменту

Результати досліджень. Загальну схему центробіжної шахтної вентиляційної установки ВЦД-47,5 і розріз по фундаменту наведено на рис. 1.

Характерною особливістю конструкцій масивних монолітних залізобетонних фундаментів шахтних вентиляторів є сполучення центральної коробчастої частини (вентиляційної камери) і масивних (консольних) частин (рис. 1, б). На консольні частини фундаменту опираються дві механічні системи приводу ротора вентилятора, які складаються з таких елементів: 1 – електричний двигун; 2 – редуктор; 3 – передаточна муфта, яка передає обертальний момент на вал ротора 5. До вентиляційної камери в центральній частині фундаменту прилягає монолітний залізобетонний вентиляційний канал 7, сполучений із конструкціями фундаменту герметичним деформаційним швом 6 (рис. 1, б).

За наявності взаємних нерівномірних осідань фундаменту вентилятора і вентиляційних каналів можливе розкриття деформаційного шва 6 (рис. 1, б) та його розгерметизація (рис. 2, а), що стає причиною просочування атмосферного повітря крізь ґрунтовий масив до вентиляційної камери фундаменту (рис. 2, а), в якій під час роботи вентилятора існує депресія, що становить: 6000–6100 Па (для вентилятора ВЦД-47,5).

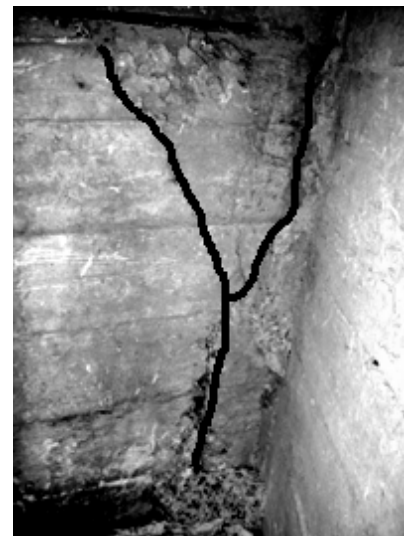
Рис. 2. Техногенна пневматична ерозія і схема пошкодження фундаменту вентиляційної установки ВЦД-47,5У внаслідок техногенної ерозії ґрунтової основи: (а) 1 – зона розгерметизації деформаційного шва і просочування повітря крізь ґрунтовий масив; 2 – напрямок просочування повітря крізь ґрунтовий масив; 3 – схема нерівномірного осідання консольних частин фундаменту; 4 – наскрізні тріщини в тілі залізобетонного фундаменту; 5 – зона висихання і розтріскування ґрунтового масиву; 6 – каверни під підшовою фундаментом; (б) тріщина в місці примикання консольної частини фундаменту до вентиляційної камери (п.4 на рис. 2, а)

(рис. 2, а, 3, б); б) внаслідок впливу вібрації від роботи вентилятора і нерівномірних осідань основи в місцях сполучення консольних і коробчастої частин фундаменту утворюються наскрізні тріщини (рис. 2), які призводять до подальшої розгерметизації вентиляційної камери, що прискорює процеси ерозії ґрунтової основи; при цьому, як правило, поблизу наскрізних тріщин у ґрунтовій основі утворюються каверни, розповсюдження яких може становити 20–40 % від площі підшви консольних частин фундаменту (рис. 2, а; 3, а). У результаті нерівномірних взаємних осідань консольних частин і вентиляційної камери фундаменту також відбувається порушення прецесії між передаточною муфтою і валом ротора, внаслідок чого виникає загроза раптової відмови вентиляційної установки. Спроби забезпечити прецесію вище зазначеної механічної системи без підсилення фундаменту виявляються невдалими, оскільки кутове переміщення консольних частин внаслідок впливу вібрації продовжується. Закладка геологорозвідувальних свердловин показала розповсюдження зони висихання і розтріскування ґрунтового масиву на глибину до 4,5 м, яке відбулось за термін 10 років (рис. 2, а; 3, б). На рис. 3, а наведено фото керна зразка ґрунтової основи з відмітки -4,0 м, на якому виявлено горизонтально і вертикально орієнтовані усадочні тріщини висихання. На рис. 3, а наведено вигляд каверни під підшовою фундаменту, яка утворилась внаслідок техногенної пневматичної ерозії і була виявлена під час виконання робіт із підсилення фундаменту.

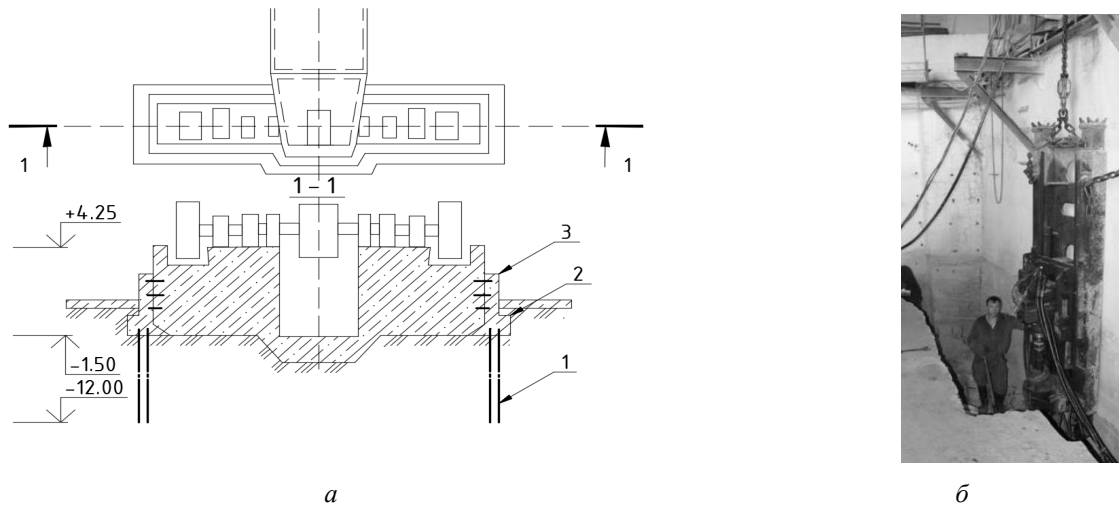
Рис. 4. Схема підсилення фундаменту вентиляційної установки ВЦД-47У (а); бурильний станок для утворення свердловин для буронабивних паль діаметром 240мм (б): 1 – два рядки буронабивних паль діаметром 240 мм; 2 – ростверк; 3 – залізобетонна обойма завтовшки 400–500 мм

Для нормалізації технічного стану фундаменту вентиляційної установки розроблено і впроваджено проект підсилення, відповідно до якого передбачено виконання робіт у такій послідовності: а) виконання герметизації деформаційних швів в місці примикання вентиляційних каналів до фундаменту вентилятора з попереднім заповненням каверн цементно-піщаною сумішшю; б) влаштування палевої основи з застосуванням буронабивних паль діаметром 240 мм, які опираються на непошкоджений ґрунтовий масив (відм. -11,500 м); в) влаштування низького залізобетонного ростверку і нарощування перерізу фундаменту монолітною залізобетонною обоймою завтовшки 400–500 мм, яка відновлює цілісність існуючого фундаменту і забезпечує передавання навантаження на ростверк палевої основи (рис. 4, а). Дуже важливими факторами, які впливали на прийняття технічних рішень щодо підсилення фундаменту, були: а) вимога виконання робіт без зупинки роботи вентиляційної установки; б) стислість умов для проведення будівельних робіт (вентиляційна установка знаходиться всередині будівлі). Тому для елементів палевої основи було вибрано буронабивні палі діаметром 240 мм, розташовані в два ряди по периметру фундаменту. Для влаштування свердловин під палі використовували малогабаритні бурильні станки (рис. 4, б).

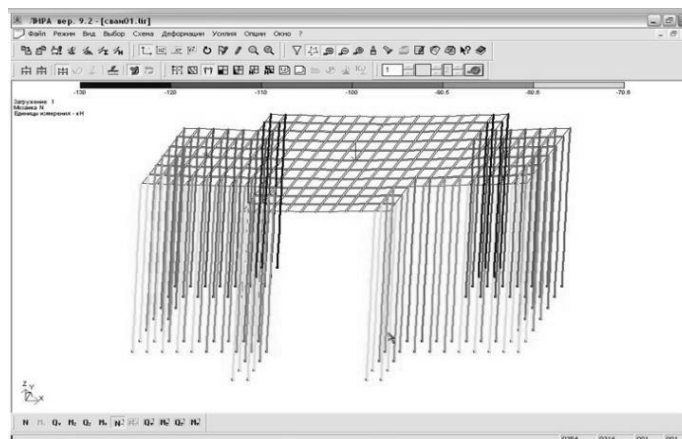
Рис. 5. Розрахункова модель силової взаємодії фундаменту з палевою основою, яку було реалізовано в ПК Ліра 9.2

У зв'язку зі складною формою фундаменту центр прикладання активних сил, з яких складалось навантаження, не збігається з центром ваги палевої основи, тому було проаналізовано розподіл сил по палям на скінченно-елементній моделі, яку було реалізовано в програмному комплексі Ліра 9.2 (рис. 5),

який показав діапазон зусиль за елементами палевої основи в межах 126–180 кН. Внаслідок різного рівня навантаження різниця між розрахунковими значеннями осідання окремих паль не перевищувала 2 мм. Для забезпечення рівномірного характеру передавання зусиль на елементи палевої основи проектом було передбачено шарнірне опирання ростверку на буронабивні палі.
