## **КОРРОЗИЯ В УСЛОВИЯХ ПРОИЗВОДСТВ АЗОТНОЙ КИСЛОТЫ**

В работе приведены результаты исследования нержавеющей аустенитных и аустенитно-ферритных сталей с анализом характера коррозии и причин разрушения аппаратов производства слабой азотной кислоты.

В условиях производств концентрированной азотной кислоты на примере хранилища приведены почти все виды коррозионного разрушения алюминия марки АД0, которые встречаются в теории коррозии.

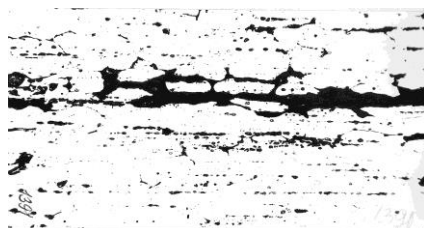
Рис. 2. Расслаивающая коррозия сплава AlMg6 в  $\text{HNO}_3$  при  $25^\circ\text{C}$ , x 200.

неравномерной общей ножевой коррозии в зоне термического влияния и расслаивающейся коррозии межкристаллитного типа (рис. 2).

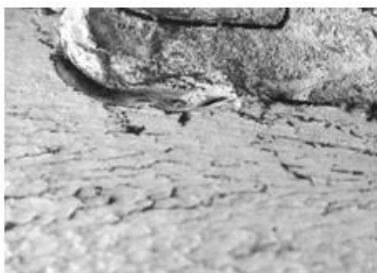
Основной металл и сварные швы хранилищ подвержены: межкристаллитной коррозии (рис. 4); интенсивной точечной коррозии в наплавленном металле и зоне термического влияния вплоть до сквозного (рис. 5); В сварных швах наблюдается ножевая коррозия, на отдельных участках на всю толщину стенки хранилищ (рис. 6); в сварных швах и на отдельных участках имеет место межкристаллитное коррозионное растрескивание (рис. 7); на основном металле, в местах пропуска кислоты (в первую очередь на фланцах штуцеров) идет интенсивное растворение алюминия (рис. 8) в сварных швах вварки патрубков штуцеров и ремонтных вставок имеются сквозные разрушения (рис. 9); в основном металле подкладных листов под опорами наблюдается интенсивная расслаивающая коррозия (рис. 10). На примере хранилища азотной кислоты из АІ марки АДО эксплуатирующегося более 40 лет возможно утверждать, что металл, старея со временем, подвержен не только указанным видам коррозии, но и всем характерным коррозионным поражениям, которые встречаются в теории коррозии.

Рис. 4. МКК в основном металле хранилища  $\text{HNO}_3$ .

Выявленные при диагностировании коррозионные разрушения в сварных швах и основном металле хранилищ показали, что в условиях разбавления концентрации азотной кислоты ниже 90 % эксплуатация хранилищ при температуре окружающей среды нецелесообразна.

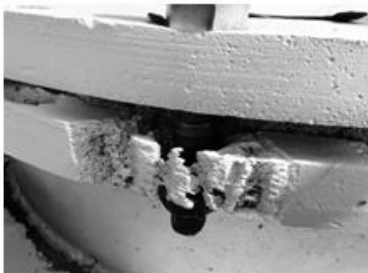
Рис. 8. Коррозионное разрушение основного металла фланцев хранилищ  $\text{HNO}_3$ .

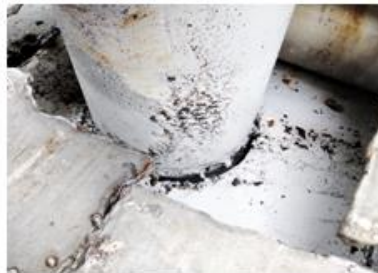
Рис. 9. Сквозное коррозионное разрушение сварных швов хранилищ

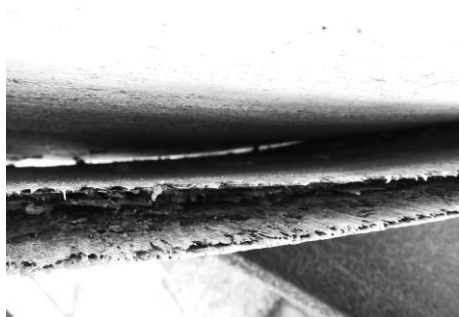
Рис.10. Расслаивающая коррозия в подкладных листах под опорами хранилищ
