ПОЛІПШЕННЯ НЕСУЧОЇ ЗДАТНОСТІ ВАГОНА-ХОПЕРА ДЛЯ ПЕРЕВЕЗЕННЯ ЗЕРНА З МЕТОЮ ПІДВИЩЕННЯ ОПОРУ ДИНАМІЧНИМ ЗУСИЛЛЯМ

Фомін О.В., Прокопенко П.М., Горбунов М.І. Сапронова С.Ю.

IMPROVING THE BEARING ABILITY OF HOPPER WAGON FOR GRAIN TRANSPORTATION WITH THE PURPOSE OF RESISTANCE INCREASE BY DYNAMIC EFFORTS

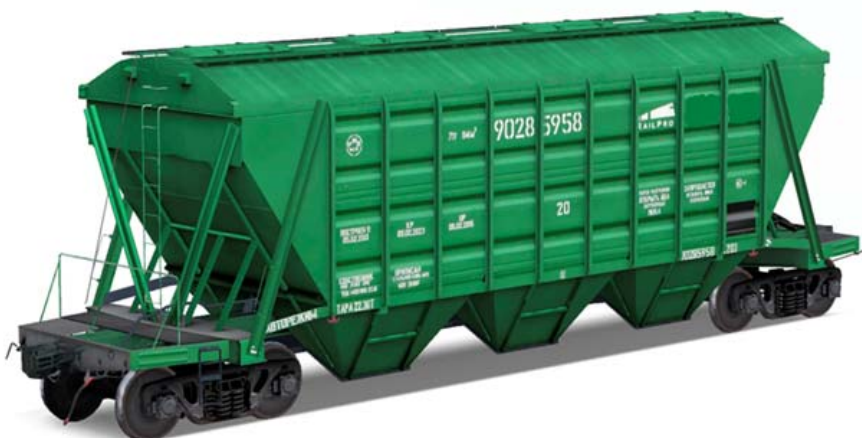
Рис. 1. Вагон-хопер моделі 19-752

Аналіз даних показує, що в Україні вагони-хопери для перевезення зерна в основному представлені вагонами інвентарного парку моделі 19-752 (рисунком 1).

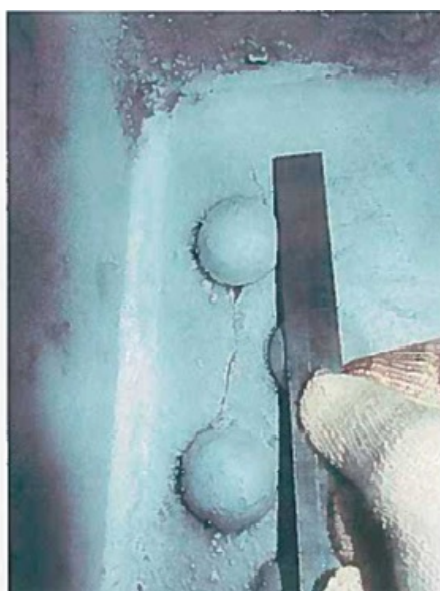
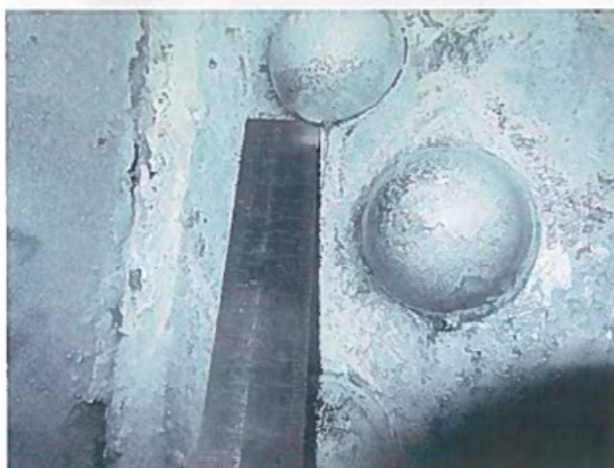
Рис. 5. Тріщина в хребтовій балці

- тріщини в хребтових балках двох вагонів, що досліджувалися в районі клепаного з'єднання її із заднім упором (рисунок 5);

- ослаблення заклепок в місцях виникнення тріщини

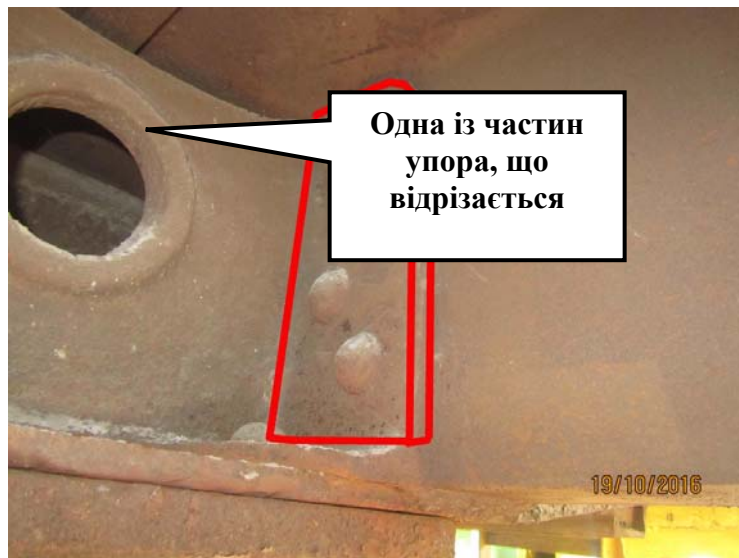
Рис. 8. Частина заднього упора, що відрізається

3. Відрізати від заднього упора дві частини, як показано на рис. 8 та рис.9.
