**ОЦІНКА ЕНЕРГЕТИЧНИХ ВТРАТ АДМІНІСТРАТИВНОЇ БУДІВЛІ****Татарченко Г.О., Скурідіна Т.М., Поркуян С.Л.****EVALUATION OF ENERGY LOSS OF ADMINISTRATIVE BUILDING****Tatarchenko G.O., Skuridina T.M., Porkuian S.L.**

*В статті розглянуто результати теоретичних та практичних досліджень енергетичних втрат адміністративного будівництва 1994 року. Виконані теплові розрахунки та проведено тепловізійний огляд огорожувальних конструкцій адміністративної будівлі. Виявлені основні джерела теплових втрат, складений енергетичний паспорт.*

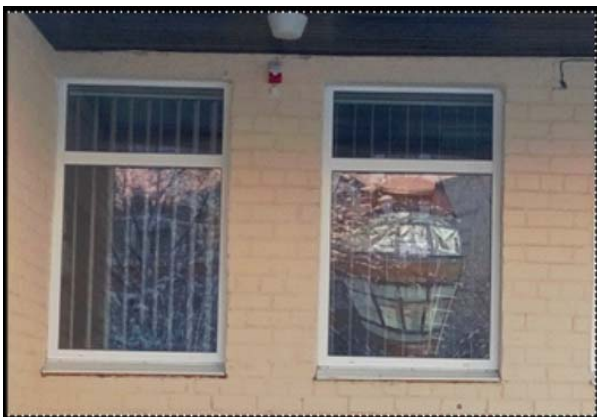
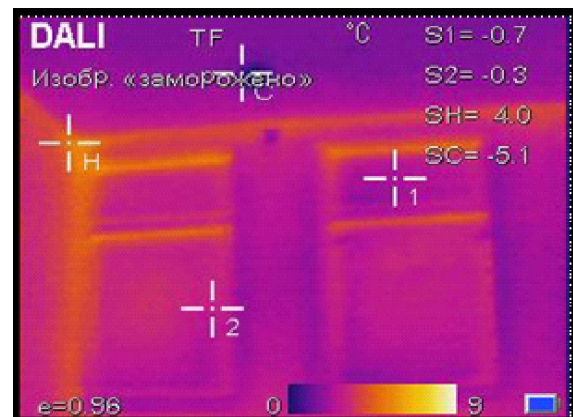
а

Рис. 1. Приклади тепловізійних обстежень адміністративної будівлі вікон, (а,б) цокольних стін (в,г); а, в – фотографії міста тепловізійної зйомки; б, г – тепловізійні показники температури об'єктів. Обладнання реєструє фотографії та термограму одночасно

Оцінка теплозахисних властивостей конструкцій здійснювалася в природних умовах при різниці температур всередині і зовні будівлі не менш ніж 20°C. Тепловізійне обстеження проводилося у листопаді, у вечірній час, при температурі зовнішнього повітря мінус 3°C, швидкості вітру 4 м/с, погодні умови задовольняли проведенню тепловізійного обстеження. У момент проведення вимірювань бруд та інші нальоти, на досліджуваних поверхнях були прибрані, поверхні не були підвернені впливу прямих сонячних променів. Приклади тепловізійних обстежень адміністративної будівлі показано на рис. 1, де можна бачити по яскравості кольору та даним, які розташовані у верхнім правим куті зображення. Аналіз загальних теплових витрати через огорожувальні конструкції частин адміністративної будівлі (рис.2) виявив, що максимальні теплові втрати йдуть через вікна та покриття, крім того, стіни також додають внесок практично 20% от загальних теплових втрат.

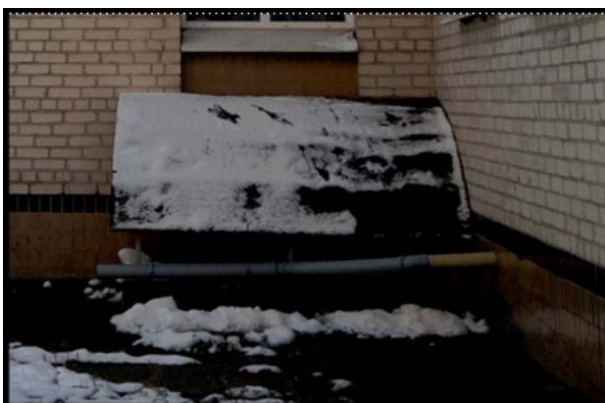
Цокольні бетонні стіни товщиною  $\delta=0,6\text{м}$  ( $\rho=2400\text{ кг/м}^3$ ;  $\lambda=1,86\text{ Вт/(м}^2\cdot\text{К)}$ ). Середньозважений опір теплопередачі складає  $0,99\text{ м}^2\cdot\text{К/Вт}$ . Висота цокольного поверху  $2,5\text{м}$ , при цьому висота цокольних стін над рівнем ґрунту становить  $1,8\text{м}$ , з урахуванням перекриття. Площа внутрішньої поверхні становить  $136\text{м}^2$ . Термічний опір  $0,53\text{ м}^2\cdot\text{К/Вт}$ . Висота цокольних стін нижче рівня ґрунту на  $1\text{м}$ . Площа внутрішньої поверхні –  $64\text{м}^2$ . Опір теплопередачі розраховано за зональною методикою і приймається як для першої зони  $2,1\text{ м}^2\cdot\text{К/Вт}$  з додаванням опору конструкції  $0,53\text{ м}^2\cdot\text{К/Вт}$ . Загальна площа внутрішньої поверхні внутрішніх стін цокольного поверху становить  $199,2\text{м}^2$ . Площа для утеплення —  $233\text{м}^2$ . Відсутність теплоізоляції в значній мірі впливає на експлуатаційні та теплотехнічні показники конструкцій.
