БЕЗКАРКАСНІ БУДІВЛІ БАГАТОЦІЛЬОВОГО ПРИЗНАЧЕННЯ

Національний авіаційний університет

Розроблено конструкцію безкаркасної будівлі багатоцільового призначення з типових залізобетонних плит для будівництва об'єктів агропромислового комплексу. Проведено експериментальні дослідження поперечника безкаркасної будівлі на силові навантаження.

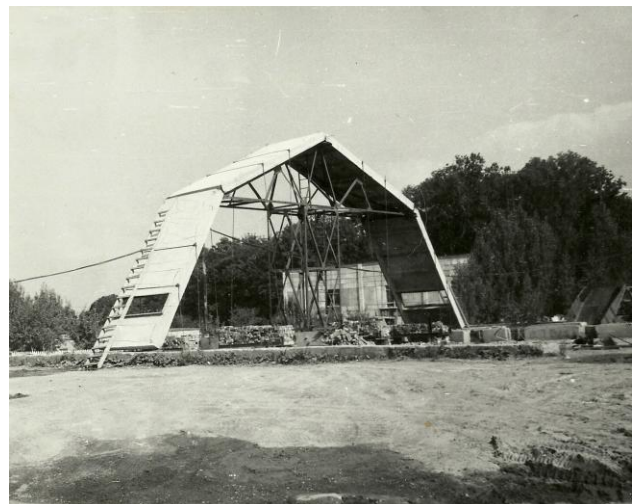
На Кирнасовському заводі ЗБВ Вінницького благоустрою був виготовлений, змонтований та випробуваний фрагмент залізобетонних плит, спертій шарнірно на стрічкові фундаменти (рис. 4).

Рис. 4. Загальний вигляд фрагменту поперечника безкаркасної будівлі

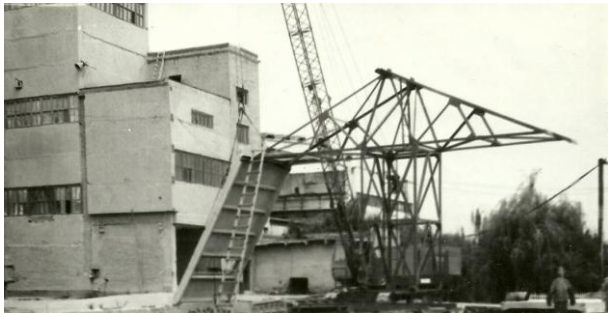
Першими встановлювалися приопорні панелі з спиранням нижнім торцем на шарніри фундаменту, а верхнім – на підпори просторової ферми (рис. 5, а).

Рис. 5. Монтування поперечника будівлі:
а – установлення приопорних плит;
б – укладання прогінної плити;
в – зібраний поперечник

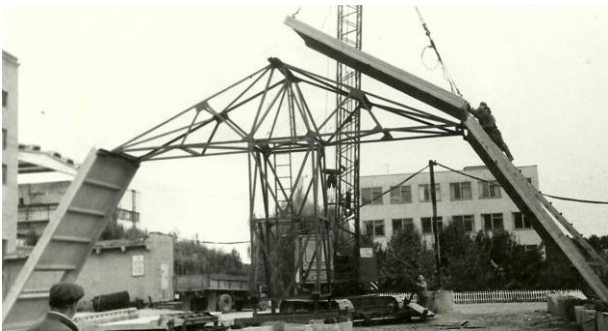
б

Монтування виконувалося чотиригілковими кроквами, дві з котрих були видовжені додатковими кроквами довжиною 4,5 м. Потім на ферму вкладалися такі самі крокви, дві з яких видовжувалися на 2,25 м, прогінні плити (рис. 5, б). Після монтажу всіх плит та улаштування стиків монтажна башта за допомогою гвинтових домкратів опускалася, поперечник будівлі починав працювати самостійно (рис. 5, в).
