## РЕЗУЛЬТАТИ ЕКСПЕРИМЕНТАЛЬНИХ ДОСЛІДЖЕНЬ МІЦНОСТІ СТИКІВ ЦЕГЛЯНИХ СТІН ПРИ ЗРІЗІ

**Чернєва О.С.** (Одеська державна академія будівництва та архітектури, м. Одеса)

Деформація й руйнування цегляних стін від стиску – поширене явище. Руйнування стін від зсуву також часто зустрічається. Стаття присвячена аналізу результатів випробування стіни з різними типами згинання під навантаженням від зсуву.

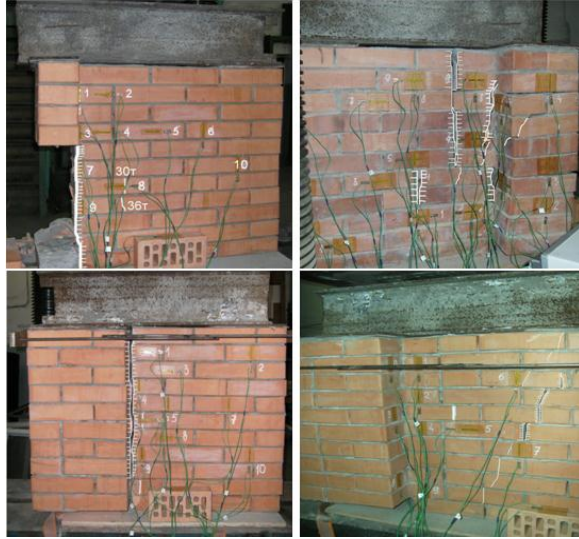
Рис.2. Зразки С1.1-3, С2.2-3, С3.1-3, С3.3-3 після випробувань

Зразки С1.1-3 та С1.3-3 мали однакові геометричні ( $h_f' = 0,12$  м) параметри та різні системи перев'язки: ланцюжкову та п'ятирядну відповідно. Перша тріщина (вертикальна) виникла при рівні навантаження  $N/N_u = 0,65 - 0,75$  по цеглі у місці геометричного центру траверси пресу (від згину) та розповсюджувалась на нижні ряди. Одночасно в зоні зрізу виникали тріщини з шириною розкриття  $a_{cr} = 1$  мм. При подальшому навантаженні зразка утворилась похила тріщина в шостому ряді кладки та почала швидко розповсюджуватись вверх під кутом  $\alpha = 20 - 30^\circ$  між тріщиною та вертикаллю до верхнього стику стін (зони зрізу). Руйнування зразків відбулась від згину-зрізу.

відповідно. У зразка С3.1-3 з ланцюжковою перев'язкою перша тріщина (вертикальна) виникла при рівні навантаження  $N/N_u = 0,66$ . Характер руйнування аналогічний руйнуванню зразків стін С1.1-3 та С1.3-3. Зразок С3.3-3 мав зовсім інший характер руйнування, який пояснюється більш міцною перев'язкою стику стін (п'ятирядною). Перша тріщина (вертикальна) виникла при рівні навантаження  $N/N_u = 0,5$  в п'ятому (зверху) ряді кладки по неперев'язаній цеглі від згину. До досить високого рівня навантаження тріщини не виникали, а існуючі не розкривались. При рівні навантаженні 0,8 від руйнуючого утворюється тріщина по цеглі та розчину від продавлювання кладки, яка швидко розкривається та розповсюджується на нижні ряди. Руйнування зразка відбулось від зминання (місцевого стиску) стінки товщиною 0,25 м, що пояснюється системою перев'язки. Характер руйнування – пластичний.

У зразку С2.2-3 (перев'язка трьохрядна,  $h_f' = 0,25$  м) перша тріщина (вертикальна) виникла при рівні навантаження  $N/N_u = 0,25$  в першому ряді кладки по розчину біля площини зрізу. При зростанні навантаження тріщина розкрилась на ширину  $a_{crc} = 25$  мм та розповсюдилась на нижчі ряди - відбулось розшарування кладки на окремий стовпчик. Одночасно утворились тріщини по площині зрізу, по стінці з товщиною  $h_f' = 0,25$  м поширились похилі тріщини знизу вверху, в торці кладки утворилась суцільна вертикальна тріщина, що поділила стінку навпіл ( $a_{crc} = 15$  мм). Руйнування відбулось від зрізу зі згином (рис.2).
