НАПРЯЖЕННО-ДЕФОРМИРОВАННОЕ СОСТОЯНИЕ ПОВРЕЖДЕННЫХ СЖАТЫХ БЕТОННЫХ ЭЛЕМЕНТОВ

Клименко Е.В., д.т.н., проф., Мустафа М.Г. магистр

Одесская государственная академия строительства и архитектуры

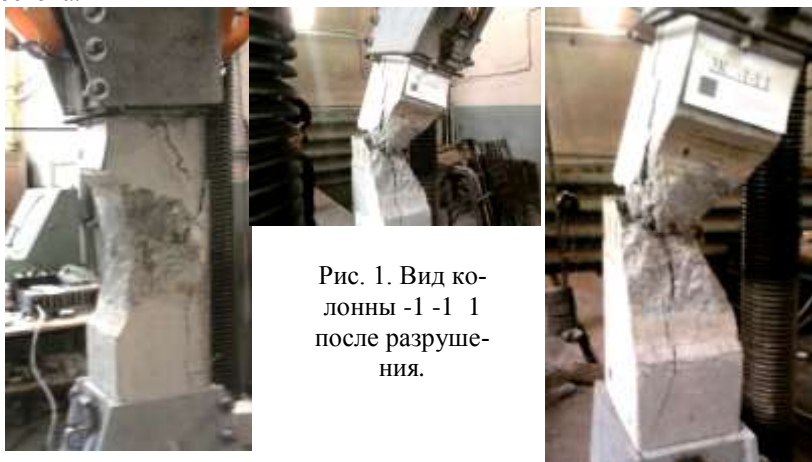
Рис. 1. Вид колонны -1 -1 1 после разрушения.

На рис. 1 показан вид разрушенной колонны -1 -1 [5] с относительно небольшим ($e/h_0=1/8$) эксцентриситетом. Эта колонна разрушилась при нагрузке $N_u = 725$ кН.

Первые нормальные трещины на растянутой грани бетонного поврежденного элемента появились при внешней нагрузке равной $N_{w, ult} = 240$ кН, т.е. при уровне загрузки $N_{w, ult} / N_u = 0,33$. При продольной внешней силе, равной $N = 560$ кН ($N / N_u = 0,77$) на сжатой грани появились „лещадки“.

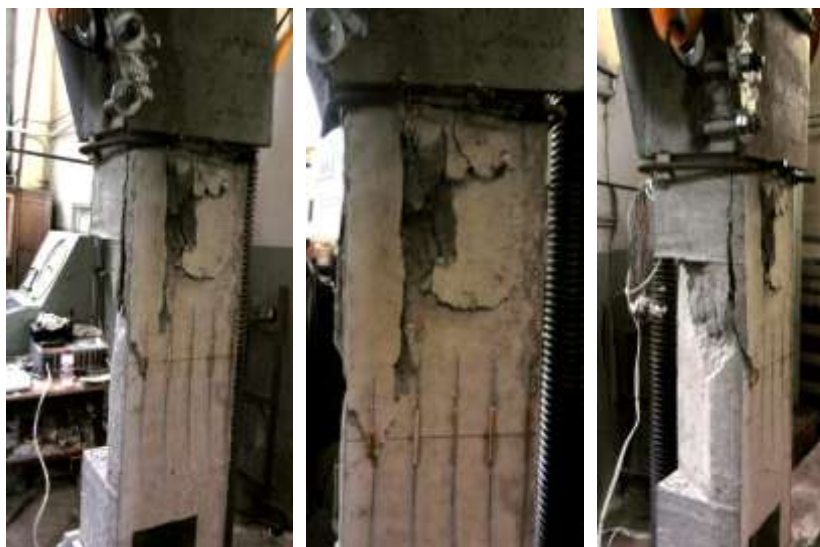
Центрально загруженные (для неповрежденного сечения) колоннах при несущественных повреждениях (в случае, когда фронт повреждения не параллелен одной из сторон сечения) имеют полностью сжатое сечение (рис. 4...6), а разрушение имеет вид такой же, как и в центрально сжатых конструкциях (рис. 3).

Разрушение указанной колонны произошло от внешней сжимающей силы, равной $N_u = 840$ кН.

Рис. 3. Колонна 0 0 -1 после испытаний

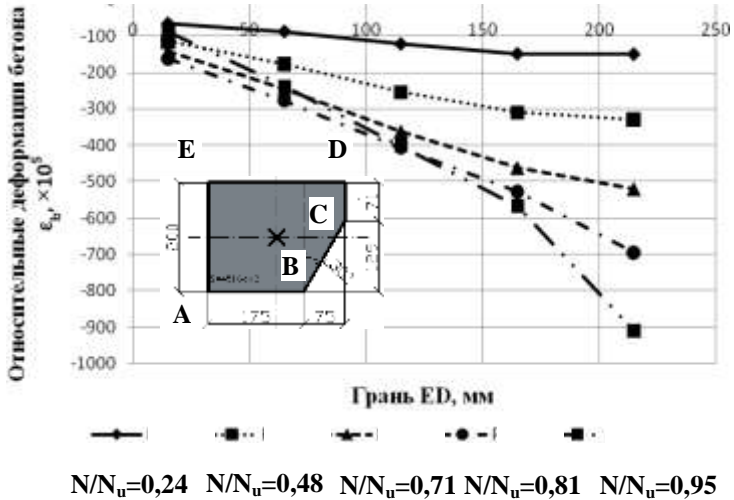
Рис. 5. Деформации бетона грани ED колонны 0 0 -1
