**ОЦЕНКА ТЕХНИЧЕСКОГО СОСТОЯНИЯ  
СООРУЖЕНИЙ МАЛОЙ ГЭС НА Р. ЯТРАНЬ В  
с. ПОЛОНИСТОЕ КИРОВОГРАДСКОЙ ОБЛАСТИ**

*Государственное предприятие  
«Государственный научно-исследовательский институт  
строительных конструкций», г. Киев, Украина*

The article considers the results of visual inspection and assessment of technical condition of designs of buildings of a small hydroelectric power station on the river. Yatran in with. Polonuste Kirovograd region for the further development of the project of its reconstruction.

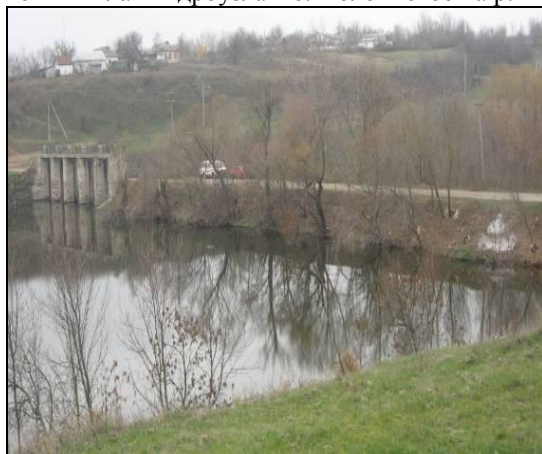
Рисунок 2 – Общий вид земляной плотины со стороны верхнего бьефа

**Земляная плотина.** Земляная плотина перекрывает правобережную часть русла реки. Общий вид земляной плотины показан на рисунке 1.10. Общая длина плотины по гребню составляет около 100,0 м. Ширина по гребню – 9,0 м. Максимальный напор на плотину при НПУ – 4,0 м.

Информация о противофильтрационных устройствах в теле плотины отсутствует. По гребню плотины проходит автодорога, которая вымощена бутовым камнем.

Примыкание земляной плотины к водосливной плотине в нижнем бьефе выполнено в форме конуса с креплением откоса бутобетонной кладкой. Примыкание земляной плотины к водосливной плотине со

стороны в верхнего бьефа выполнено посредством устоя из бутового камня. Примыкание земляной плотины к подводящему каналу и зданию ГЭС со стороны верхнего и нижнего бьефа выполнено посредством бетонного устоя. Общий вид земляной плотины со стороны верхнего бьефа представлен на рисунке 2.

**Земляная плотина:** крепление откоса плотины со стороны нижнего бьефа каменной наброской сохранилось только в правой части плотины; локальное эрозийное разрушение откосов земляной плотины.

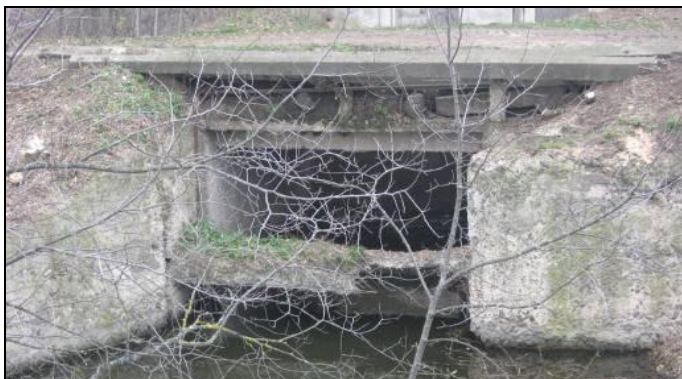
Рисунок 6 – Общий вид подводящего канала

Подводящий канал закрытого лоткового типа длиной 7,0 м и шириной 4,0 м и проходит под дорогой. Канал выполнен из монолитного железобетона. Сопряжение канала с земляной плотиной и берегом выполнено с помощью бетонных устоев.

Канал заилен, высота от поверхности ила до перекрытия составляет 2,3 м. На момент обследования сороудерживающая решетка и затвор демонтированы. Общий вид подводящего канала представлен на рисунке 6.

**Подводящий канал:** разрушение служебного мостика и подхода к нему; разрушение бетона на локальных участках берегового устоя; разрушение паза затвора; разрушение верхней плиты канала;

Техническое состояние конструкций подводящего канала характеризуется как **непригодное к нормальной эксплуатации.**

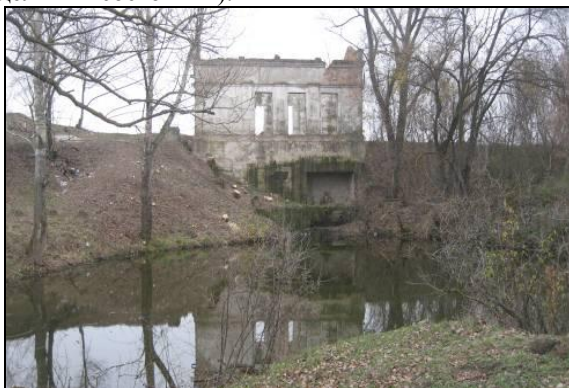
Рисунок 8 - Общий вид отводящего канала

Основанием отводящего канала являются скальные грунты. Отводящий канал представляет собой железобетонный лоток и имеет прямоугольную форму в плане. Его длина составляет 6 м, ширина изменяется приблизительно от 4 м до 8 м. На рисунке 8 приведен общий вид отводящего канала.

**Отводящий канал:** отслоение облицовочного слоя на участках бетонных стен канала; засоренность дна канала.

Техническое состояние отводящего канала характеризуется как **удовлетворительное.**
