## РЕЗУЛЬТАТЫ ЭКСПЕРИМЕНТАЛЬНЫХ ИССЛЕДОВАНИЙ ПОВРЕЖДЕННЫХ ЖЕЛЕЗОБЕТОННЫХ КОЛОНН КРУГЛОГО СЕЧЕНИЯ

Клименко Е.В., *д.т.н., проф.*, Орешкович М., *асп.*,  
Гульчук Т.М., *магистрант*

*Одесская государственная академия строительства и архитектуры*

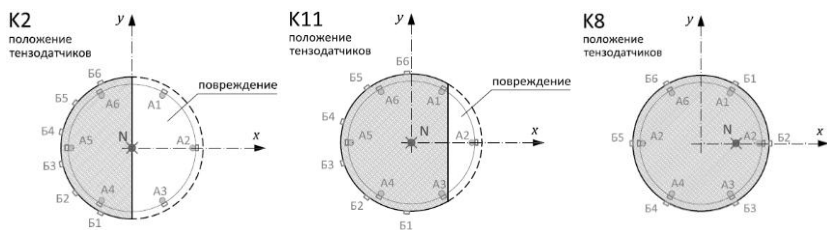
На каждый стержень с его внешней стороны (часть стержня, обращенная к защитному слою) устанавливался отдельный тензодатчик. Тензодатчик устанавливают на середине продольного участка арматурного каркаса (рис. 1), потому что это наиболее критический участок, на котором ожидается разрушение элемента.

Рис. 1. Схема модели для испытаний с маркированным повреждением, положение тензодатчиков и внешние силы.

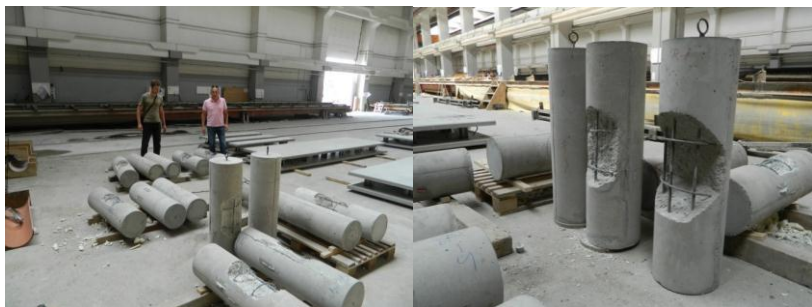
После бетонирования и завершения изготовления образца, на бетон также наклеивались тензодатчики, так что готовые элементы имели вид, показанный на рис 2.

Рис. 2. Забетонированные экспериментальные модели.

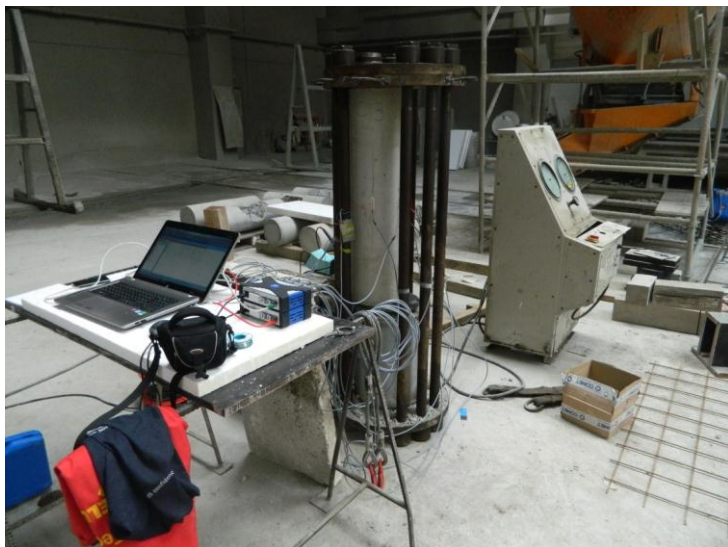
Эксперимент проводился в компании „Загорье-Технобетон“ в специально подготовленной установке. Силу прикладывали с помощью гидравлического пресса мощностью 300тс (3000 кН), для этой цели спроектирована стальная клетка с допустимым напряжением  $\sigma_{dop} = 216$  МПа с коэффициентом безопасности 4,5 (рис. 3).

Рис. 3. Установленная колонна и проведение эксперимента.

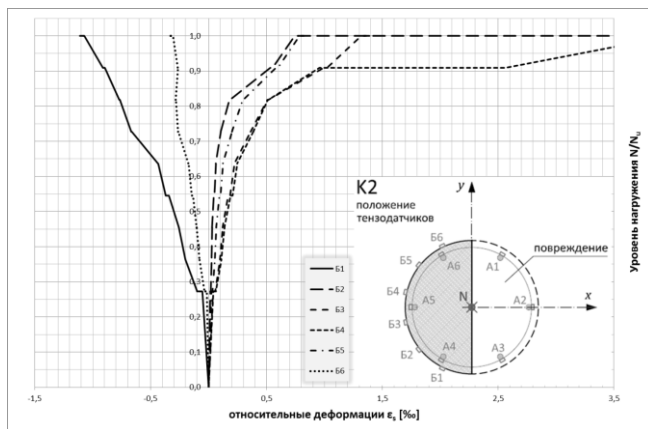
Рис. 9. Эпюры относительных деформаций бетона модели K2

Для арматуры в поврежденной зоне колонны начало изгиба было замечено уже при  $0,5N_U$ , в то время как трещины на бетоне начали проявляться при  $0,8N_U$ . Для такой центрально нагруженной модели видно (рис.7, 8, 9), как деформация арматуры сопровождается деформацией бетона, о чем свидетельствует мониторинг тензодатчиков B1 и B6, а также A1 и A4 в зоне сжатия и B2-B5, а также A5 в зоне растяжения.

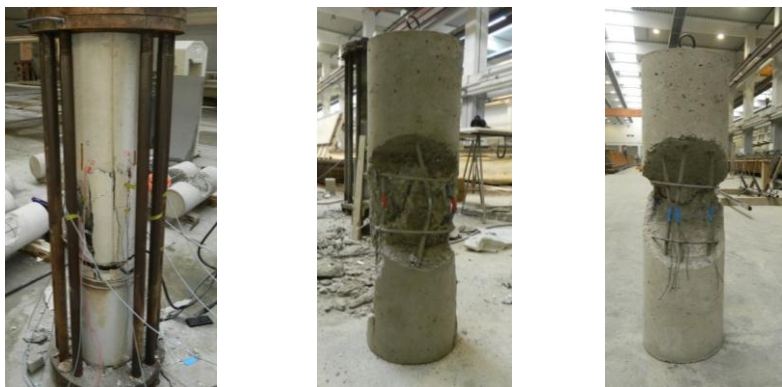
Рис. 10. Испытанные модели после разрушения элементов.

шое влияние оказывают предварительно смоделированные поврежденные колонны, которые сами по себе являются „трещинами“ (рис. 10).
