ДОСЛІДЖЕННЯ ТА ОЦІНКА СТАНУ КОНСТРУКЦІЙ АРОЧНОГО КАМ'ЯНОГО МОСТА ПІСЛЯ ТРИВАЛОЇ ЕКСПЛУАТАЦІЇ

Коваль П.М., к.т.н., професор,
Стоянович С.В., к.т.н., ст. викладач,
Національна академія образотворчого мистецтва і архітектури, Київ
koval_pm@meta.ua

RESEARCH AND EVALUATION OF THE ARCH STONE BRIDGE STRUCTURE STATE AFTER LONG-TERM OPERATION

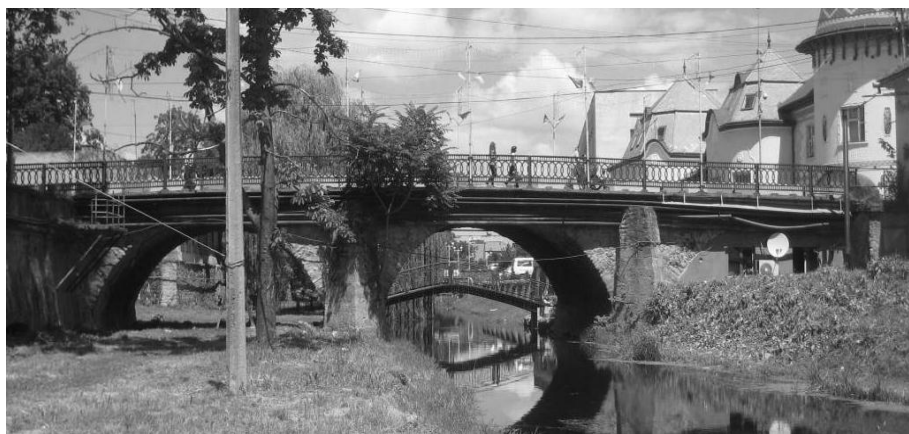
Рис. 1. Загальний вигляд моста

Технічні параметри моста: загальна довжина моста – 43,6 м; габарит проїзної частини Г-7,0 з тротуарами 2×1,5 м; статична схема моста – арочна чотирипрогонова; геометрична схема моста 8,5+2×8,9+8,5 (між внутрішніми гранями опор); арочні прогони у вигляді склепіння з каменю; по боках над склепіннями стінки з каменю, проміжні і берегові опори – масивні з кам'яної кладки.

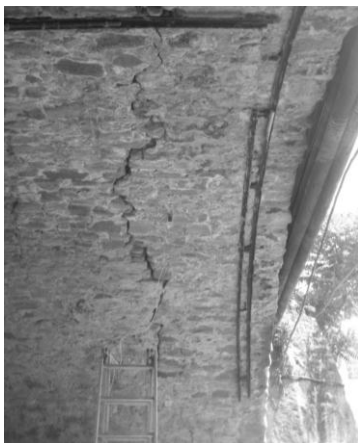
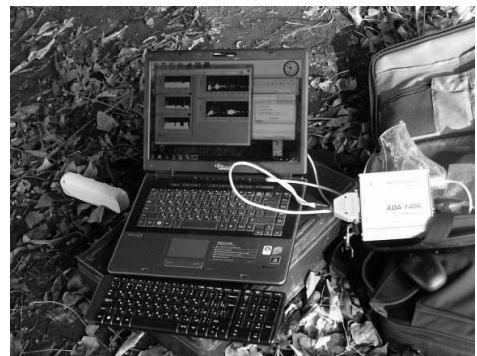
Дослідження моста проводили під час руху транспортних засобів по споруді. Для проведення динамічних досліджень моста застосовувалось експериментальне обладнання віддаленого моніторингу прогонових будов мостів за сигналами віброакустичної емісії. Визначили вплив технічного стану прогонових будов моста на частоту їх власних коливань. Динамічне навантаження створювалось реальним рухом транспортних засобів. Для реєстрації та аналізу динамічних характеристик прогонової будови моста використовувались перетворювачі віброакустичної емісії (ПВАЕ) (рис. 3, а) типу MMA7341L – MEMS (мікроелектронна механічна система), що на виході формують аналоговий сигнал по напрузі пропорційний прискоренню точки його кріплення. Реєстрація віброакустичних сигналів здійснювалось в цифровому вигляді з застосуванням зовнішнього модуля аналогово-цифрового перетворення ADA-1406 та ноутбука (рис. 3, б) з частотою опитування 40000 Гц на кожний з каналів, що надає можливість розкриття проявів сигналів з частотою до 20000 Гц.

Рис. 3. Обладнання для проведення випробувань прогонової будови моста: а – розташування перетворювачів ПВАЕ на нижній поверхні склепіння арки; б – обладнання для реєстрації віброакустичних сигналів
