**ДІАГНОСТИКА СТАНУ ТА РЕМОНТНІ ЗАХОДИ  
ДЛЯ РЕАБІЛІТАЦІЇ ДІЛЯНКИ БЕТОННОГО ПОКРИТТЯ ЗПС  
МІЖНАРОДНОГО АЕРОПОРТУ “ЛЬВІВ” ім. ДАНИЛА ГАЛИЦЬКОГО**

**Анотація.** Стаття присвячена діагностиці стану бетонного покриття ушкодженої ділянки ЗПС аеропорту «Львів» і розробленню рекомендацій для захисту покриття та унеможливлення подальшого руйнування бетону. Досліджено показники середньої густини, вологості, водопоглинання, міцності на стиск бетону в характерних місцях поперечного перерізу покриття завтовшки 45 см. Зроблено порівняльний аналіз фізико-механічних характеристик бетону за висотою покриття для ушкоджених і неушкоджених ділянок ЗПС. На підставі результатів тесту на гідрофобність бетонної поверхні після оброблення реагентами різної природи та механізму дії рекомендовано для захисту покриття використання гідроізолятора для бетону Pavix CCC100®. Здійснюється моніторинг стану покриття після оброблення, який свідчить про високу ефективність застосування реагенту.

## DIAGNOSTICS AND REPAIRS OF CONCRETE PAVEMENT RUNWAY SECTION OF LVIV DANYLO HALYTSKYI INTERNATIONAL AIRPORT

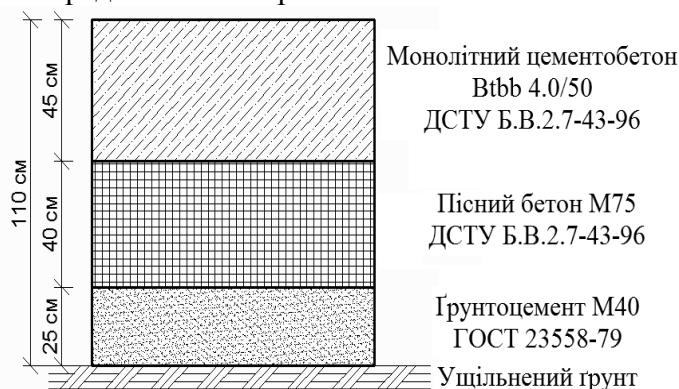
Рис. 1. Конструкція аеродромного одягу ЗПС ДП “Міжнародний аеропорт “Львів” імені Данила Галицького”

Верхній шар покриття завтовшки 45 см влаштовано методом нарощування шарів бетоноукладальним комплектом фірми Wirtgen.

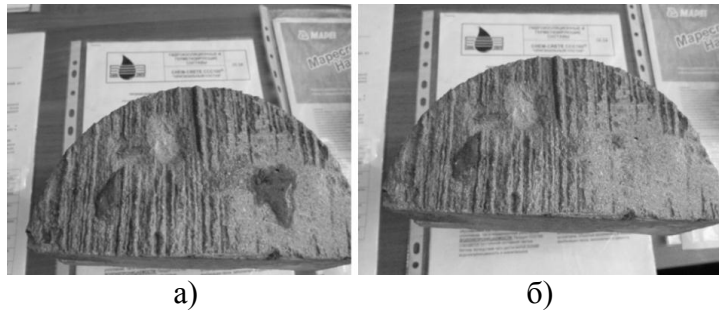
Порівнювали характер змочування водою оброблених реагентами бетонних поверхонь і без оброблення. Спостереження за характером змочування водою обробленої поверхні здійснювали протягом однієї години з моменту нанесення 1см<sup>3</sup> води на поверхню (рис. 5).

Рис. 5. Характер змочування бетонної поверхні, обробленої реагентом Ravix CCC100<sup>®</sup> (а) і необробленої (б)

Гідроізолятор для бетону Ravix CCC100<sup>®</sup> є добавкою гідрофобізуючо-кольматуючо-протиморозно-просочувальною. Продукт реагує з новоутвореннями цементного каменю (гідроксиди кальцію, трикальцієвий силікат) в пористій структурі бетону. Результатом реакції є утворення нерозчинних гідрофільних зерен силікату кальцію, які поглинають рідину і блокують її проходження через бетон.

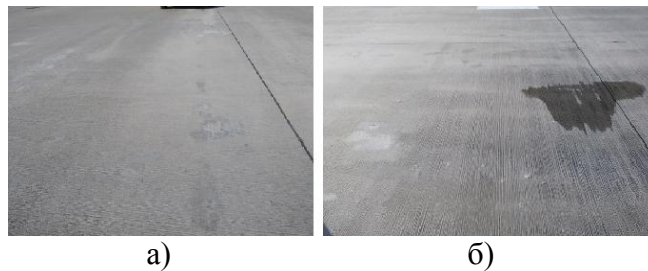
За результатами попередніх досліджень було прийнято рішення обробити реагентами Sikagard-703W і Ravix CCC100<sup>®</sup> дослідні ділянки ушкодженого покриття ЗПС аеродрому площею приблизно 5 м<sup>2</sup>. Після нанесення реагентів покриття піддавалося впливу атмосферних опадів у вигляді снігу та дощу, переходу температури через 0 °С, дії антиожеледних хімічних реагентів. Вигляд дослідних ділянок представлено на рис. 6. Ділянки є сухими, без висолів. Свідомо, під час нанесення реагентів внутрішню невелику частину ділянок залишали необробленими, (рис. 6, б).

Рис. 6. Вигляд дослідної ділянки ЗПС, обробленої реагентом Ravix CCC100<sup>®</sup>: а – в сухому стані; б – після нанесення води

Результати візуального огляду підтверджують високі водовідштовхуючі властивості застосованих реагентів на дослідних ділянках ЗПС.

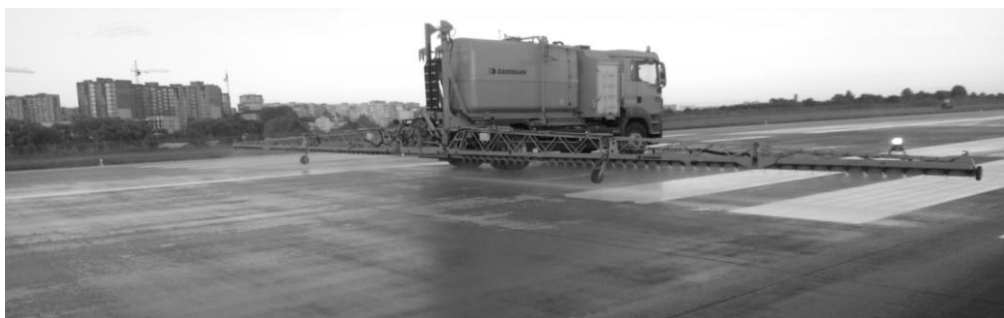
У вересні 2017 р. аеродромною службою Державного підприємства “Міжнародний аеропорт “Львів” ім. Данила Галицького” та компанією “Уніпром” було здійснено оброблення ушкодженої ділянки ЗПС від ПК 29+70 до ПК 31+45 розміром 175×30 м площею 5250 м<sup>2</sup> реагентом Ravix CCC100<sup>®</sup> для запобігання подальшого луцнення бетонного покриття (рис. 7).

Рис. 7. Оброблення бетонної поверхні ЗПС гідроізолятором Ravix CCC100<sup>®</sup>

Було досягнуто повної гідрофобності поверхні, за рік експлуатації ЗПС не виявлено нових руйнувань на обробленій бетонній поверхні.

4. Оброблення дослідної ділянки (25 м<sup>2</sup>) у 2016р. та ушкодженої ділянки ЗПС площею 5250 м<sup>2</sup> у 2017 р. підтвердили правильність вибору захисного реагенту Pavix CCC100<sup>®</sup>. На обробленій реагентом ділянці зупинено процес лущення та викришування бетону. Моніторинг стану покриття продовжується.
