**ОЦІНКА ТЕХНІЧНОГО СТАНУ І ПІДСИЛЕННЯ СТАЛЕВИХ КРОКВЯНИХ ФЕРМ
ПОКРИТТЯ**

Мета роботи – встановити фактичний загальний технічний стан демонтованих сталевих кроквяних ферм і можливість їх подальшої експлуатації, надати рекомендації щодо посилення елементів ферм.

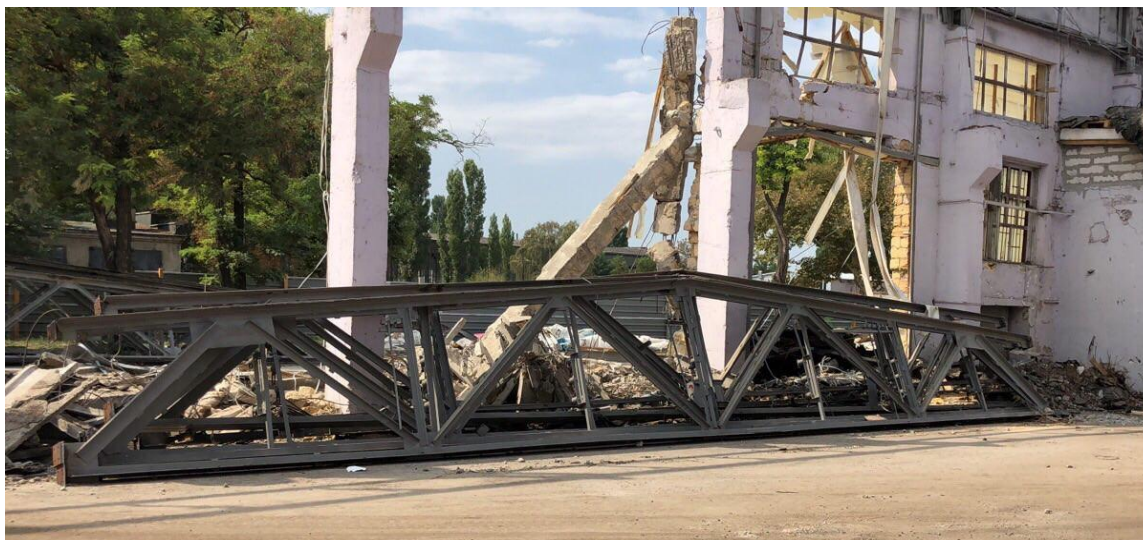
Рис. 1. Сталеві кроквяні ферми прольотом 18 м, що обстежуються

Результати досліджень. Обстежувані ферми (рис. 1) – сталеві трапецеїдальні, прольотом 18 м, решітка трикутна з додатковими стійками, ухил верхнього поясу 5°. Перерізи стержнів ферми – парні кутики. Кріплення ферм до колон – збоку, через опорний фланець, приварений до нижнього поясу. Передача опорної реакції – через торцеву поверхню фланця, фіксація вертикального положення ферми – за допомогою болтів, що з'єднують опорний фланець зі стержнем колони. Верхній пояс кріпиться до колони через листовий фланець на болтах.

Ферми демонтовані з каркаса споруди, є пошкодження та дефекти. Після демонтажу ферми перебували на відкритому складському майданчику, під безпосереднім впливом атмосферного середовища (рис. 1).

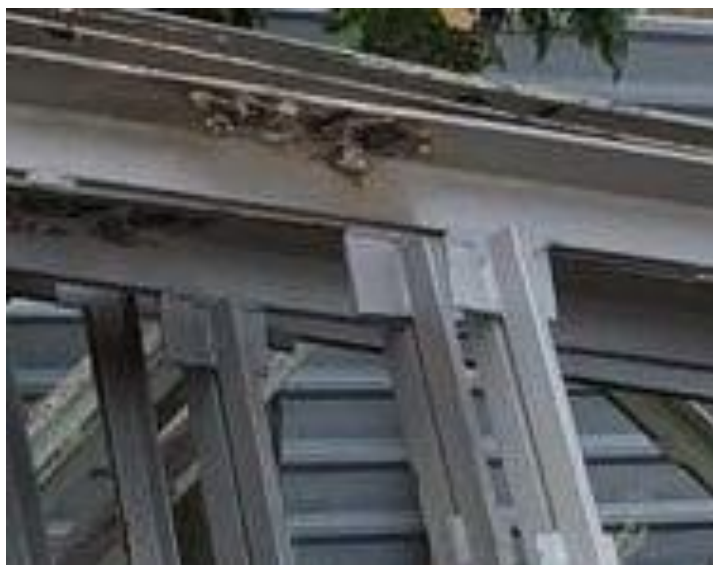
Рис. 2. Пропал отворів у верхньому поясі ферми

- пропал отворів в стержнях (до 40% від ширини перерізу), рис. 2;
 - вигин стержнів решітки в площині та з площини – зі стрілками до 75 мм (на довжині елемента);

– перша: усунення деформацій елементів ферми (деформовані елементи необхідно випрямити, відновити їх в проектне положення або замінити); підсилення окремих елементів поясів і решітки; забезпечити прямолінійність фланців і рівномірність торцевої поверхні; в необхідних місцях підсилити зварні шви; конструктивно забезпечити обпирання прогонів на вузли верхнього поясу і кріплення вертикальних та горизонтальних зв'язків по покриттю до ферм.

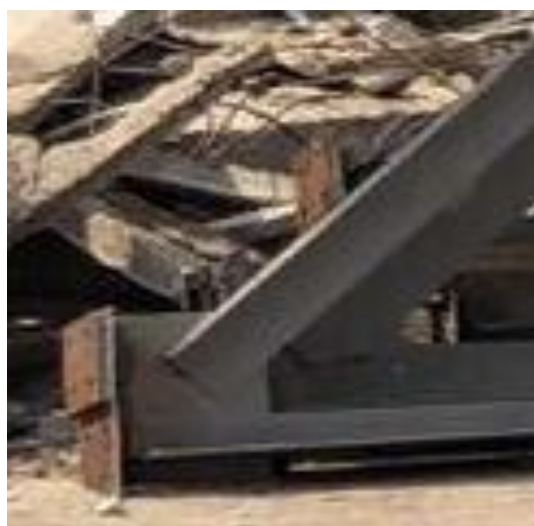
Рис. 3. Деформації опорних фланців опорних вузлів ферми

- деформації і погнутості опорних фланців нижнього поясу до 3...25 мм по довжині 10 см (рис. 3);
 - масові спучування і відшарування антикорозійного покриття, відсутність антикорозійного покриття, розвиток корозії під шаром фарби і поява корозійних пошкоджень на поверхні елементів поясів і решітки, опорних фланців, фасонки, наявність пластинчастої іржі (площа корозійних ділянок становить 30...80% від загальної площі розгорнутої поверхні елементів ферми);
