УДК 621.181.2

**СОВЕРШЕНСТВОВАНИЕ ЗАЩИТЫ ЦИЛИНДРОВЫХ ВТУЛОК И БЛОКОВ
ЦИЛИНДРОВ СДВС ОТ КАВИТАЦИОННОГО РАЗРУШЕНИЯ**

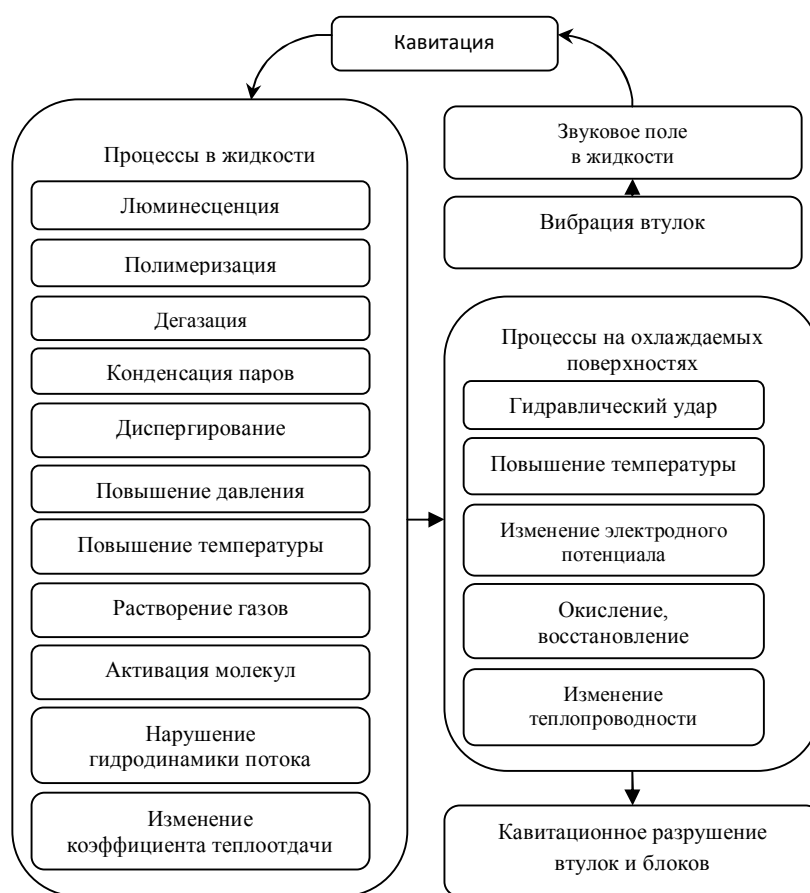
Рис. 1. Схема процесса кавитационного разрушения охлаждаемых полостей СДВС

На рис. 1 схематично показан процесс кавитационного разрушения охлаждаемых водой деталей СДВС.

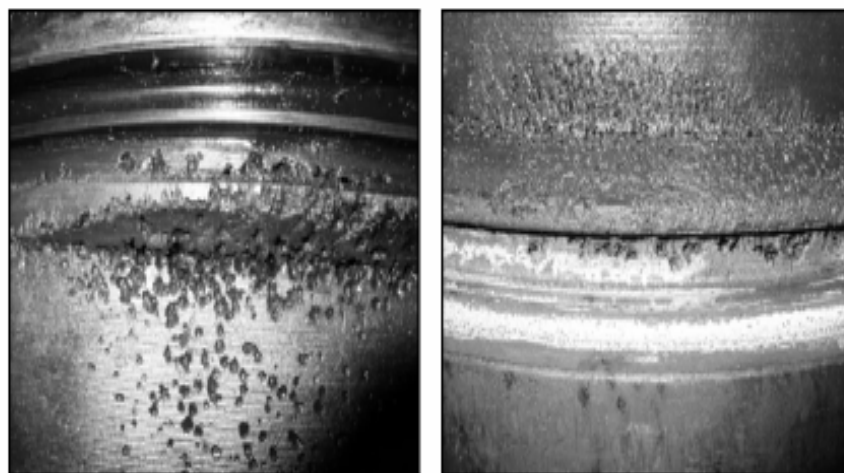
*Рис. 5. Кавитационное разрушение
цилиндровых втулок судового двигателя*

На вновь построенных судах с наработкой двигателей до 10 тыс. часов серии «Иваново», кавитационные разрушения наблюдались на поверхности цилиндрических втулок в районе ВМТ на хорде 1100-1200, высотой 130-140 мм, глубина язвин доходила до 1,5 мм. Кавитационные разрушения носили эрозионный характер с корродирующими включениями (рис. 5).
