МИСТЕЦЬКО-АРХІТЕКТУРНИЙ АНАЛІЗ РЕКОНСТРУКЦІЇ ЕКСТЕР'ЄРУ БУДИНКУ МИТРОПОЛИТА ЖИДИЧИНСЬКОГО МОНАСТИРЯ

Мета статті - проаналізувати процес реставрації на початку ХХІ століття пам'ятки архітектури національного значення - будинку митрополита (архімандрита) в с. Жидичин Ківерцівського району Волинської області з урахуванням планувальних, конструктивних та декоративно-мистецьких характеристик.

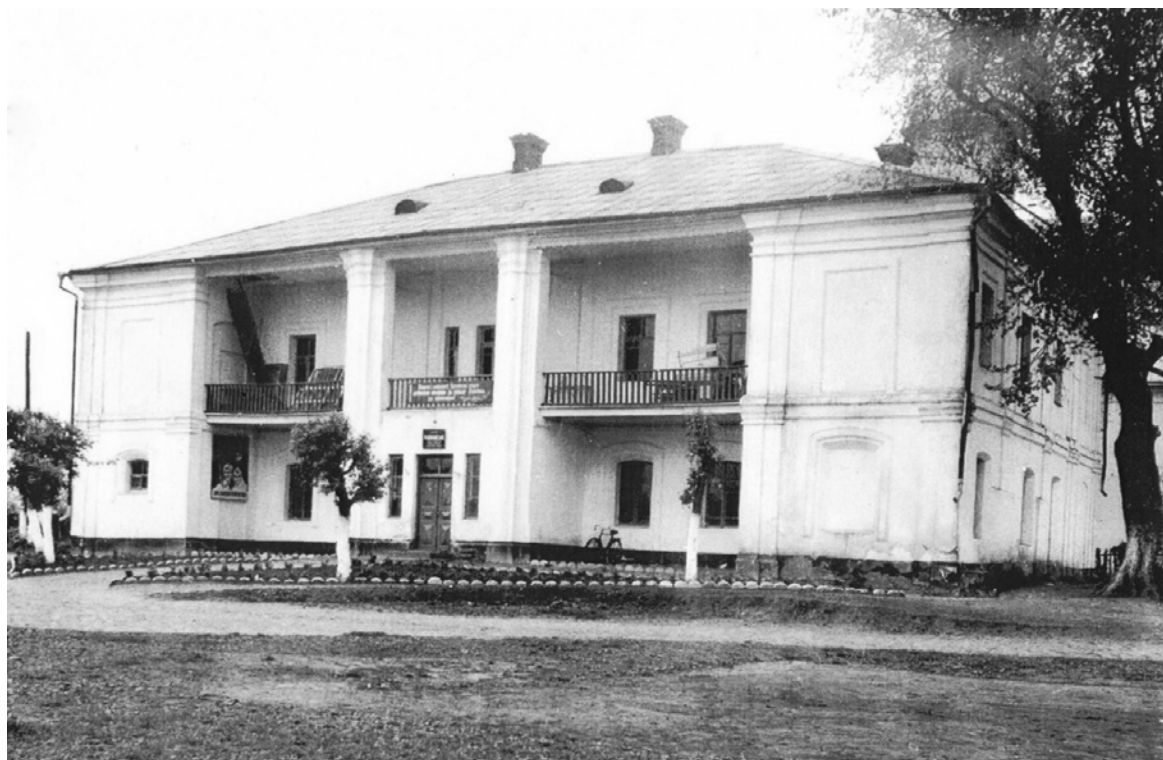
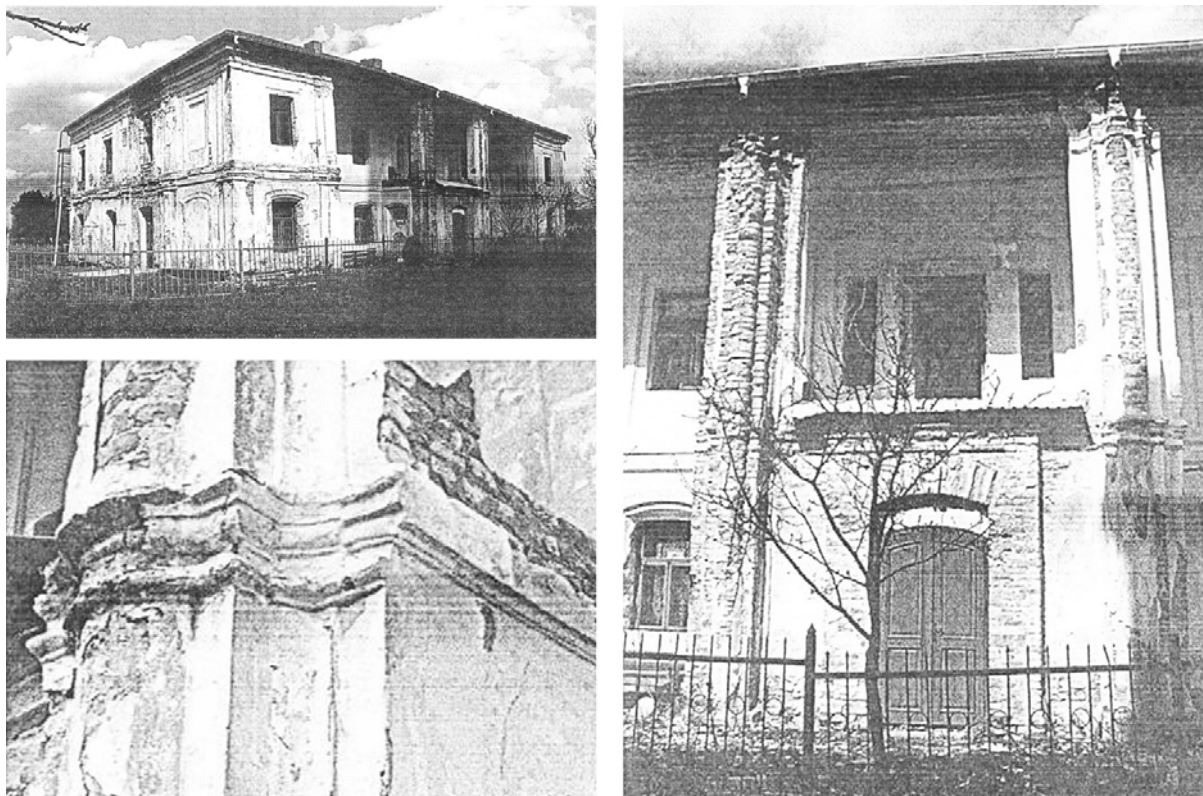
У 1991 - 1995 роках, не маючи господаря, митрополичий будинок поступово руйнувався та набував аварійного стану – знищився дах, були вибиті вікна, осипається тиньк, частково руйнуються карнизи (рис. 1, 2).

Рис.1. Фото Лаценка В. Я. 1972 р.

Рис. 2. Будинок Митрополита в с. Жидичин, Волинська обл. Фото 2008 р.

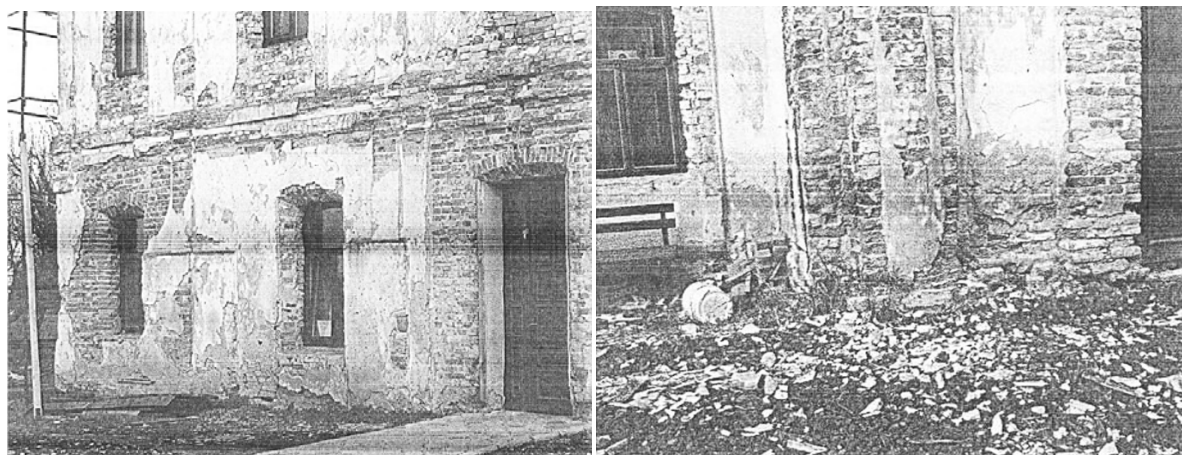
У 1970 - 1980-х роках інститут «Укрпроектреставрація» розробив паспорти на пам'ятку архітектури національного значення Миколаївський монастир, в тому числі і на будинок митрополита. Охоронні зони розробила технічне бюро при головному архітекторі Волинської області. В них було подано короткі історичні довідки та опис споруди [Рис. 3].

Будинок митрополита - цегляна мурована споруда з лоджіями та симетричним плануванням обох крил. Фасади розчленовано пілястрами та завершено широким профільованим карнизом. Обрамлені наличниками віконні отвори першого поверху перекриті лучковими перекриттями, а другого – прямими. Міжповерхові перекриття пласкі, дерев'яні. Планування приміщень секційне. Будинок перекрито чотирисхилим дахом. Розмір споруди – 27,3 × 16,3 × 8,0 м.

Рис. 3. Будинок Митрополита в с. Жидичин, Волинська обл. Фото 2008 р.

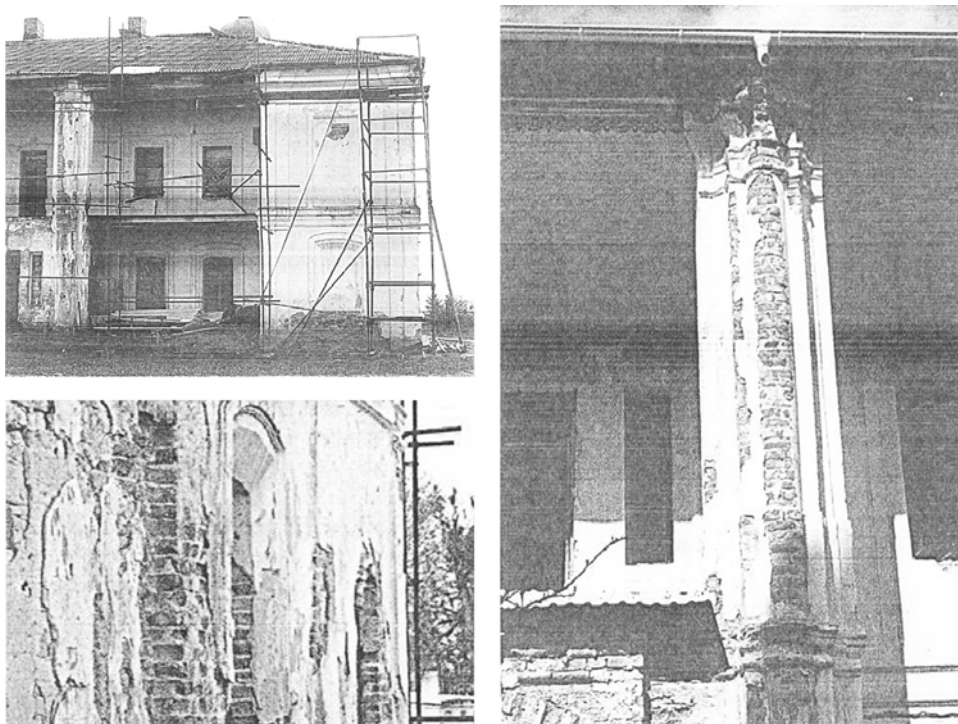
Рис. 4. Будинок Митрополита в с. Жидичин, Волинська обл. Фото 2008 р.

Виконуючи Реставраційне завдання на розробку науково-проектної документації та реставраційно-ремонтні роботи у 2008 році спеціалісти встановили, що загальний стан основних носійних конструктивних елементів задовільний, але через тривалу відсутність експлуатаційно підтримувальних заходів та безгосподарське існування об'єкт отримав значні пошкодження, а саме: руйнацію карнизів, тяг, оздоблення фасадів, дерев'яних конструкцій лоджій; у зв'язку з тим, що тривалий час було відсутнє мощення навколо будинку та порушено систему вертикального планування, основа фундаментів була істотно замочена, що спричинило утворення мікротріщин зовнішніх та внутрішніх стін, пошкодження цокольної частини будинку.

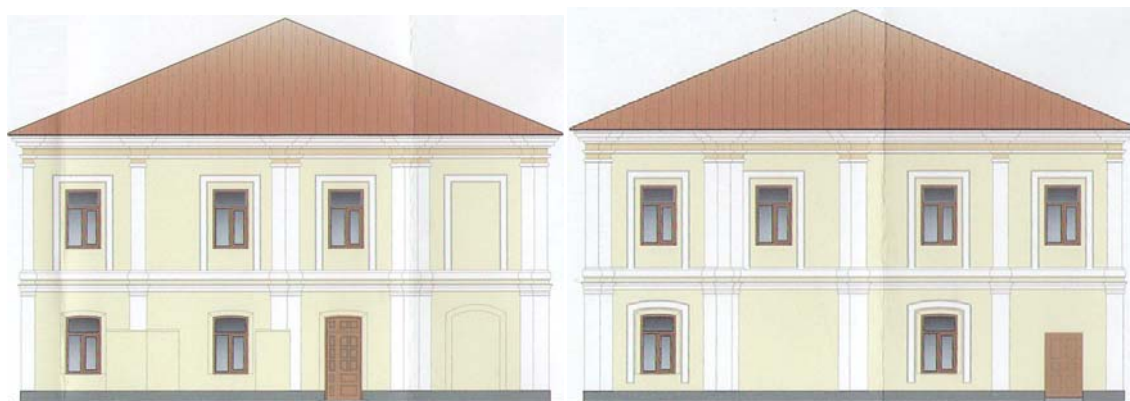
Західний фасад. Східний фасад.

- заміна балкової конструкції перекриття даху;
- заміна даху (2008);
- заміна віконних та дверних блоків;
- відреставровано західний фасад (2009);
- відреставровано східний фасад (2010 - 2011);
- частково проведено реставрацію південного фасаду (2012 - 2013; 2015 - 2016).

На фасадах митрополичого будинку (західному, східному та південному) проведено серйозний комплекс робіт. Знято всі шари тиньку з пофарбуваннями – а їх налічувалось до 5 - 6 внаслідок багатьох косметичних ремонтів. Далі розчищали та промивали кладку, виконали її антисептичну обробку. Потім проводили відновлення поверхні стін, цегляні роботи з відтворення архітектурних деталей, часткове перекладання стовпів тераси південного фасаду.

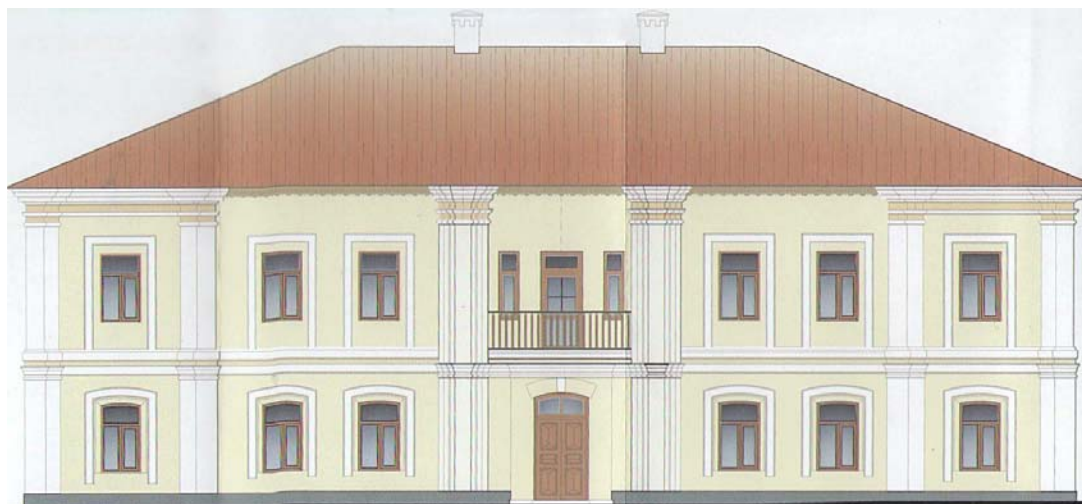
Південний фасад.

Ще одна деталь, яка суперечить проєкту реставраційно-ремонтних робіт – матеріал, з якого виконано балюстраду на терасі південного фасаду. За проєктом має бути дерев'яна балюстрада, а зробили ковану. Можливо, це і суперечить власне проєкту, але хочемо сказати, що ковані елементи, на нашу думку, полегшують

площину фасаду і роблять терасу імпозантнішою. До того ж, у поєднанні з кованими елементами, що є на прилеглій території монастиря – кування на терасах виглядає гарно та довершено.

Стан терас на південному та північному фасадах був і на північному лишається аварійним. На південному фасаді проведено повну заміну носійних конструкцій, передбачену проєктом.

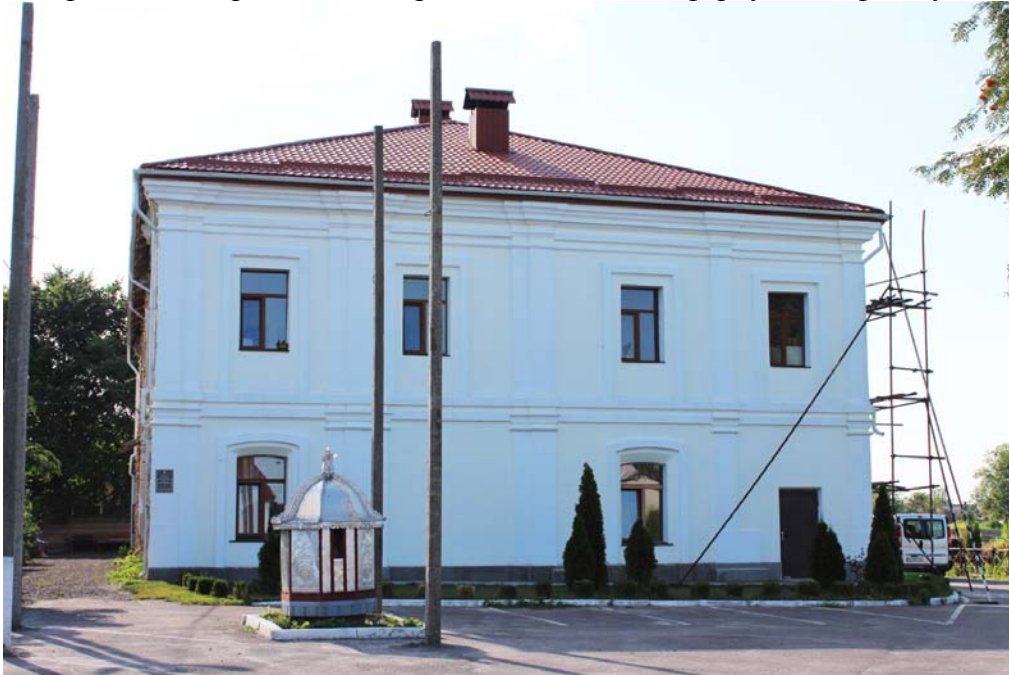
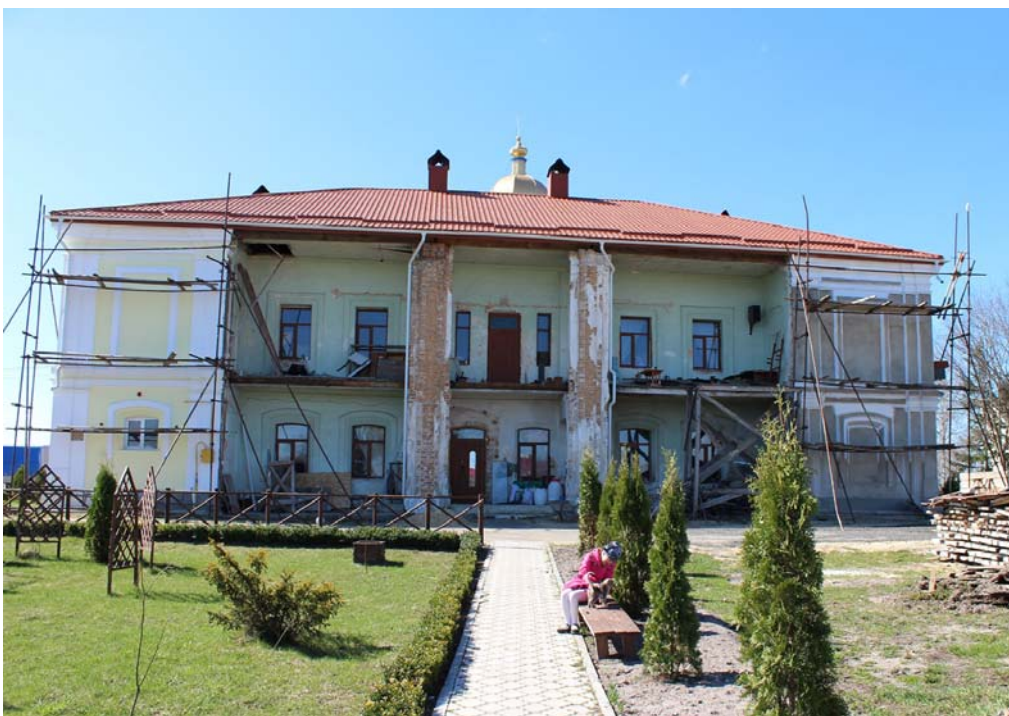
Сучасний стан монастиря.
