Продление ресурса решетчатых металлоконструкций рудного перегружателя

¹Москаленко В.И., ²Гибаленко А.Н., к.т.н., ³Губанов В.В., к.т.н.

¹ООО фирма "Промбудремонт", Украина

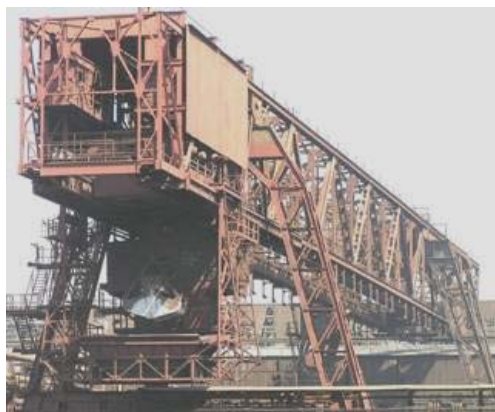
Рудно-грейферный кран-перегрузатель РГК-2 грузоподъемностью 30 т пролетом 76,2 м (рис. 1) обеспечивает технологический процесс работы рудного двора доменного цеха Донецкого металлургического завода и от качества его работы в высокой степени зависит эффективность функционирования всего обслуживаемого производственного цикла.

Кран изготовлен фирмой "Блейхер" (Германия), установлен на рудном дворе завода и эксплуатируется с 1954 г. Пространственная металлическая решетчатая конструкция выполнена из главных мостовых ферм (установленных на жесткой и гибкой опорах). Кран оборудован грейферной тележкой, перемещающейся по ездовым балкам, примыкающим к нижним поясам мостовых ферм. Соединения металлоконструкций – на заклепках.

Рис. 1. Общий вид РГК-2 со стороны шарнирной опоры

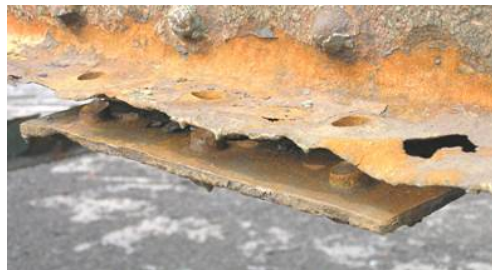
Это явилось причиной значительного (более 20 % от проектного) уменьшения толщины сечения основных несущих элементов решетчатых несущих металлоконструкций крана в пределах 0,3...0,5 мм в год. Отмечены очаги сквозных коррозийных поражений, а также коррозии в наиболее опасных формах проявления – щелевой и питтинговой (рис. 2).

Специалистами НИИПТМАШ (г. Краматорск), в ходе проведения научно-исследовательских работ по оценке технического состояния металлоконструкций [1], был выявлен значительный коррозийный износ головок заклепок. Величина износа превышает предельно допустимый, что создает

условия для достижения предельного состояния работы узловых соединений при существующих (паспортных) эксплуатационных нагрузках.

Рис. 2. Разрушение узлового соединения в результате коррозионного износа

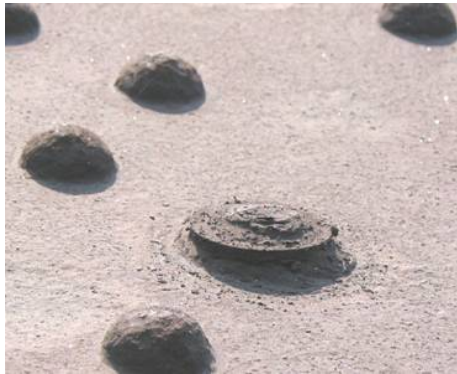
Рис. 5. Восстановление головки заклепки постановкой шайб на электросварке

Подразделением ООО фирма "Промбудремонт" проведены работы по восстановлению заклепочных соединений, выполнен ремонт около 2 тыс. заклепок, тем самым восстановлена несущая способность узловых соединений решетки мостовых ферм, связей и мест крепления ездовых балок (рис. 5).

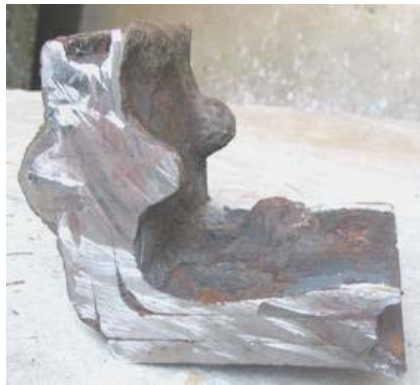
На основі даних натурного огляду очищених поверхней призначені заходи по визначенню стану заклепкових з'єднань вузлових з'єднань шляхом вибору контрольних зразків несущих конструкцій і заклепкових з'єднань (рис. 6).

Рис. 6. Проба оценки состояния заклепочных соединений

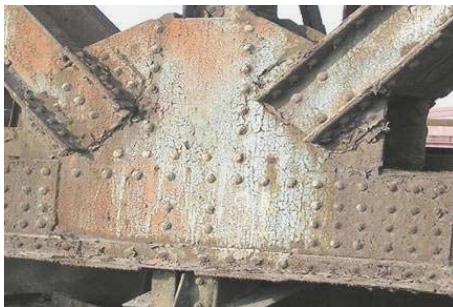
Рис. 7. Коррозионный износ элементов узла

Разработанные рекомендации по усилению конструкций реализованы специалистами ремонтно-монтажного участка фирмы ООО "Промбудремонт" в предельно сжатые сроки, без остановки основного технологического процесса доменного производства (рис. 7, 8).

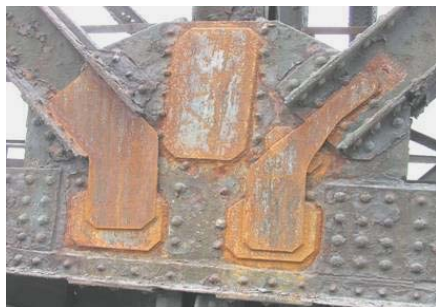
Рис. 8. Восстановление несущей способности узлового соединения
