Экспериментальное исследование металлодеревянной фермы культового здания в г. Харькове

Фурсов В.В., д.т.н., Кошмай Н.Д., к.т.н., Васильев А.Ю.

Харьковский государственный технический университет строительства
и архитектуры, Украина

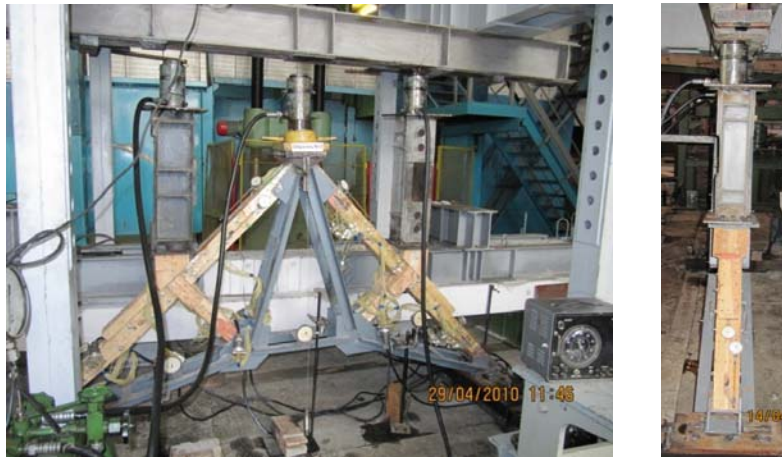
Рис. 3. Общий вид экспериментальной установки

Для оценки деформаций и прогибов применялись механические тензометры Гугенбергера, а также индикаторы часового типа (сотки и тысячные). Для замера прогибов использовались прогибомеры Максимова. Для каждого вида исследований составлялась рабочая программа проведения эксперимента с подробным описанием этапов загрузки и журналами проведения испытаний. Схема и общий вид экспериментальной установки для испытания моделей ФМД представлена на рис. 2, 3.

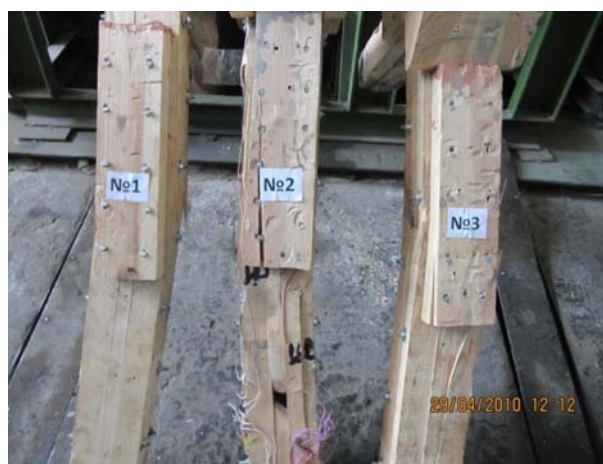
Рис. 4. Образцы после разрушения

образцов происходило по одинаковой схеме в приопорных участках с образованием трещин в результате потери устойчивости.
