Экспериментальное исследование натуральных балок из клееной древесины

Фурсов В.В., д.т.н., Пурызданха М.

Харьковский национальный университет строительства и архитектуры, Украина

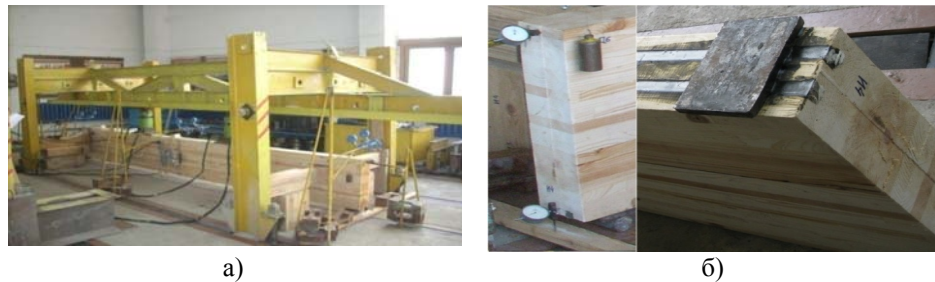
Рис. 1. Общий вид испытаний балок:
а) общий вид испытаний, б) торец армированной балки

быть меньше. Влияние заниженности процента армирования вызывает интерес, поскольку рекомендуемые данные носят эмпирический характер. Общий вид испытаний балок показан на рис. 1.

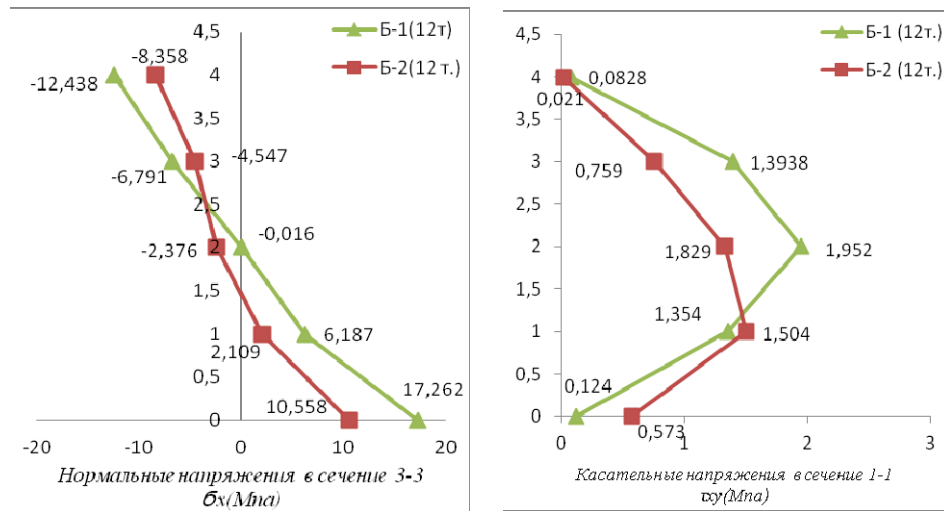
Обработанные результаты показаний датчиков позволили получить в поперечных сечениях графики нормальных и касательных напряжений при одинаковой нагрузке, которые приведены на рис. 5.

Рис. 5. Графики нормальных и касательных напряжений в балках Б-1 и Б-2

В обоих случаях эпюра касательных напряжений (τ_{xy}) была несимметричной и практически не отличалась по величине.

Максимальные значения эпюры нормальных напряжений (σ_x), снизились на 40 и более процентов.

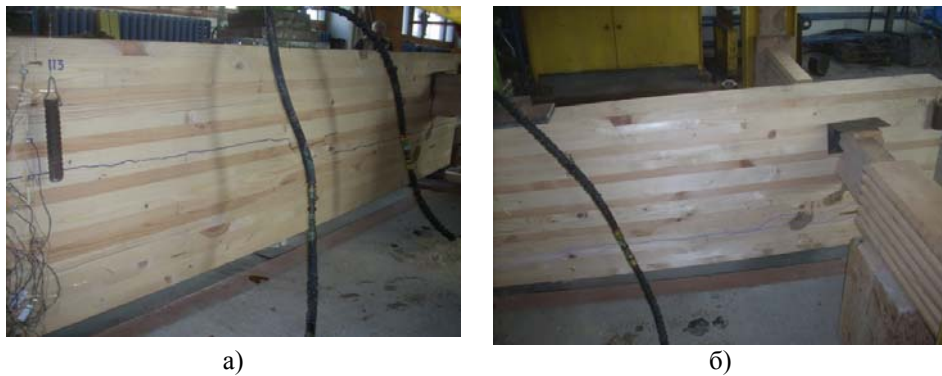
Разрушение балок было идентичным скалыванию в продольном направлении в зоне несколько ниже положения нейтральной оси. Разрушение сопровождалось громким хлопком при нагрузке 19,1 т в Б-1 и 23,1 т – в Б-2. При этом трещина, возникшая в зоне приложения силы, стремительно развивалась в сторону опоры. Следует отметить, что по сравнению с неармированной балкой разрушающая нагрузка увеличилась примерно на 23 %. По соответствующим этапам нагружения прогибы снизились на 18÷26 %, и примерно в таких же соотношениях снизились максимальные значения нормальных и касательных напряжений. Общий вид балок после испытаний приведен на рис. 6.

Рис. 6. Общий вид балок Б-1 (а) и Б-2 (б) после испытаний

При этом разрушение в балках Б1 и Б2 произошло от влияния касательных напряжений в зонах по высоте балки, соответствующих их максимальным значениям (по нейтральной оси и несколько ниже ее).

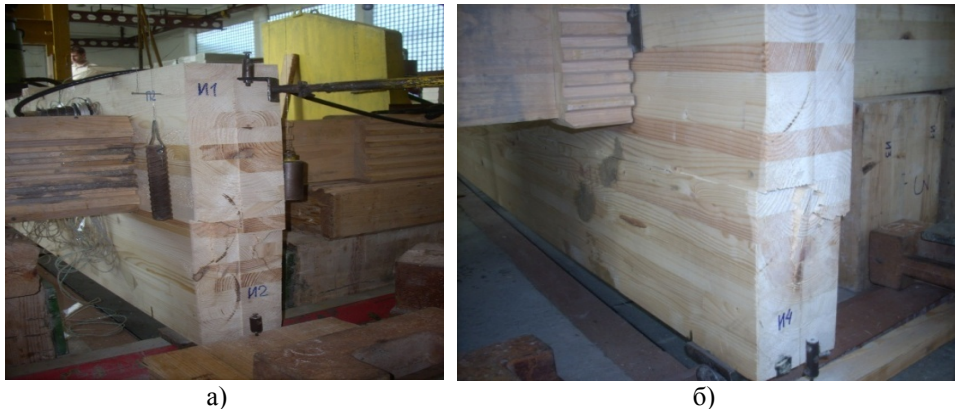
На рис. 7 показано разрушение торцов балки, произошедшее несмотря на наличие вклеенного в опорной зоне стержня.

Рис. 7. Разрушение торцов балок Б-1 (а) и Б-2 (б)
