Методика і результати досліджень залізобетонного фрагмента будинку на вогнестійкість

Гордіюк М.П., Семиног М.М., Отрош Ю.А., к.т.н.

Академія пожежної безпеки ім. Героїв Чорнобиля, Україна

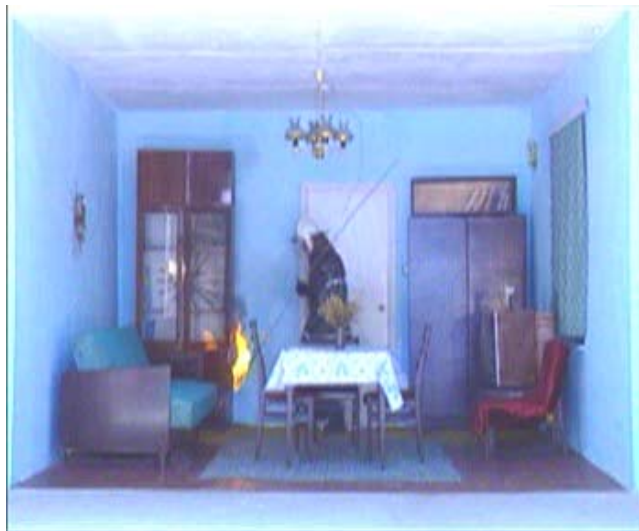
Для імітації пожежі (рис. 1) було виконано підпал дивану (імітація падіння недопалка сигарети на частини м'яких меблів).

Рис. 1. Імітація пожежі (підпал дивана)

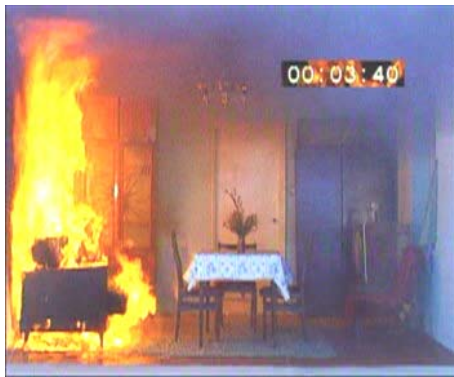
Приблизно через 3 хв. 40 с. після початку пожежі висока температура сприяла самозайманню речей. Полум'я охоплює розташовану поряд з диваном шафу, починає тліти та частково займається килим на підлозі (рис. 2).

Рис. 2. Розвиток пожежі впродовж 3 хв. 40 с. після початку

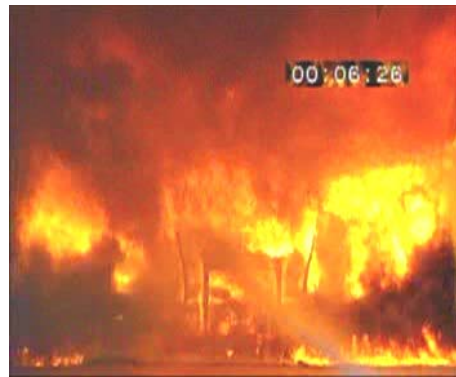
Приблизно через 6 хв. 30 с. після початку пожежі у приміщенні горіли всі меблі, температура досягає 1000 °С (рис. 3). Незахищений (після обвалення гіпсокартону) бетон підпадає під дію високої температури. Подальше горіння могло спричинити руйнування конструкцій, що не відповідало кінцевій меті випробувань.

Рис. 3. Розвиток пожежі впродовж 6 хв. 30 с. після початку

- максимальна температура в досліджуваному приміщенні на 6 хв. 30 с. досягла приблизно 1000 °С, а середня температура в цей момент часу складала 700 °С після чого вона поступово зменшувалася;
- на 5 хв. 30 с. від початку пожежі відбулося зменшення температури, яке може бути пов'язано з руйнуванням скла, захисного покриття стелі та падінням гіпсокартону, що дещо збило полум'я;

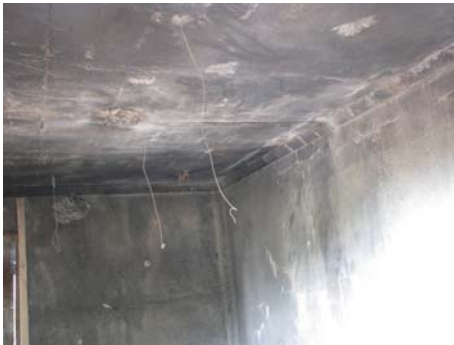
- у приміщенні захисне покриття (шар гіпсокартону) стін і стелі було повністю зруйновано (рис. 4);
- двері вигоріли, а стіни ззовні випробувальної конструкції вкрилися шаром кіптяви та сажі;
- в полиці плити перекриття були в наявності тріщини з різною орієнтацією та шириною розкриття, прогин полиці становив 65 мм, що значно перевищує граничну величину для такого типу конструкцій. Бетон знеміцнено, є ознаки порушення анкерування арматури (рис. 4);
- обстеження залізобетонної стіни, яку було найбільш піддано дії високої температури (біля якої знаходився підпалений диван), дозволили встановити наявність видимих деформацій із площини та тріщин, руйнування захисного шару бетону для арматури, знеміцнення бетону, який легко руйнується (рис. 5).

Рис. 4. Вигляд плити покриття після вогневих випробувань

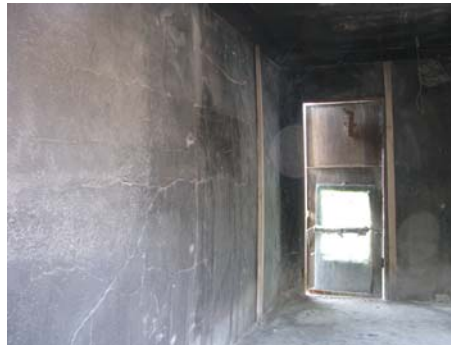
Рис. 5. Вигляд стіни, біля якої стояв диван, після випробування

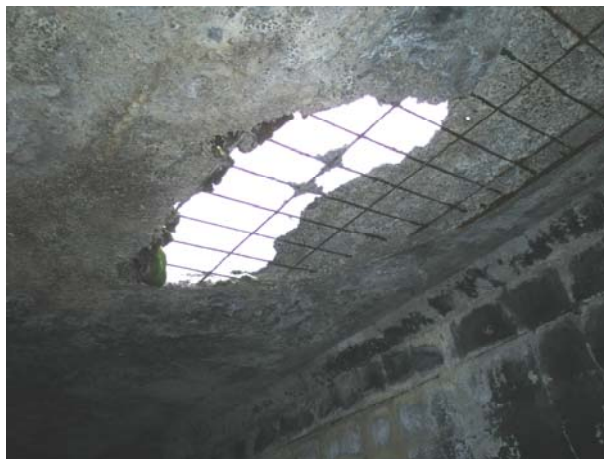
Після цього випробувана конструкція була встановлена на підвір'ї, що дозволило виконати кондиціонування приміщення з метою вилучення продуктів згорання меблів і руйнування бетону. Після знаходження конструкції на відкритому повітрі протягом 2 років плита перекриття отримала розшарування бетону по товщині (найбільші розшарування були встановлені по арматурі в тій частині плити перекриття, яка найбільш підпала під дію високої температури – над підпаленим диваном). Таке руйнування було спричинене і додатковими атмосферними впливами: замочуванням атмосферними опадами, нерівномірним нагріванням в літній і розморожуванням в зимовий період тощо. Аналогічні руйнування (розшарування бетону, оголення арматури тощо), хоча і менші за обсягом, отримали стіни (рис. 6).

Рис. 6. Вигляд плити перекриття після кондиціонування на відкритому повітрі

Високотемпературне нагрівання та подальше гасіння пожежі водою призводить до руйнувань поверхневих прошарків і знеміцнення бетону; кондиціонування конструкцій на свіжому повітрі призводить до руйнувань і розшарувань знеміцненого бетону з оголенням і кородуванням арматури.
