Про необхідність розрахунку будівель зі сталевим каркасом на температурні впливи

Анотація. Наведено методику досліджень технічного стану сталевих конструкцій, які пошкоджені високотемпературними впливами (пожежею), а також кліматичними діями на конструкції будівлі внаслідок перепаду температур довкілля. В ході виконання робіт встановлюються осередок і причини займання, величина максимальної температури при пожежі, зони термічних пошкоджень, тривалість нагрівання в різних зонах пожежі тощо. На основі отриманих даних розробляється висновок про технічний стан конструкцій і можливість або неможливість відновлення їх експлуатаційної придатності шляхом ремонту, підсилення або заміни. Наведено приклади застосування методики на практиці для технічної експертизи пошкоджених температурними впливами об'єктів. Метою цієї роботи є обґрунтування необхідності розрахунку будівель зі сталевим каркасом на температурні впливи і розробка заходів для забезпечення експлуатаційної придатності сталевих конструкцій будівель та споруд при температурних впливах.

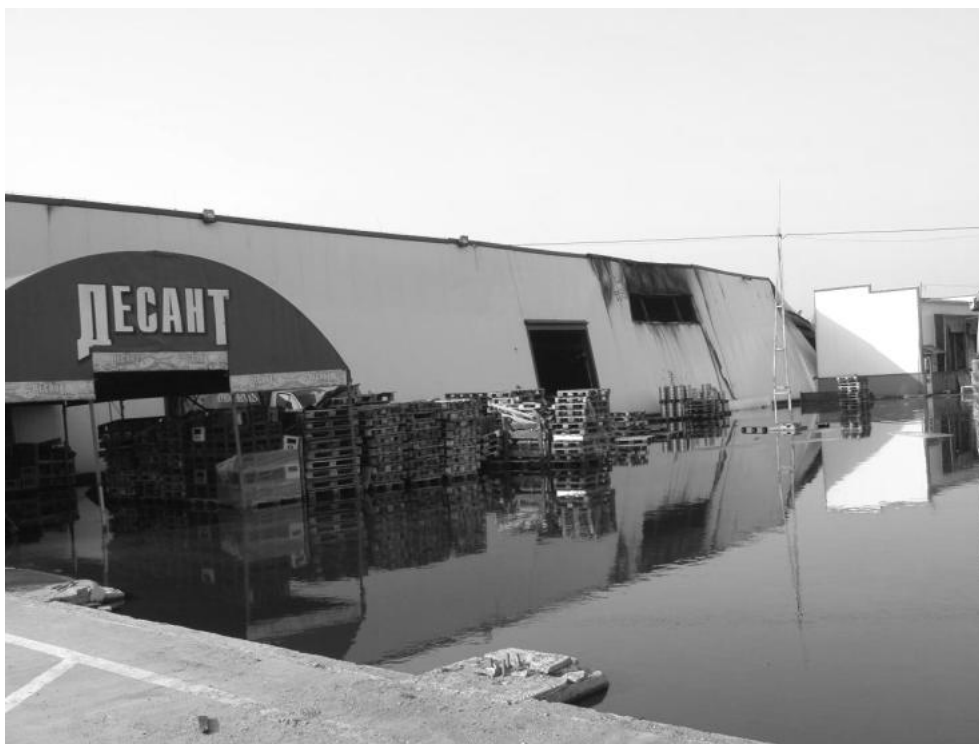
6 квітня 2016 року близько 8 години ранку в будівлі складу сталася пожежа. Пожежа виникла в осях Л-П/14-18, де зберігалось обладнання. Внаслідок пожежі конструкції будівлі в осях К-Т/14-22 було зруйновано (рис. 3, 4, 5, 6).

Рис. 3. Фасад будівлі в осях Г-Т після пожежі

Колони, балки покриття, прогони, стінове огороження і покрівля в осях К–Т зазнали суттєвих руйнувань. Технічний стан цих конструкцій (в чинних нормативних документах [7] немає опису такого технічного стану), можна розглядати як такий, що унеможливує їхню подальшу експлуатацію. Конструкції в осях К–Т необхідно демонтувати.

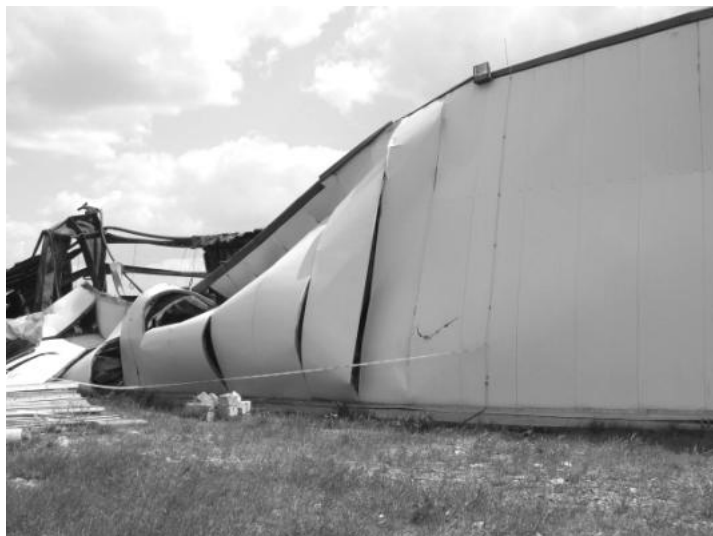
Рис. 4. Фрагмент фасаду будівлі в осях Т–Г після пожежі

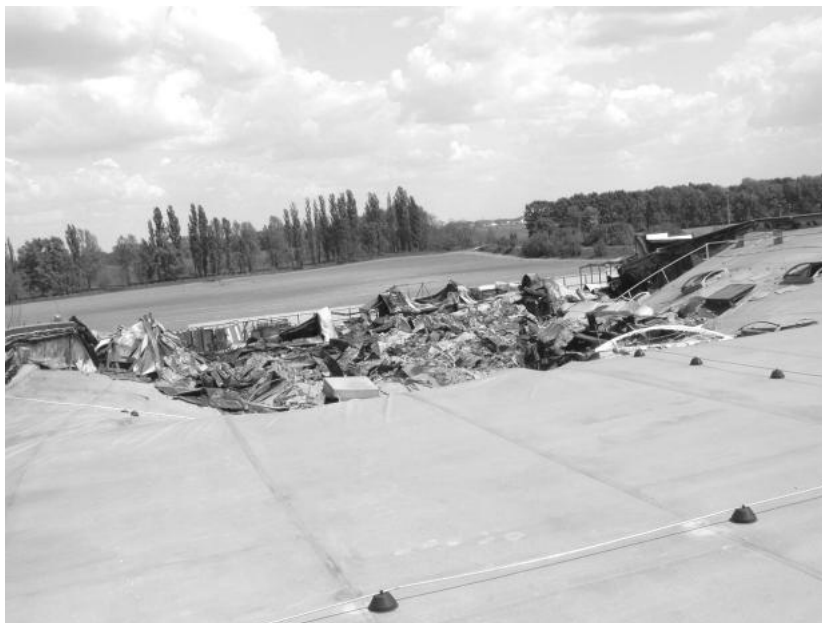
Рис. 6. Вигляд обвалених конструкцій будівлі в осях Г–Т (вигляд із покрівлі)

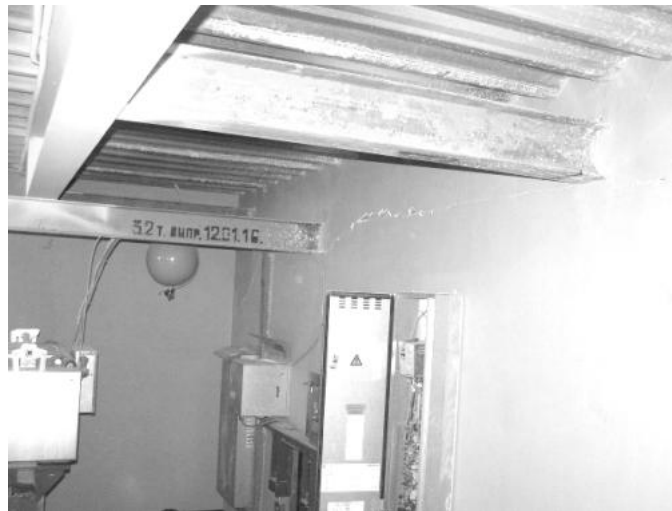
обпирання на стіни зверху сталевих прогонів. На рис. 8, 9, 10 наведено окремі параметри конструкцій будівлі в цілому, сталевих конструкцій покриття, вигляд тріщин, які виникли в стінах вище залізобетонних плит покриття будівлі;

- конструкцію покриття запроєктовано з неопалюваним горищем (холодною), без утеплення, що разом з відсутністю податливості в стиках елементів за рахунок зварювання могло спричинити появу тріщин у цегляних стінах при зміні температури зовнішнього середовища, оскільки вільне проковзування сталевих балок під час нагрівання було неможливим. Ця обставина розглядається як найбільш імовірна, що спричинила появу тріщин по контакту «балка-верх стіни» і в стінах сходових кліток (появу тріщин було помічено в травні 2016 року, коли температура зовнішнього середовища перевищила приблизно на 40 °С ту температуру, при якій велося будівництво);

Рис. 8. Горизонтальна тріщина в місці обпирання сталеві балки на стіну

- на основі виконаних розрахунків і аналізу конструктивної системи будівлі покриття розроблено проект підсилення конструкцій покриття будівлі, який виконано в натурі.

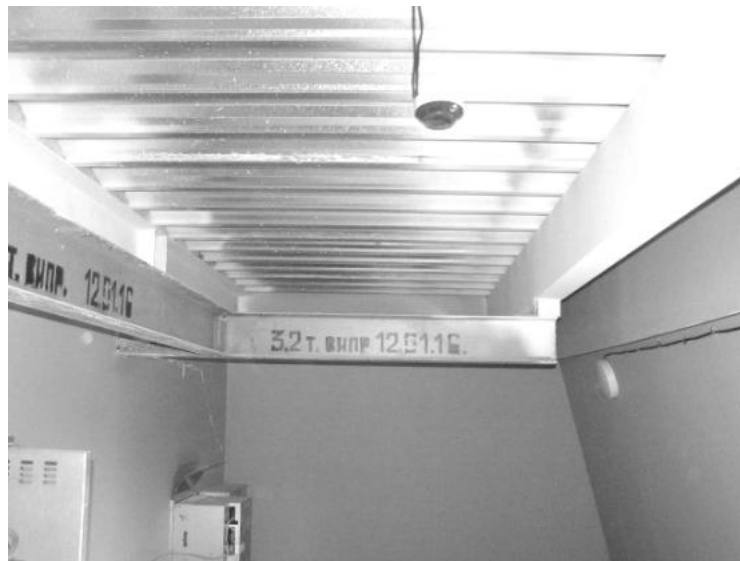
Рис. 9. Вигляд конструкцій покриття в машинному відділенні

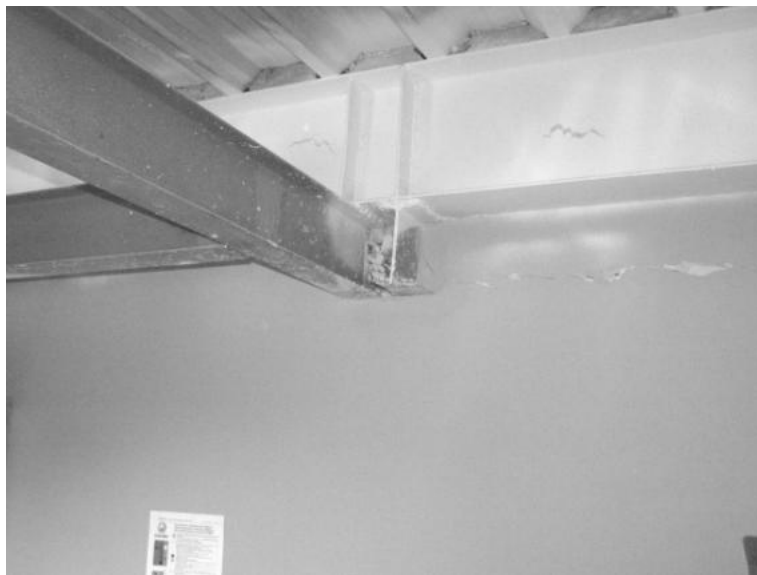
Рис. 10. Горизонтальна тріщина в місці опирання прогону на цегляну стіну
