## Експлуатаційна робота

*Канд. фіз.-мат. наук Л.Ф. Яценко*  
*Інженер В.М. Повисий*

### АНАЛІЗ ТЕХНОЛОГІЙ НАНЕСЕННЯ МАРКУВАННЯ ТА ЇХ ВПЛИВ НА МІКРОСТРУК- ТУРУ БАНДАЖІВ

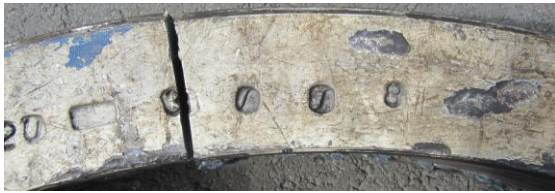
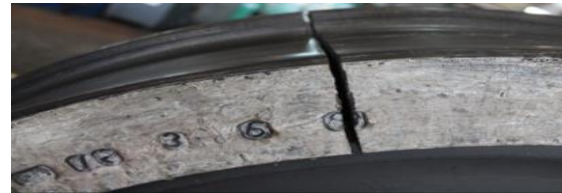
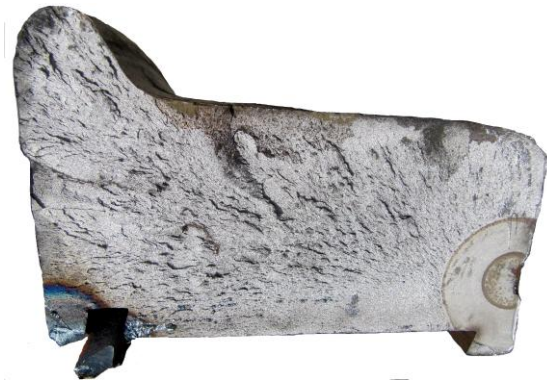
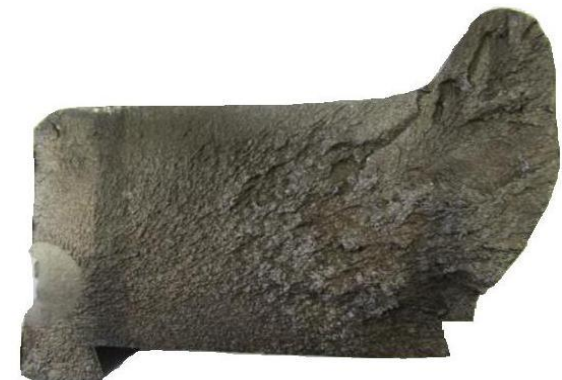
Рис. 1 – Фрагменти зруйнованих бандажів з наскрізною тріщиною по знакам маркування: а – цифра «3», б – цифра «8»

Руйнування відбувалося по знакам «1»,  
 «3», «8» та ін. незалежно від їх порядку роз-  
 ташування на боковій зовнішній поверхні

бандажа. На рис.1 наведено злами окремих  
 досліджених бандажів.

Загальною особливістю для всіх випадків є  
 втомний характер розвитку тріщини та іден-  
 тичний макро- і мікроефекти руйнування  
 бандажів [2]. Осередком зародження втомної  
 тріщини є концентратор напружень, який  
 розташований в донній частині знаку марку-  
 вання.

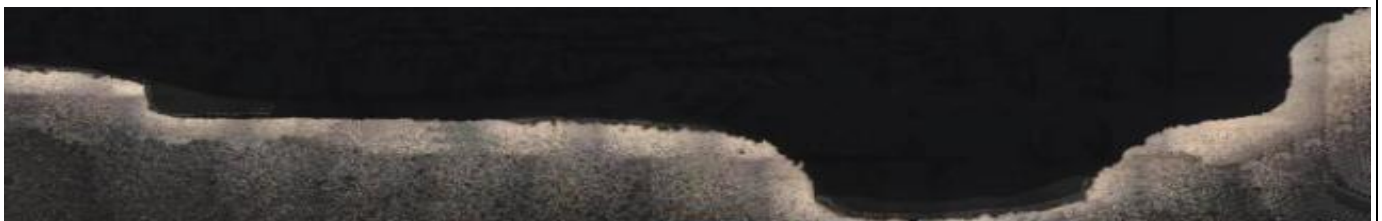
Рис. 2 – Профіль знаку маркування цифри «8», по якому відбулося руйнування дослідженого бандажа

При дослідженні зруйнованих бандажів встановлено, що глибина знаків маркування в зоні руйнування не перевищувала 3 мм, кут нахилу знаку знаходився в межах 15–20°, що відповідало нормам.

Нанесені клейма мали складний профіль, як приклад на рис. 2 зображено профіль цифри «8», по якій відбулося руйнування одного із досліджених бандажів.

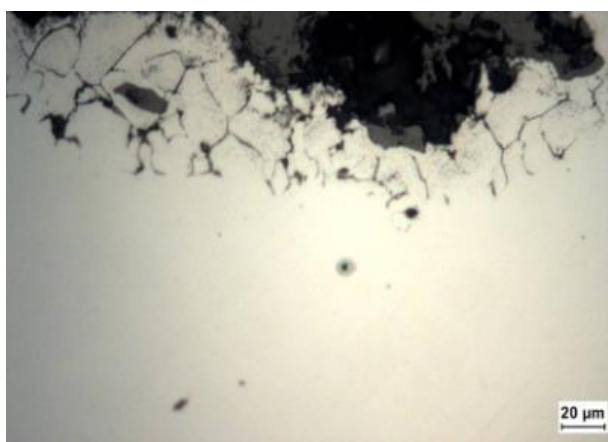
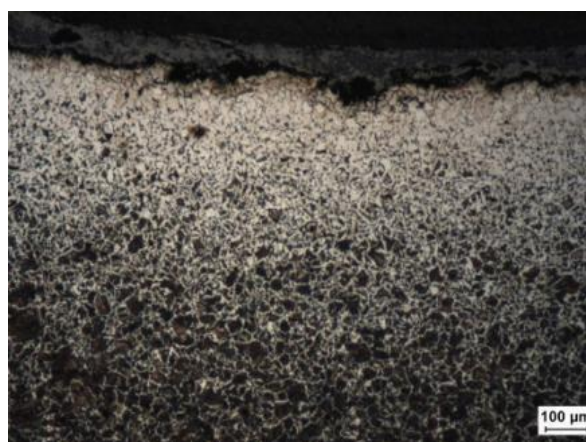
*Рис. 3 – Границі зерен, декоровані плівковими окисидними включеннями (а) та знеуглецьований шар товщиною ~ 220 мкм (б) в області знаку маркування бандажа*

Вивчення характеру руйнування та особливостей мікроструктури металу методом

оптичної мікроскопії показали наявність в донній частині знаку маркування оксидного

шару, шару окалини, знеуглецьованого шару та границь зерен, декорованих включеннями (ймовірними дифузійними окислами, утвореними в результаті внутрішнього окислення внаслідок

нанесення клейма гарячим методом) (рис. 3). Аналогічні структурні зміни металу бандажа у зоні знаку маркування описані в [3, 5, 6, 11].

В умовах високих експлуатаційних навантажень така мікроструктура поверхневого шару в зоні клейма є сприятливим фактором для розвитку втомних мікротріщин, які швидко поширюються вглиб основного металу та призводять до його руйнування.

2. З метою підвищення експлуатаційної надійності бандажів та попередження передчасного їх руйнування по знакам маркування, існує потреба у перегляді або заміні існуючого методу нанесення клейма.
