## Модернізація та ремонт

*Інженери Ю.В. Браславець, О.П. Коломієць, С.В. Кара, П.А. Шевчук*

### **ВІДНОВЛЕННЯ ТА МОДЕРНІЗАЦІЯ УШКОДЖЕНИХ НЕСУЧИХ КОНСТРУКЦІЙ ЕЛЕКТРОВАЗА ВЛ82М №067**

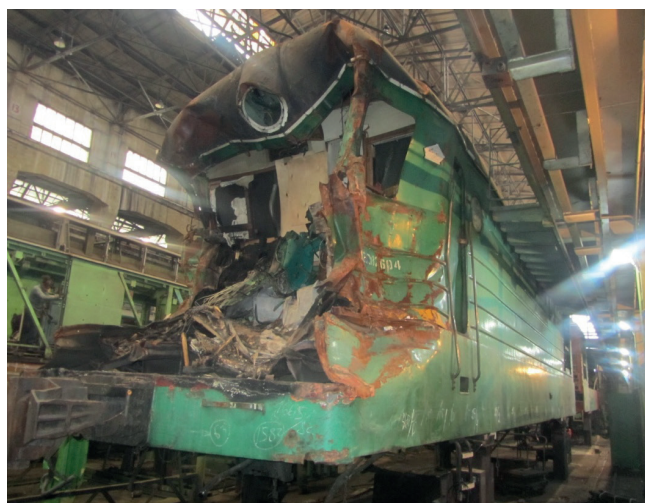
Вступ та постановка проблеми  
Двосистемний восьмивісний електровоз ВЛ82М №067 філії «Південна залізниця» ПАТ «Укрзалізниця» зазнав значних ушкоджень в результаті зіткнення з вантажним автомобілем на переїзді. Пошкоджень зазнали кабіна та рама кузова електровоза. З метою забезпечення обсягів перевезень з урахуванням безпеки руху було ініційовано проведення комплексної науково-дослідної роботи, в рамках якої для відновлення та модернізації ушкоджених несучих конструкцій електровоза були поставлені наступні задачі: 1. дослідження напружено-деформованого стану

Рис. 1 – Пошкоджений електровоз ВЛ82М № 067

Дослідження напружено-деформованого стану несучих конструкцій та розробка проекту ремонту та модернізації. Пошкоджений електровоз ВЛ82М №067 представлено на рисунку 1. Після експертного огляду несучих конструкцій електровоза у відповідності [1 – 8] було прийнято рішення щодо можливості відновлення електровозу для його подальшої роботи.

На підставі розроблених спеціалістами філії «НДКТИ» ПАТ «Укрзалізниця» пропозицій щодо відновлення рами кузова електровозу для усунення наслідків пошкоджень було виконано ряд відповідних робіт за проектом модернізації (відновлення):

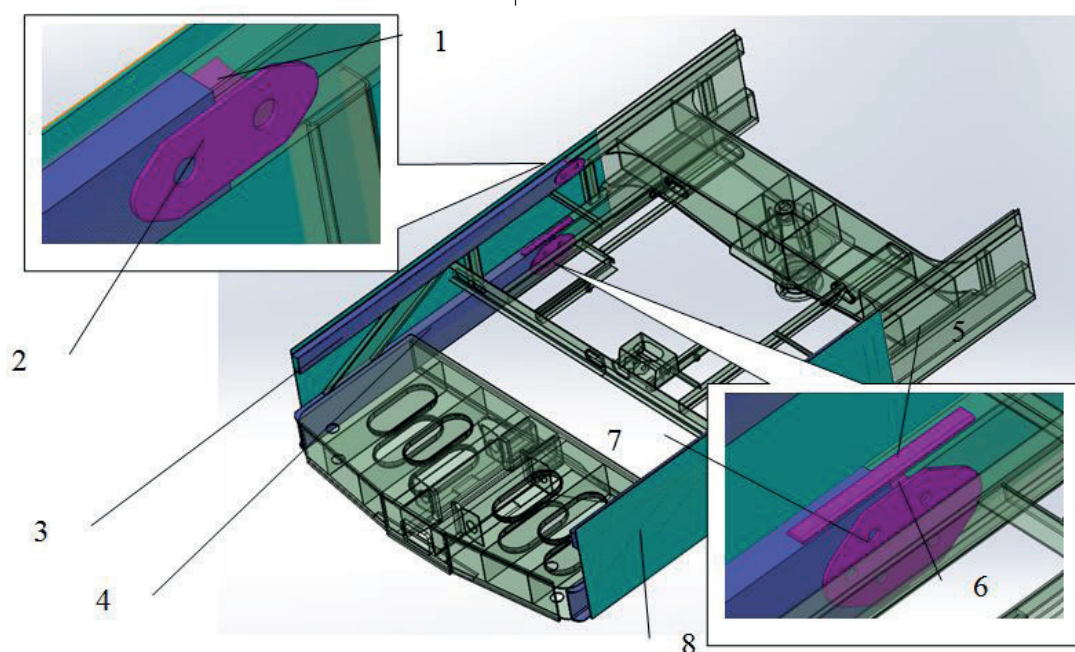
Рис. 2 – Основні елементи модернізації (відновлення) лобової частини рами кузова:  
1 – накладка внутрішня; 2 – накладка зовнішня; 3 – швелер; 4 – швелер; 5 – планка; 6 – накладка внутрішня; 7 – накладка зовнішня; 8 – лист

На рисунку 2 представлена комп'ютерна модель зміненої лобової частини рами кузова.

1. Відновлення рами кузова шляхом поєднання до неї нової передньої частини з використанням підсилюючих елементів в місцях зварних з'єднань;

2. Заміна лобової частини рами кузова електровоза;

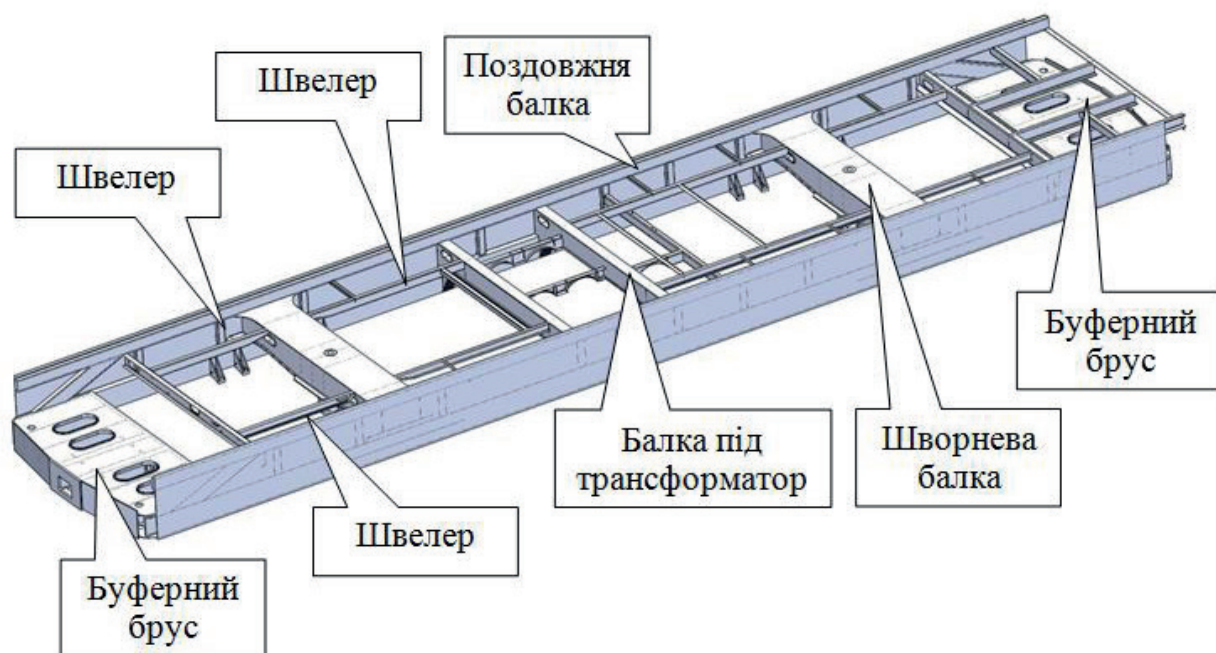
Для модернізації було проведено ряд розрахунків з використанням методу скінчених елементів (програмний комплекс SolidWorks) [9, 10]. Для цього було розроблено детальну 3-D модель рами кузова згідно конструкторській документації, як показано на рисунку 3, та кінцевоелементні (далі КЕ) моделі.

Рис. 3 – 3-D модель рами кузова електровоза ВЛ82М

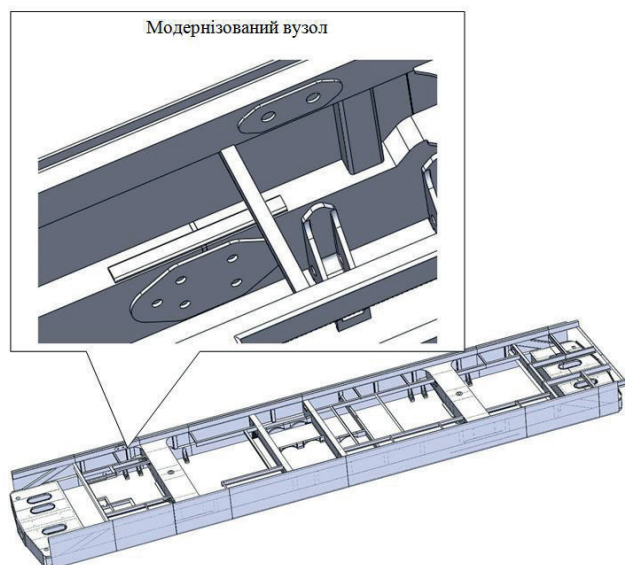
Для розрахунку напружено-деформованого стану рами кузова модернізованого локомотива згідно Норм розроблено відповідну 3-D модель (рис. 4), КЕ-модель та схему навантаження з урахуванням розподілу залишкових термічних напружень у зварних з'єднаннях згідно рекомендацій Міжнародного Інституту Зварювання 2008 р. [11–13]. Епюру еквівалентних напружень модернізованої рами представлено на рис 5.

Рис. 4 – 3-D модель модернізованої рами кузова електровоза

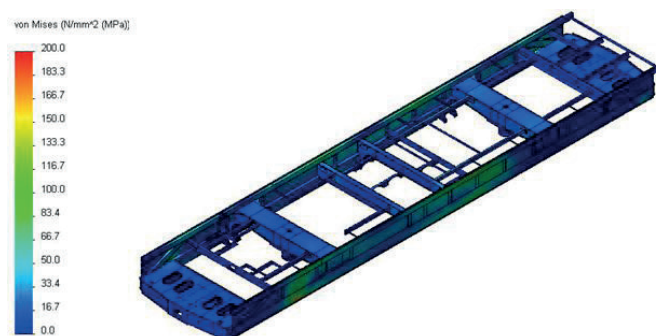
Рис. 5 – Епюра еквівалентних напружень модернізованої рами з урахуванням розподілу залишкових термічних напружень у зварних з'єднаннях

В результаті розрахунків було отримано позитивний результат щодо коефіцієнту запасу міцності за границею витривалості та позитивний результат щодо втомної довговічності згідно Норм [11].

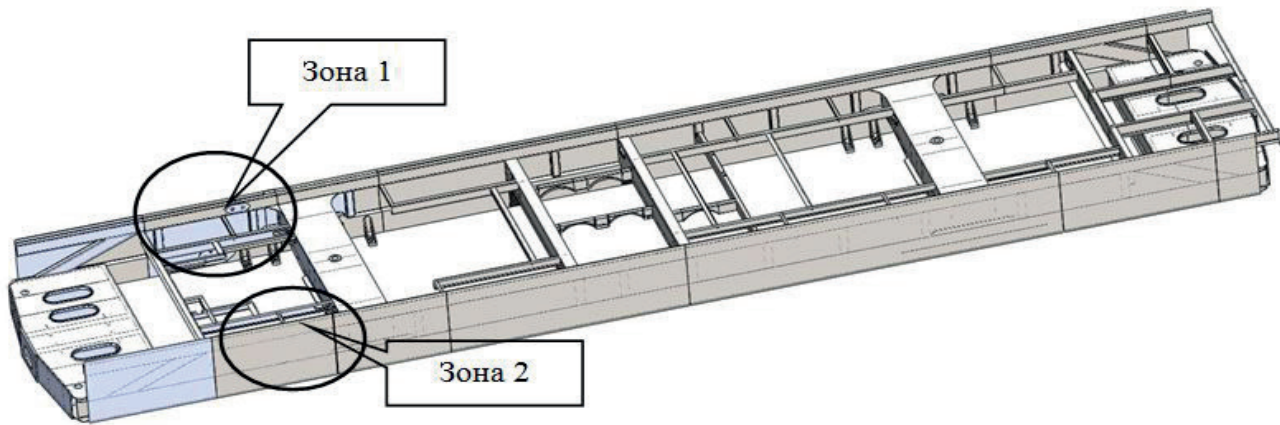
Згідно розробленої програми та методики ходових динамічних випробувань згідно [13] було виконано встановлення тензорезисторів на рамі електровоза з метою оцінки рівня напружень у зварних швах.

Тензорезистори були з'єднані в напівмостову схему Уїтстона, з одним активним та компенсаційним тензорезистором. Така схема складає вимірювальний канал, який доповнюється тензометричним модулем NI 9237. Зони встановлення тензорезисторів на раму кузова показано на рисунку 6.

Рис. 6 – Місця розміщення тензорезисторів на рамі кузова електровоза

Для реєстрації показань тензорезисторів використовувався програмно – апаратний комплекс який складається з контролера NIcRio 9012 з модулями NI9237, та програмного забезпечення, розробленого в програмному пакеті LabVIEW.

На основі результатів вимірювань динамічних напружень, що виникають в рамі кузова, під час дослідної поїздки в умовах та режимах звичайної експлуатації на лінії Куп'янськ – Полтава, визначено коефіцієнти запасу міцності за границею витривалості  $n$ . Всі визначені коефіцієнти більше  $n > 2$ , що відповідає вимогам «Норм», при цьому найменше значення  $n = 2,28$ . Згідно розрахунків втомної довговічності експлуатаційна навантаженість рами кузова не обмежує її строк служби.

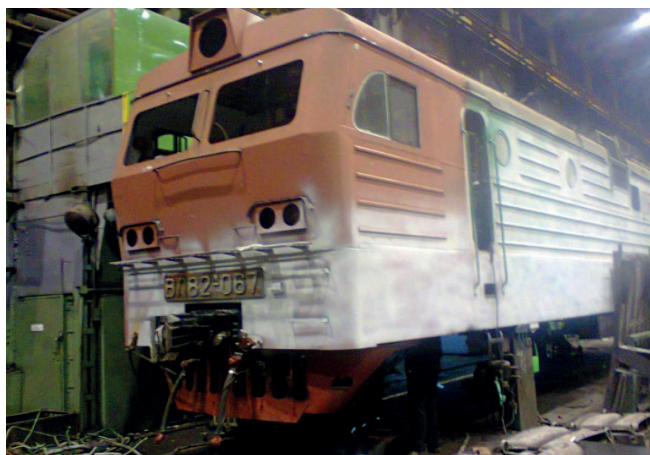
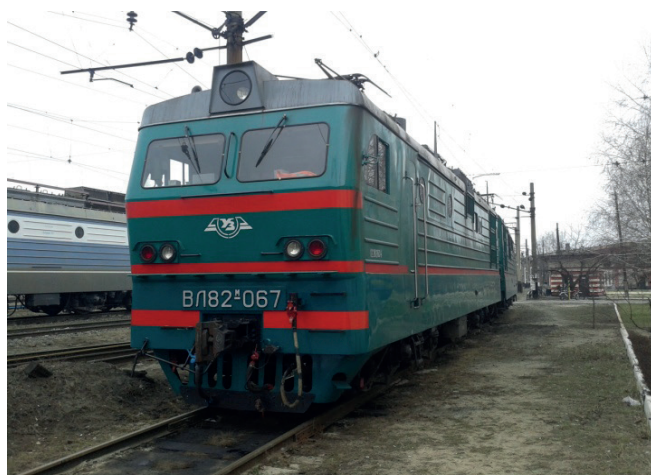
Локомотив в процесі ремонту та після відновлення показано на рис. 7.

Рис. 7 – Електровоз ВЛ82М-067 в процесі та після відновлення

Роботи з ремонту та модернізації електровозу були проведені згідно проекту модернізації.
