ДИАГНОСТИКА И ПОВЫШЕНИЕ ЭФФЕКТИВНОСТИ ЭКСПЛУАТАЦИИ ТЕПЛОВОЗНЫХ ДИЗЕЛЕЙ K6S310DR

***Ключевые слова:** тепловозные дизели, эксплуатация и ремонт, параметрическая диагностика, топливная аппаратура, газораспределение, газотурбонагнетатель, виброакустический анализ.*

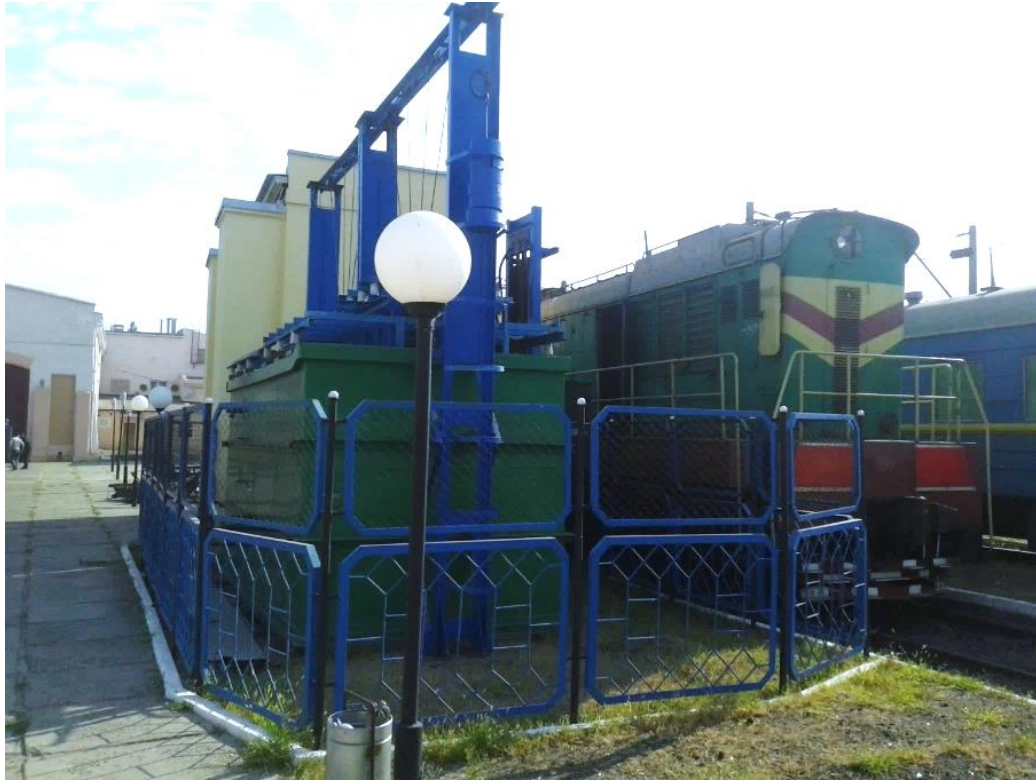
Рис. 1 - Индицирование дизеля тепловоза ЧМЭЗ на станции реостатных испытаний в локомотивном депо № 1, Одесса-Сортировочная

Индицирование и параметрическая диагностика дизелей K6S310DR маневровых тепловозов ЧМЭЗ №№ 7037, 4993, 3615, 2997, 3107 и других производилось на станции реостатных испытаний локомотивного депо № 1 Одесса-Сортировочная, Одесской железной дороги (рис. 1). По требованию локо-

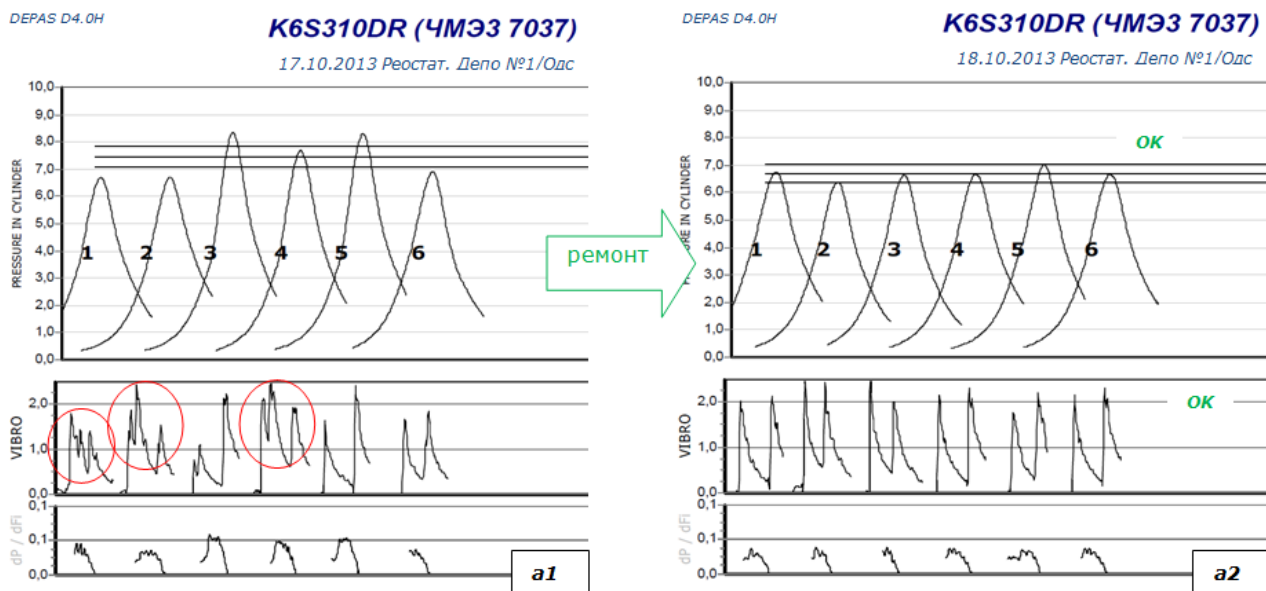
Рис. 4 - Индицирование дизеля K6S310DR на станции реостатных испытаний в локомотивном депо № 1, Одесса-Сортировочная:

а1) сводный отчет об индицировании дизеля до и а2) после ремонтных работ

Результаты индицирования дизеля K6S310DR маневрового тепловоза ЧМЭЗ до и после ремонтных работ приведены на рис. 4. Во время первого индицирования были зафиксированы значительные различия температур выпускных газов между цилиндрами (более 50 °С). Индицирование показало неравномерность распределения мощностей цилиндров и максимальных давлений сгорания до 20 %, (см. рис. 4, а1).

- уменьшена неравномерность распределения мощностей по цилиндрам до 3 % (рис. 4, a2);

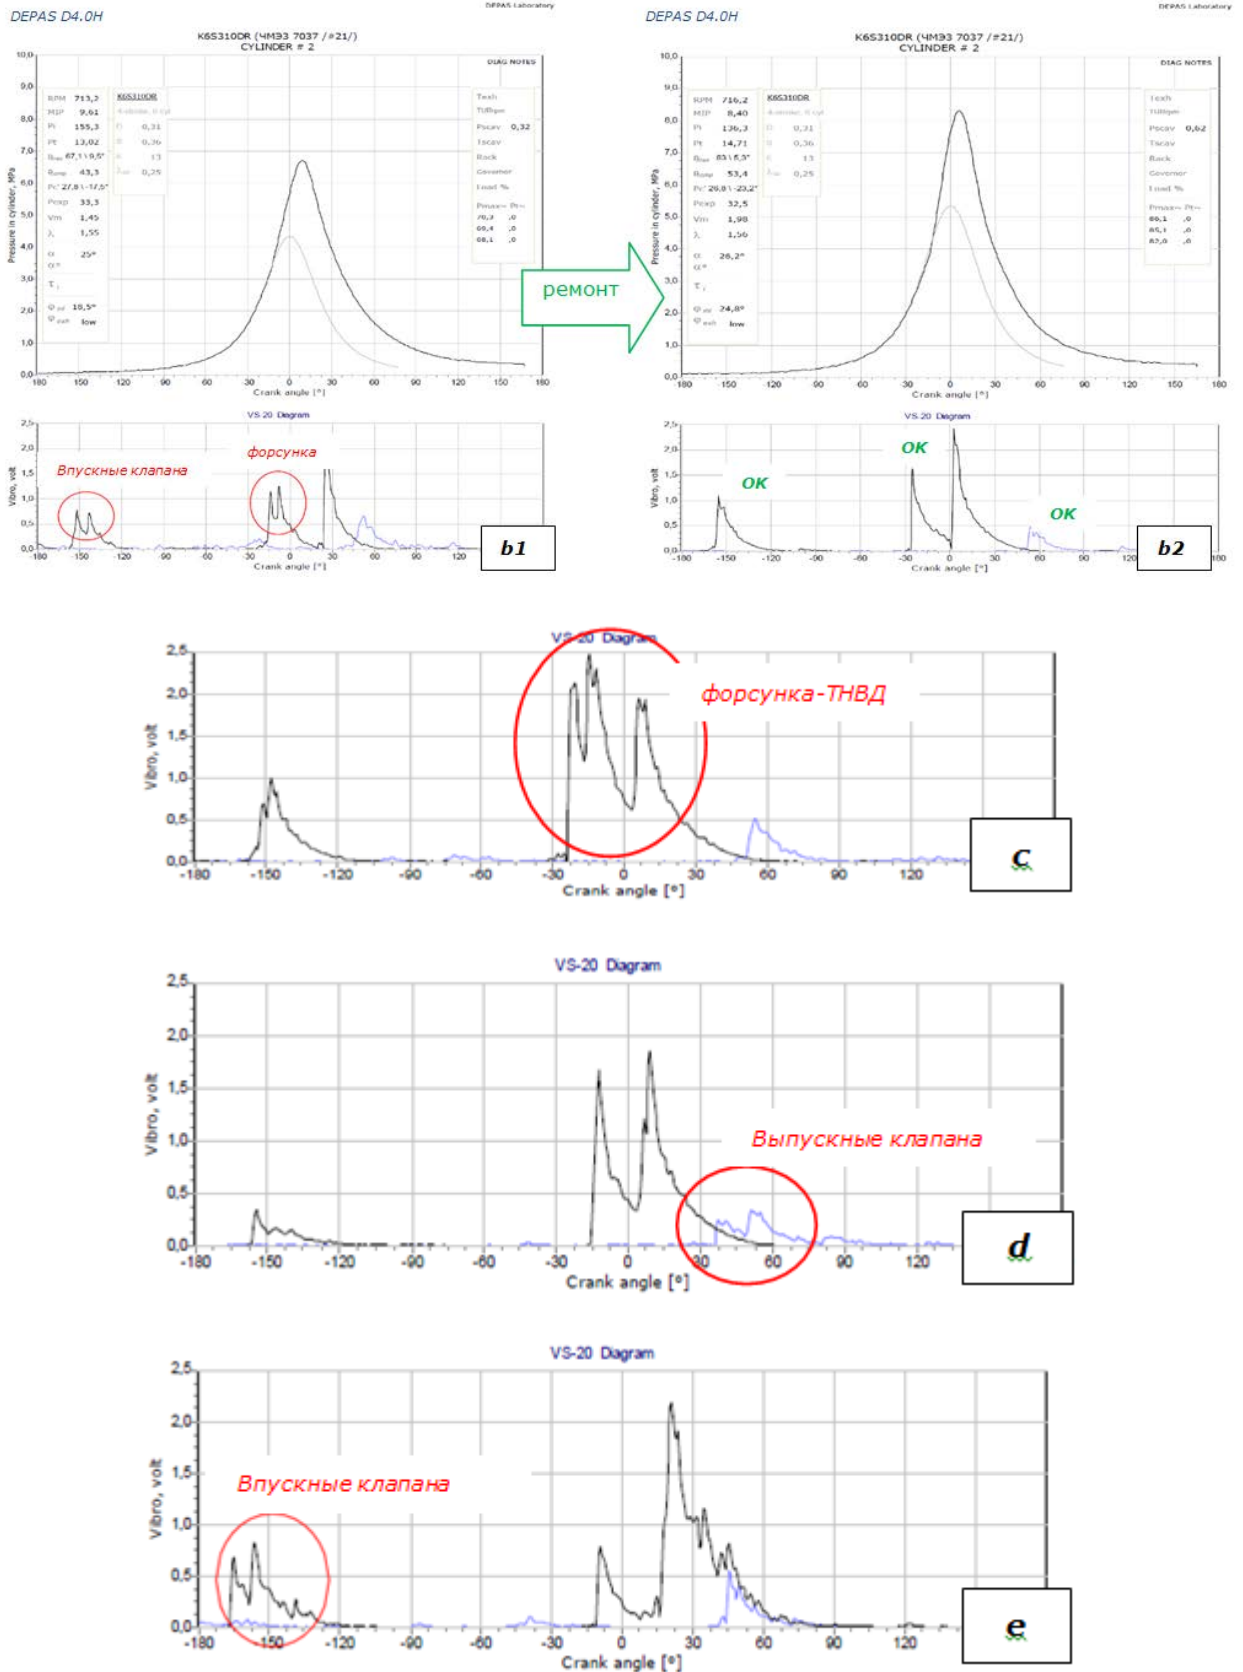
Рис. 4 (продолжение) - Индицирование дизеля K6S310DR на станции реостатных испытаний в локомотивном депо № 1, Одесса-Сортировочная:

- b1) развернутая индикаторная диаграмма цилиндра № 2 до и (b2) после ремонтных работ;
- c) пример неисправности ТА высокого давления;
- d) пример неисправности выпускных клапанов;
- e) пример неисправности впускных клапанов

- вибродиаграммы впрыска, записанные с торца форсунок на всех цилиндрах, характерны для нормальной работы ТА высокого давления в целом (двухимпульсные диаграммы с четко выраженными передними фронтами – подъем и посадка иглы форсунки (см. рис. 4, b2).

В случае однофазного впрыска, применяемого на дизелях *K6S310DR*, нормальная работа топливной аппаратуры высокого давления должна приводить, в конечном итоге, к подъему и посадке иглы в определенных заданных фазах, (см. рис. 4, b2). При этом подъем иглы форсунки должен происходить с определенным углом опережения до ВМТ для этого типа дизелей (т. е. выдерживаться фактический угол опережения впрыска). Любые изменения фаз подъема и посадки иглы форсунки (начала и окончания впрыска), а также многократные подрывы подъема иглы являются следствием комплексного дефекта топливной аппаратуры высокого давления в целом.

При четырехклапанной системе газораспределения наиболее характерный дефект – асинхронность работы клапанов – проявляется в виде двойного импульса или множественных импульсов вибродиаграммы, (см. рис. 4, b1, d, e). Отсутствие или искажение импульса на вибродиаграмме при закрытии клапанов тоже является признаком дефекта. Во всех этих случаях требуется контроль теплового зазора и профилактика механизма газораспределения. Формы вибро-

импульсов впускных и выпускных клапанов при нормальном техническом состоянии МГР показаны на рисунке 4, b2.

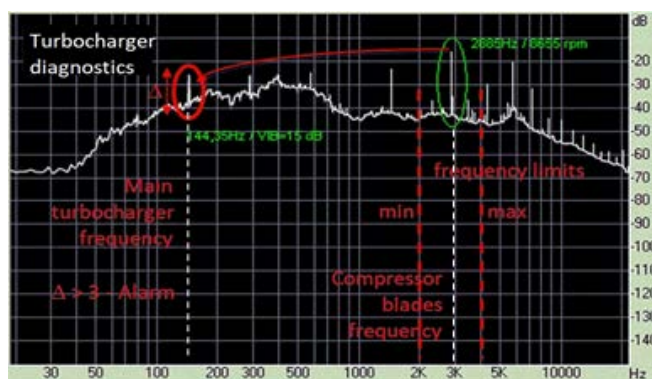
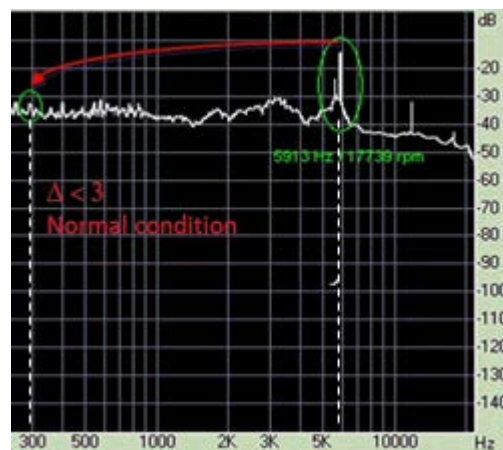
Рис. 6 - Амплитудный спектр вибрации турбокомпрессора:

а) повышенный уровень вибрации ротора;

б) нормальный уровень вибрации ротора

Анализ спектра, представленный на рисунке 6, позволяет с высокой точностью определить частоту вращения ротора ГТН, а также выполнять диагностику технического состояния ГТН по амплитуде гармоники на основной частоте вращения. В качестве анализируемых величин рассматриваются частоты и амплитуды отдельных гармоник.

Лопаточная частота компрессора данного типа ГТН находится ниже уровня 10 кГц и может быть определена путем анализа спектра (см. рис. 6, а, б) с максимальной погрешностью не более 5 Гц, что сводит максималь-

В ситуации, показанной на рисунке 6, а амплитуда гармоники Δ значительно превышает средний уровень соседних гармоник, что характеризует опасный уровень вибрации ротора, что указывает на необходимость принятия срочных мер. В основном уровень вибрации ротора повышается при загрязнении газовойпускной проточной части дизеля и соплового аппарата ГТН. Это происходит, как правило, после длительной работы двигателя на режимах малых нагрузок. В случае обнаружения повышенного уровня вибрации, на ранней стадии достаточно провести профилактическую очистку проточной части

На рисунке 6, б показан виброакустический спектр турбокомпрессора с незначительным повышением амплитуды основной гармоники Δ , что характеризует допустимый уровень вибрации ротора ГТН.
