Наш опыт устранения механических повреждений пенильных имплантов

В статье представлен опыт диагностики и устранения механических повреждений пенильных имплантов различной конструкции. Наиболее устойчивыми к повреждениям оказались пластические и гидравлические модели.

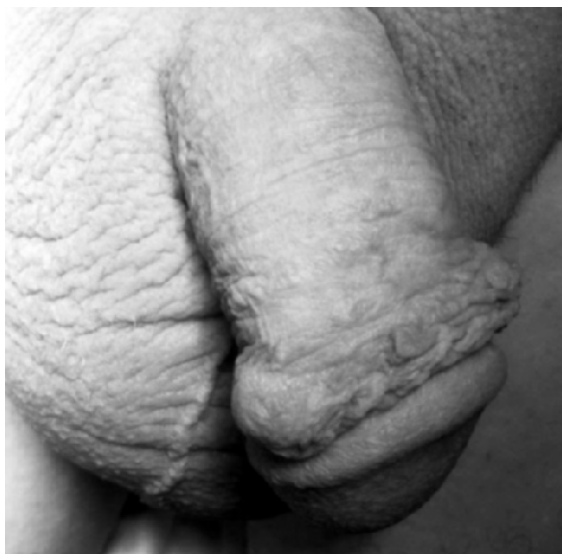
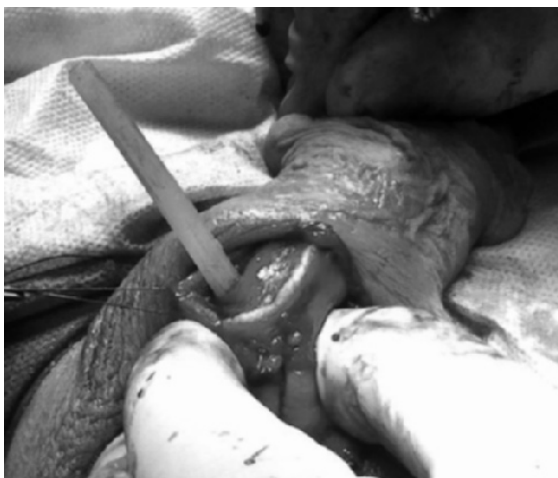
Фото 1, 2, 3. Перелом полужестких имплантов в апикальной части (установлены в 1992 году в г. Чебоксары, Россия)

Наиболее частыми являются поломки **полужестких протезов**, которые устанавливали до появления современных, модифицированных моделей

Чаще всего диагностировали перелом одного протеза, однако всегда производили замену обоих имплантов.

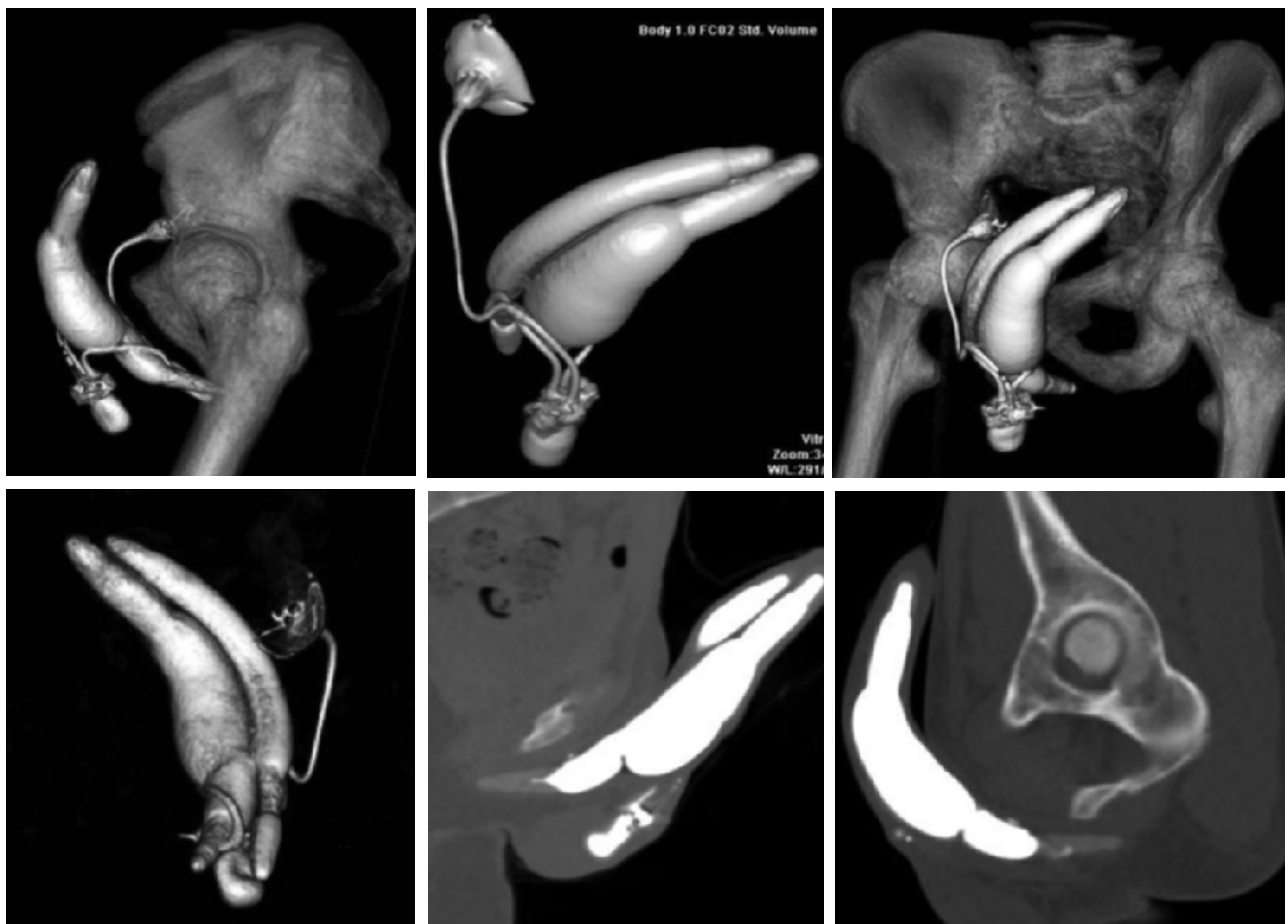
Фото 6–11. Визуализация пенильного импланта

Определяется грыжеподобное выпячивание в среднем отделе левого цилиндра и полное опорожнение резервуара.

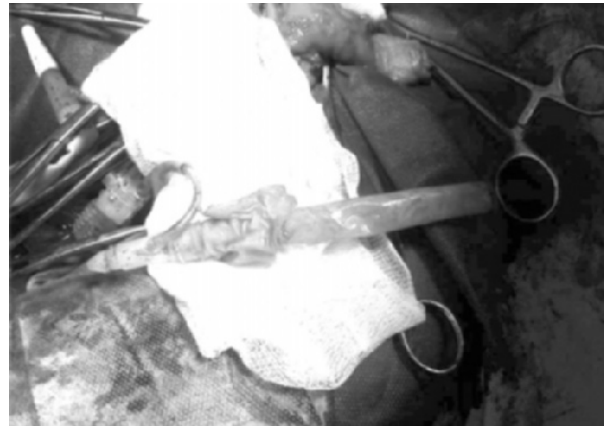
Фото 15. Удалены цилиндры. Полный разрыв левого цилиндра

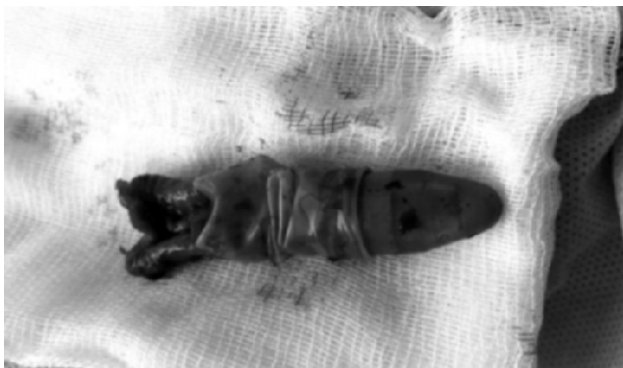
Фото 18. Удаленный фрагмент левого цилиндра с элементами кавернозной ткани

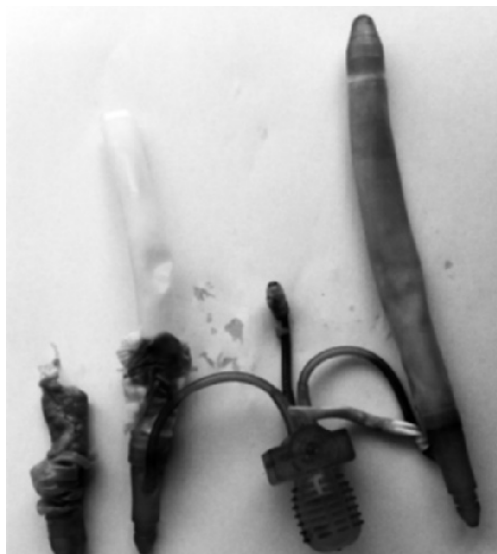
Фото 21. Фрагменты удаленного импланта

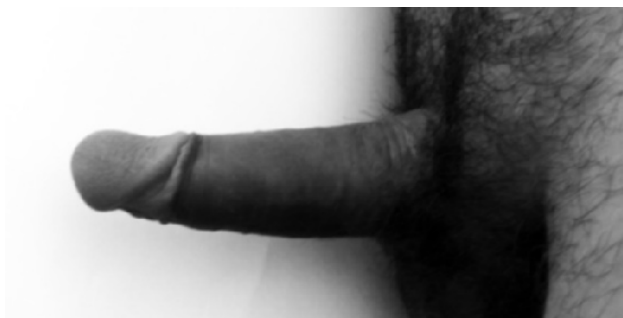
Фото 22. Имплант в «рабочем положении»

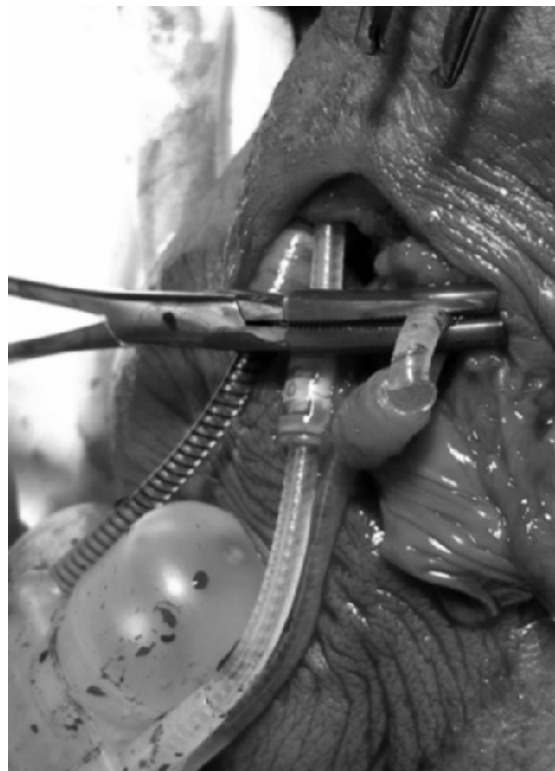
Второй наш пациент с повреждениями гидравлического импланта имел переломы трубки, соединяющей помпу и левый цилиндр, дважды, с интервалом в два года, в одном и том же месте. Имплант установлен в 2010 году, а повреждения мы устранили в 2012 и 2014 годах.

Причина повреждения в некорректном пользовании помпой и чрезмерных усилиях на конструкцию при наполнении и опорожнении цилиндров.

Фото 23. Разрыв трубки гидравлического пенильного импланта (2012 год)

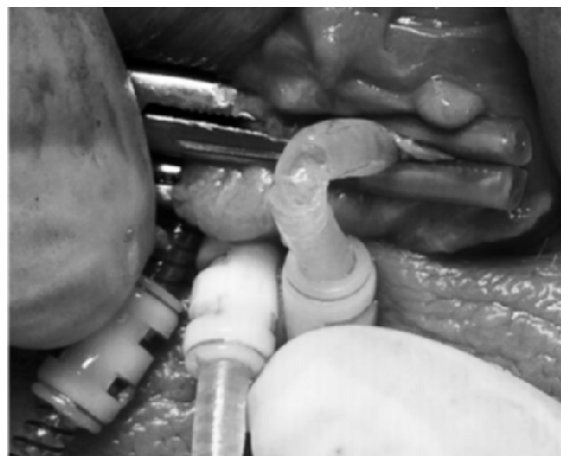
Фото 25. Перелом шланга в том же месте (2014 год)
