ОБЕСПЕЧЕНИЕ ТЕХНОЛОГИЧЕСКОЙ БЕЗОПАСНОСТИ КОНСТРУКЦИЙ И СООРУЖЕНИЙ НА ОСНОВЕ УПРАВЛЕНИЯ РИСКАМИ

Целью статьи является выявление причин аварийного разрушения опорных конструкций, научно-методическое обоснование и разработка мер обеспечения технологической безопасности манипулятора для съема крышки коренного желоба доменной печи.

3. Экспертное обследование опорных конструкций манипулятора

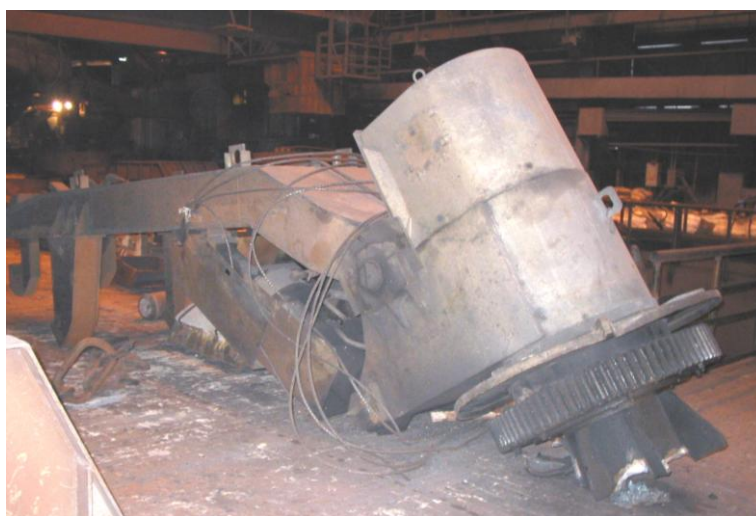
Рис.2. Общий вид аварийного обрушения манипулятора

Разрушение узла опорной части колонны произошло при выполнении операций по съему и перемещению крышки коренного желоба доменной печи. Это привело к тому, что поворотная часть конструкции потеряла устойчивость и обрушилась, что привело к обрыву элемента крепления и падению крышки желоба (рис.2).

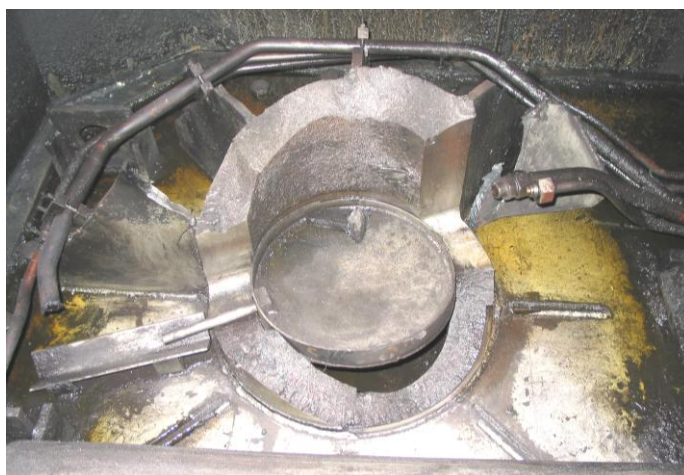
Рис.3. Характер разрушения на участке сопряжения колонны со станиной

2. Разрушение ребер имеет характерные особенности (рис.3):

- для двух ребер имеют место искривления краев разрыва, что свидетельствует о развитии пластических деформаций и вязком разрушении по основному металлу;

- для четырех ребер установлено хрупкое разрушение по границе сплавления угловых швов крепления к горизонтальной плите. При осмотре макроструктуры изломов выявлены дефекты сварных швов, вызванные недостаточной глубиной проплавления основного металла.

В результате аварийного обрушения произошел отрыв одного из ребер с частью основного металла ствола (размерами около 5 x 5 см и толщиной 8...15 мм). Характер излома основного металла ствола – хрупкий. Учитывая, что площадь излома основного металла значительно превышает площадь сварных швов, а поверхность излома значительно удалена от зоны термического влияния, можно сделать вывод о возможности наличия внутренних дефектов основного металла ствола манипулятора. Излом ствола имеет следующие характерные особенности: характер излома – хрупкий, без признаков пластических деформаций; на поверхности

излома имеются видимые проявления расслоения металла. Развитие участков разрушения ниже поверхности горизонтальной плиты свидетельствует о высокой концентрации напряжений в месте изменения диаметра ствола.

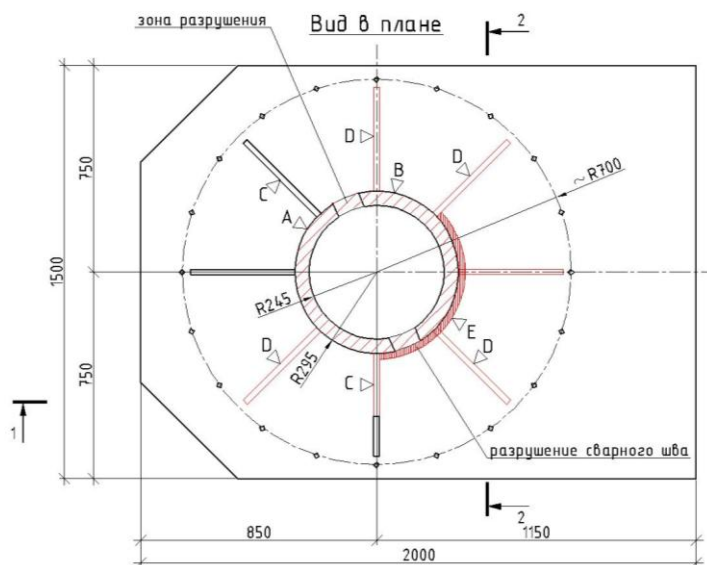
Рис. 4. Характерные зоны конструктивных элементов участка разрушения

По результатам оценки дефектов и повреждений выполнено зонирование макроструктурных особенностей разрушения узла крепления колонны к станине (рис.4):

- $\nabla A, \nabla B$ – хрупкое разрушение при наличии дефектов макроструктуры;
- ∇C – вязкое разрушение с выходящей на поверхность поперечной трещиной;
- ∇D - хрупкое разрушение по сварному шву;
- ∇E - трещины в сварном шве (продольные в изломе).

Хрупкий характер разрушения по всему поперечному сечению колонны манипулятора свидетельствует о пониженных пластических свойствах основного металла конструкции, что не соответствует условиям работы при динамических воздействиях. Неметаллические включения, выявленные на поверхности излома поперечного сечения колонны, способствовали хрупкому характеру разрушения ствола колонны (участок ∇A, ∇B).

Конструктивное решение фасонки толщиной 20 мм, расположенных по периметру колонны, не обеспечивает требуемой прочности сопряжения колонны со станиной, о чем свидетельствует характер поверхности вязкого разрушения поперечного сечения фасонки (участок ∇C).

Сварные швы крепления фасонки к станине выполнены с нарушением технологии сварки, что послужило причиной отрыва фасонки по всему сварному шву (участок ∇D).

2. В результате экспертного обследования, диагностики технического состояния после обрушения манипулятора установлено, что наиболее вероятной причиной отказа узла сопряжения колонны со станиной является наличие множественных дефектов в макроструктуре стальной трубы, выполненной методом центробежного литья, и сварных швах опорной конструкции. Опорная конструкция манипулятора работает в условиях динамических нагрузок, имеет сложное напряженно-деформированное состояние на участках сварных соединений трубы и соединительных ребер с опорной плитой. При отсутствии гарантий механических свойств и химического состава результаты прочностного расчета конечноэлементной модели не отражают действительного напряженно-деформированного состояния опорной конструкции манипулятора. Аварийное разрушение опорной конструкции подтверждает необходимость принятия дополнительных конструктивных и технологических мер для снижения рисков при эксплуатации манипулятора.
