ИССЛЕДОВАНИЕ ВИДОВ И ПРИЧИН ПОВРЕЖДЕНИЙ ЛЕНТЫ В ПРОЦЕССЕ ЭКСПЛУАТАЦИИ ЛЕНТОЧНЫХ КОНВЕЙЕРОВ

Представлены результаты исследований в производственных условиях видов и причин повреждений транспортерных лент конвейеров. Сформулированы требования, которые должны соблюдаться в процессе эксплуатации, для обеспечения снижения износа и повреждений конвейерной ленты.

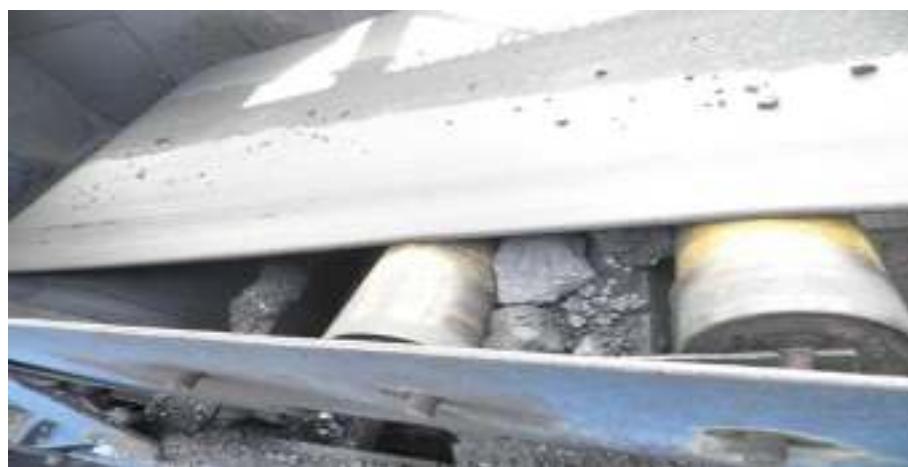
Рис. 2 – Сход ленты относительно продольной оси и ее трение о конструкцию рамы конвейера

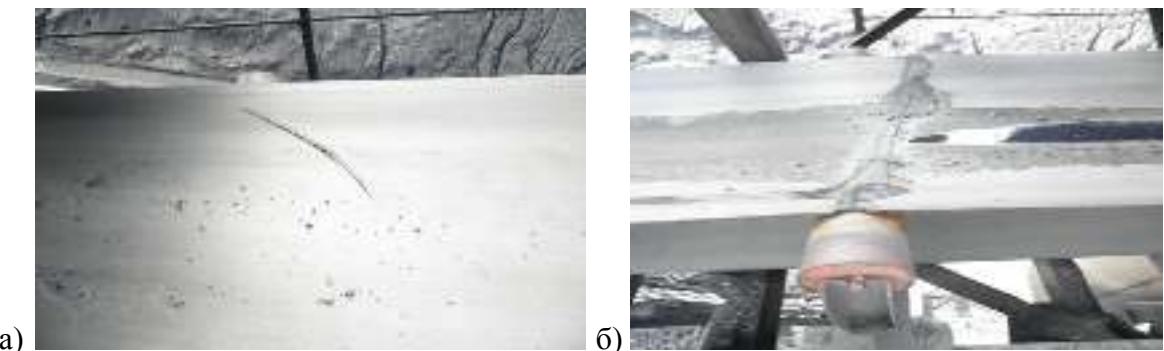
Рис. 3 – Повреждения ленты на работающем конвейере: а) – местное повреждение ленты; б) – повреждение стыка ленты

Также выявлены и зафиксированные повреждения конвейерной ленты при работе конвейера (рис. 3 а, б).

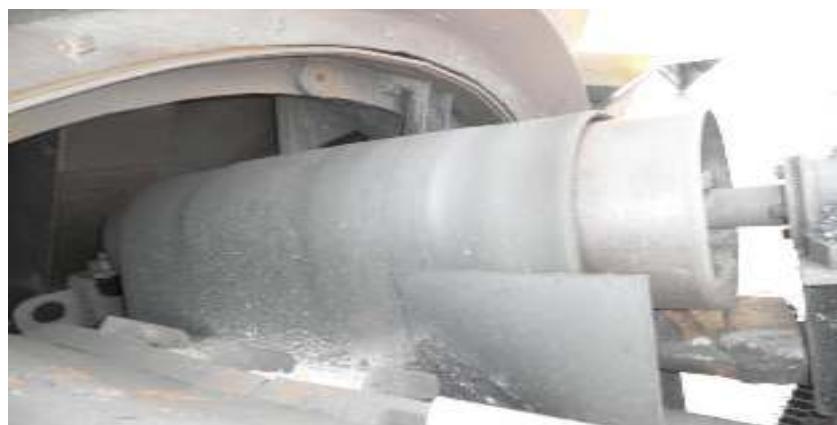
Рис. 4 – Сход конвейерної ленти с приводного циліндрического барабана

Неустойчивое поперечное движение ленты во время работы и сход ленты с барабанов конвейера (рис. 2.4) способствует значительному износу ее бортов, что существенно снижает технико-экономические показатели конвейерного транспорта. Поэтому, не менее важна проблема заштыбовки рамной конструкции, так как большинство конвейеров из-за конструктивной особенности не позволяют механизировать очистку просыпавшегося груза.

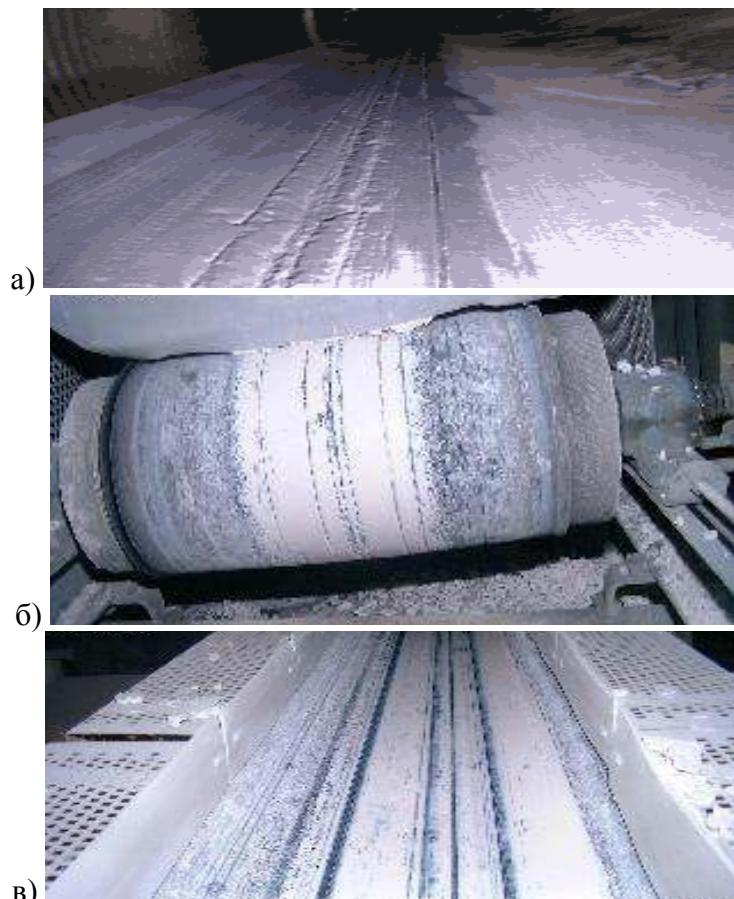
В процесі експлуатації в більшій ступені проходить износ робочої поверхні ленти (рис. 5 а, б, в), вследство якого, значально ухудшаються її прочностні характеристики. В результаті цього, строк експлуатації ленти значально сокращається.

Рис. 5 – Износ рабочей поверхности ленты

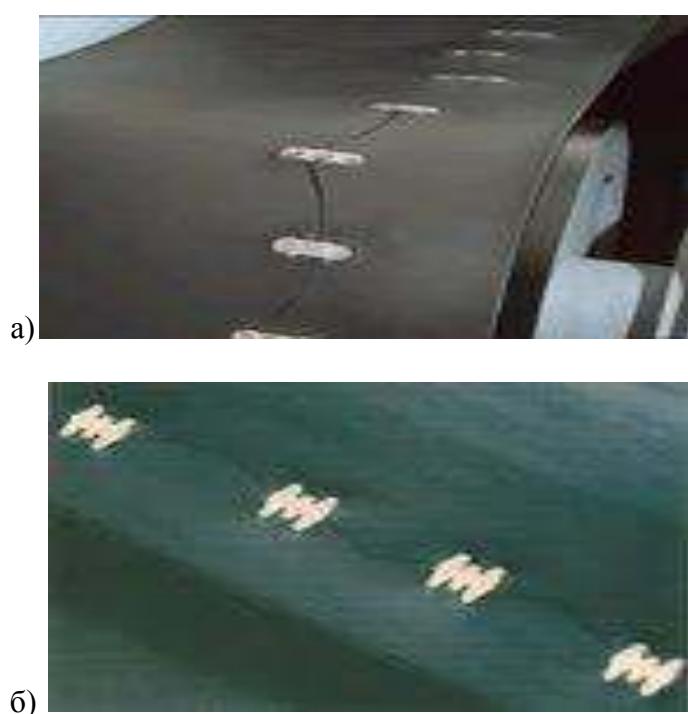
При цьому слідеть от метити, що повреждения ленти в результаті износа її робочої поверхні проходить значально більше при роботі на циліндрико-коніческих (випуклих) барабанах, так як виникають підвищені натяження в центральній її часті, які розривають саму ленту вдоль її продольної осі (рис. 2.6 а, б).

Рис. 6 – Продольный разрыв конвейерной ленты
