## **МОНИТОРИНГ ИЗМЕНЕНИЯ ДЕФОРМАЦИЙ ЖИЛОГО ДОМА И РЕКОМЕНДАЦИИ ПО УСТРАНЕНИЮ ПРЕДАВАРИЙНОГО СОСТОЯНИЯ**

*В статье изложены материалы натурных обследований многоэтажного двухсекционного жилого дома в г. Днепропетровске. Проанализированы причины, приведшие к неравномерным деформациям, и проведен мониторинг их изменения. Предложены рекомендации по стабилизации деформаций, позволяющие продлить дальнейшую эксплуатацию здания.*

**Выделение не решенных ранее частей общей проблемы, которым посвящена статья.** В данной статье рассматривается один из случаев проявления таких деформаций в здании жилого дома по ул. Симферопольская в г. Днепропетровске.

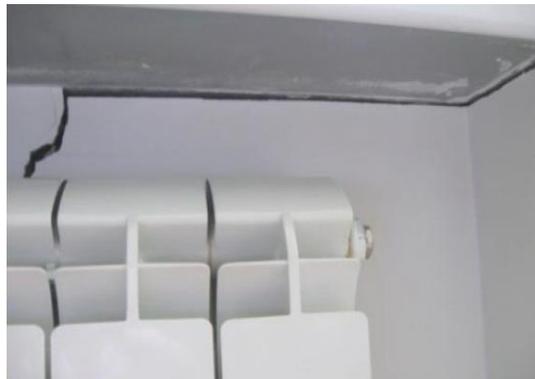
*Рисунок 2 – Трещина на несущей стене*

Также необходимо обратить внимание на границы между слоями ИГЭ-5 и 6, ИГЭ-6 и 7, ИГЭ-7 и 8, которые отображены неправильно. На рис. 7 ровной линией указаны правильные границы слоев. Эта «неточность» границ между слоями позволила проектировщикам опереть нижние концы свай на ИГЭ-8. ДБН [2] (раніше п. 4.7 СНиПа 2.02.03-85) обязывает заглубить сваи в грунт, не менее чем на диаметр уширения сваи (1,4 м), но не менее чем на 2 м. По технологии изготовления буровых свай под их уширением устраивается выемка на глубину 1,2 м (рис. 7). Исходя из этого, становится понятно, что конструкцию уширения сваи в слое ИГЭ-8 выполнить совершенно нереально таким образом, как показано на разрезе (рис. 7). Это указывает на то, что на самом деле неизвестно, на какой слой опирается свая. Можно предположить, что часть свай опирается на ИГЭ-9, что и является одной из причин неравномерных деформаций и приводит к таким последствиям (рис. 1 – 6).

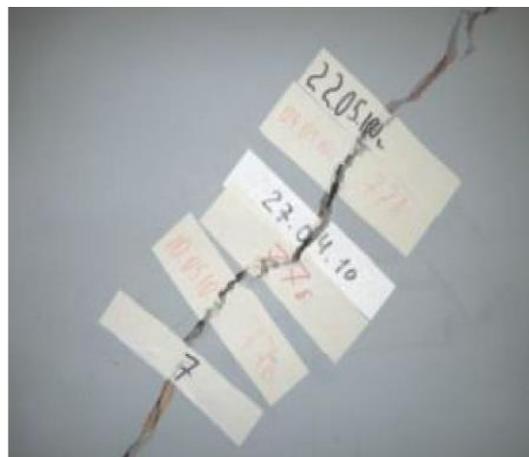
*Рисунок 3 – Раскрытие трещин на стене в паркинге*

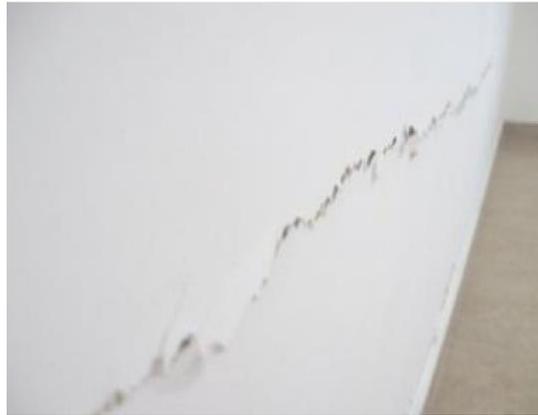
*Рисунок 4 – Нарушение целостности гипсокартонной облицовки наружной стены*

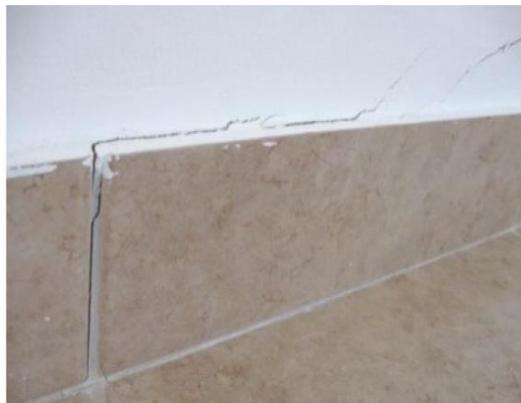
*Рисунок 5 – Раскрытие трещин по стене и по швам облицовочной плитки на балконе*

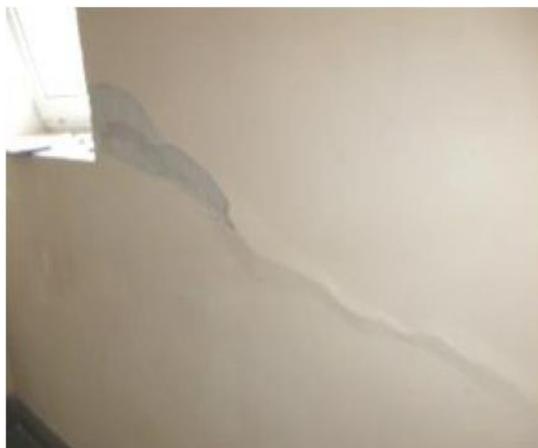
*Рисунок 6 – Раскрытие трещин со смятием штукатурки по наружной стене лестничной клетки*
