РОБОТА СИСТЕМИ «ОСНОВА – ФУНДАМЕНТ – БУДІВЛЯ» ПРИ НАДБУДОВІ

Наведено результати геодезичних спостережень за деформаціями основ і фундаментів одноповерхової громадської будівлі, що надбудовується, під час проведення демонтажу старих будівельних конструкцій та розширення підземної частини.

Основний матеріал і результати. Об'єкт, на якому проводилися геодезичні спостереження – одноповерхова громадська будівля, розташована у м. Полтава (рис.1). У січні 2013 року автори виконали обстеження основ, фундаментів і будівельних конструкцій об'єкта. Установлено, що будівля має неповний залізобетонний шарнірно-в'язевий каркас серії ІІІ-04, несучими елементами якого є сітка з колон і поперечні й поздовжні несучі цегляні стіни з кроком 6 м. Фундаменти влаштовані з вийманням ґрунту, на природній основі, залізобетонні, монолітні, стрічкові під стіни й окремі збірні під колони стаканного типу. Глибина закладання та ширина підшви стрічкового фундаменту – $d=180$ см, $b=80$ см відповідно, а окремого – $d=210$ см, $b \times l=220 \times 220$ см.

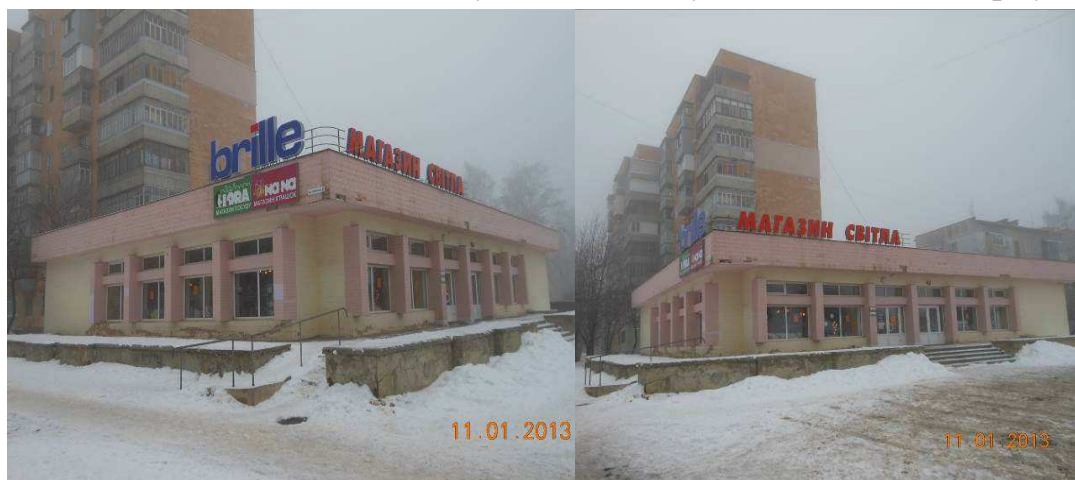
Рис. 1. Загальний вигляд одноповерхової будівлі по вул. Грушевського, 21 у м. Полтава до початку робіт з реконструкції

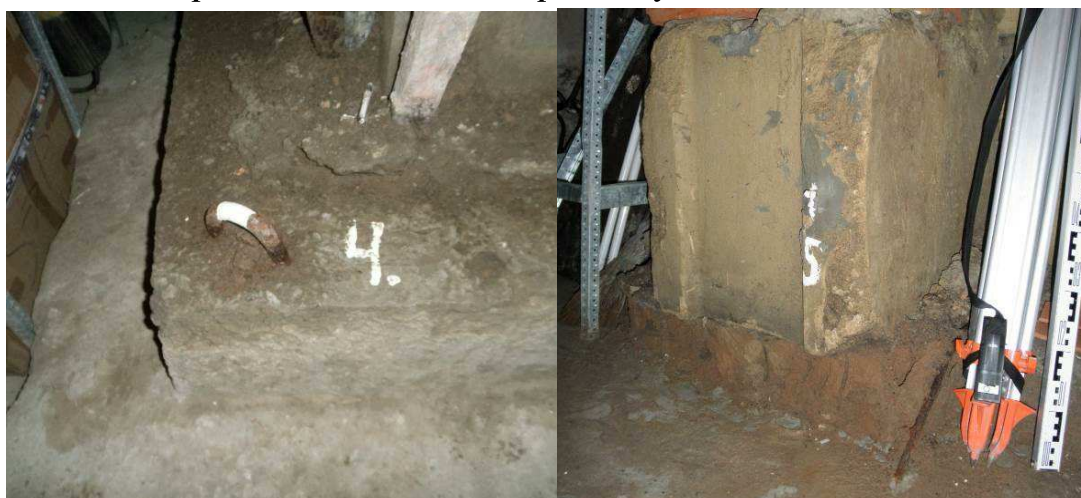
Для спостереження за процесом деформацій основ фундаментів у підвалі будівлі було встановлено сім деформаційних марок, три з них стінові та чотири на фундаментах колон (рис. 2). Стінові марки являли собою арматурні стержні діаметром 10 мм і довжиною 200 мм, замонолічені в стіну. Як марки на колонах використано стропувальні петлі стакана фундаменту. Нівелірний хід – не замкнений, оскільки нівелювання виконували в підвалі будівлі. Геометричне нівелювання відповідало III класу точності, здійснювалося короткими променями до 15 м. Нівелювання в кожному циклі спостережень виконували по одних і тих же напрямках, у зв'язку із чим у підвалі фіксували постійні місця встановлення інструменту. Упродовж першого циклу нівелювання виконували двічі, розбіжність у відмітках однойменних марок відсутня. Спостереження вели за допомогою нівеліра Topcon AT-G6 і телескопічної рейки з міліметровою шкалою на зворотному боці.

Рис. 2. Деформаційні марки, встановлені в підвалі будівлі по вул. Грушевського, 21 у м. Полтава на фундаменті колони та в стіні

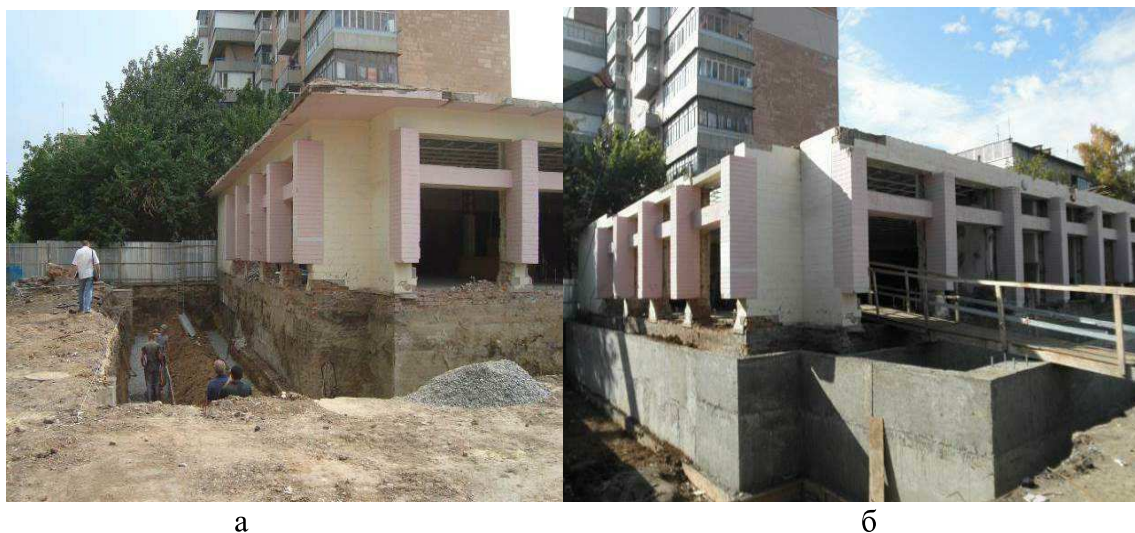
Рис. 3. Стан виконання робіт: а – на момент першого циклу нівелювання;
б – на момент другого циклу нівелювання

Під час проведення демонтажу старих будівельних конструкцій здійснено три цикли нівелювання. За нульовий цикл спостереження прийнято стан, за якого тиск під подошвою фундаментів відповідав навантаженню, котре діяло до реконструкції. На момент першого циклу нівелювання демонтовано конструкцію покрівлі ($\approx 4,85$ кН/м²), парапет, віконні та дверні блоки, відкопано котлован по осі б та Д/4-б (рис. 3, а). До другого циклу нівелювання демонтовано парапетні плити, котлован виконано в осях 1, б, Д (рис. 3, б), на покрівлі будівлі влаштовано насип з піску в осях 3-4/В-Г, що призвело до осідань відповідних марок на фундаментах колон.
