**ДОСЛІДЖЕННЯ НАПРУЖЕНО-ДЕФОРМОВАНОГО СТАНУ
ФУНДАМЕНТНОЇ ПЛИТИ ГОТЕЛЬНО-ЖИТЛОВОГО
КОМПЛЕКСУ ТА РОЗРАХУНОК НЕРІВНОМІРНОГО ОСІДАННЯ ЇЇ
ОСНОВ В ПРОГРАМНОМУ КОМПЛЕКСІ «ЛІРА»**

Наведено результати обстеження готельно-житлового комплексу в м. Київ. Виконано розрахунок нерівномірного осідання основ. Результати розрахунків порівняно з результатами обстеження.

**RESEARCH OF STRAIN-STRESS STATE OF FOUNDATION PLATE
OF HOTEL-RESIDENTIAL COMPLEX AND CALCULATION
OF NONUNIFORM SETTLEMENT OF ITS BASEMENT
IN PROGRAM COMPLEX “LIRA”**

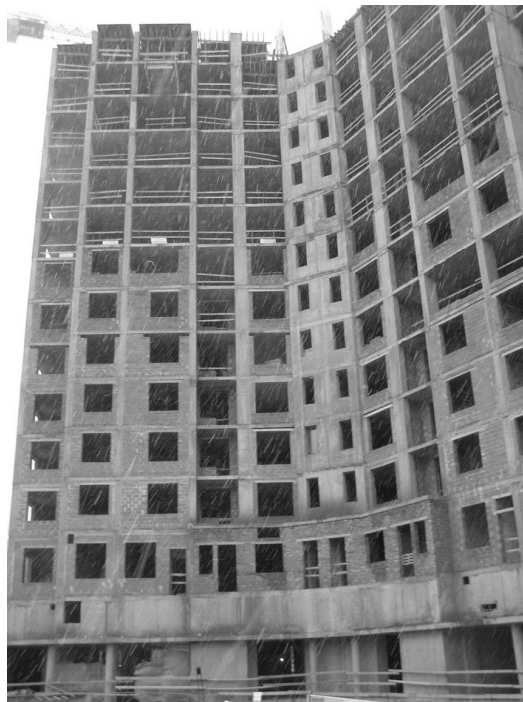
За конструктивною схемою будівля – каркасна (рис.1).

Рис. 1. Вигляд будівлі під час обстеження

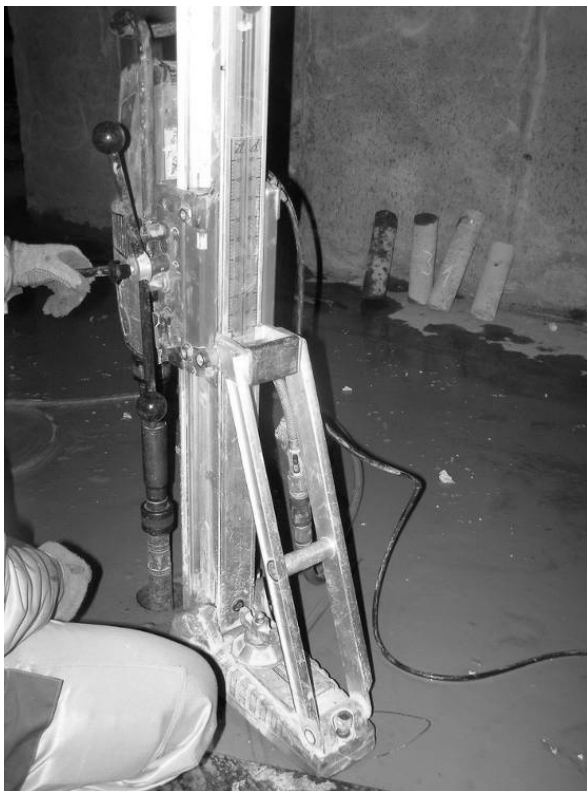
Результати технічного обстеження будинку. При проведенні технічного обстеження встановлено, що залізобетонна фундаментна плита має товщину 1500 мм. Для уточнення її товщини було використано спеціальне обладнання фірми «HILTI», за допомогою якого методом забурювання гільзи висотою 400 мм з алмазною коронкою з подальшим використанням насадок отримано бетонні циліндри. Як показали результати досліджень (рис. 2 і 3), товщина фундаментної плити та її армування відповідають прийнятим проектним рішенням. Подальші випробування взятих із фундаментної плити бетонних зразків показали, що по висоті бетон фундаментної плити має різні фізико-механічні показники. Для випробувань бетонні зразки виготовлено діаметром 105...106 мм, висотою 100 мм.

Рис. 2. Буріння фундаментної плити установкою Hilti буром 100 мм

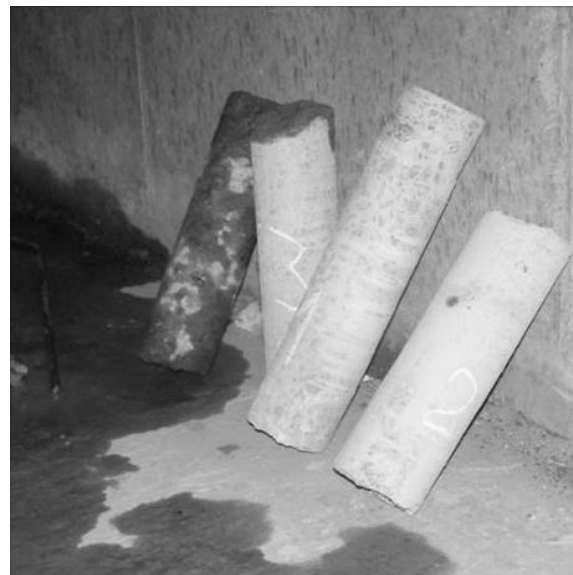
Рис. 3. Керни, висвердені з фундаментної плити установкою Hilti

Згідно з проведеними дослідженнями встановлено що клас бетону фундаментної плити становить В20...В30.

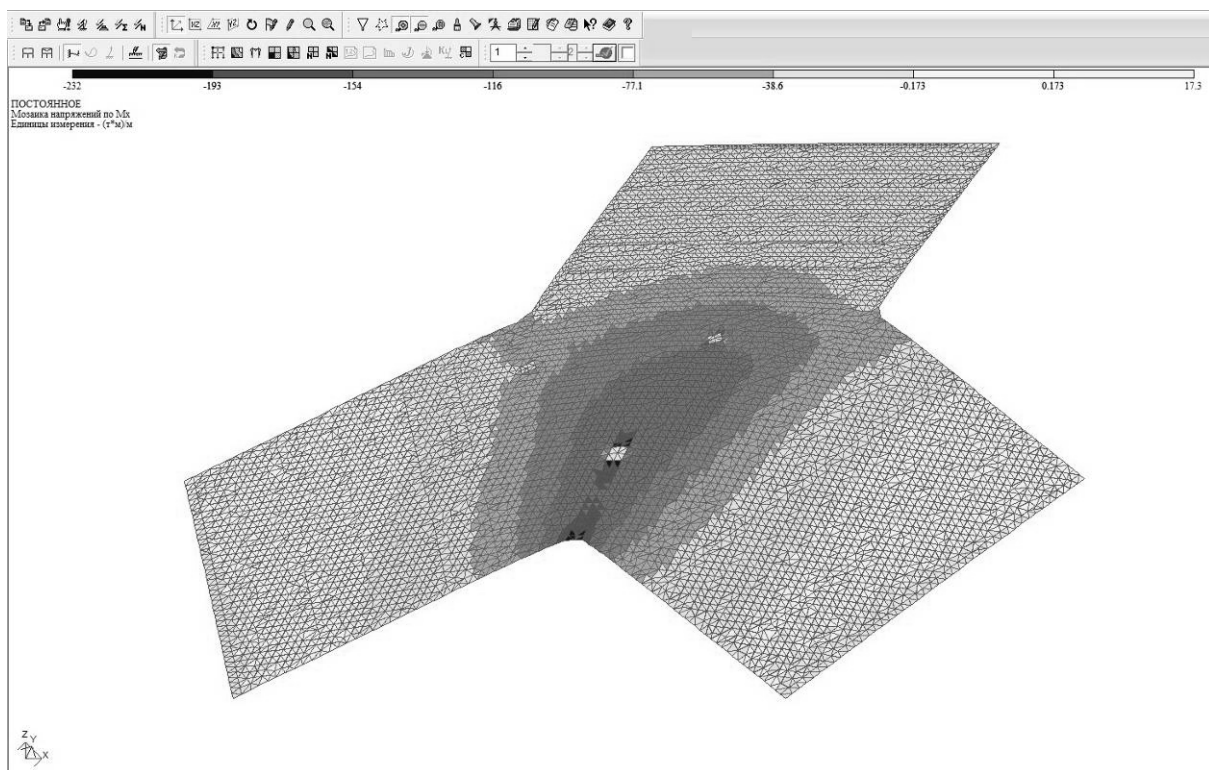
Рис. 9. Епюра напружень по осі OX

На рис. 8 наведено характер нерівномірного осідання, а на рис. 9 –12 – епюри напружень та зусиль у фундаментній плиті. При такому нерівномірному осіданні утворюються тріщини, характер яких збігається з наявними.
