Осокин И.А., Пермикин А.С

О ПРОБЛЕМАХ ЭКСПЛУАТАЦИИ ГОФРИРОВАННЫХ ВОДОПРОПУСКНЫХ ТРУБ ПОД НАСЫПЯМИ АВТОМОБИЛЬНЫХ И ЖЕЛЕЗНЫХ ДОРОГ УРАЛЬСКОГО РЕГИОНА

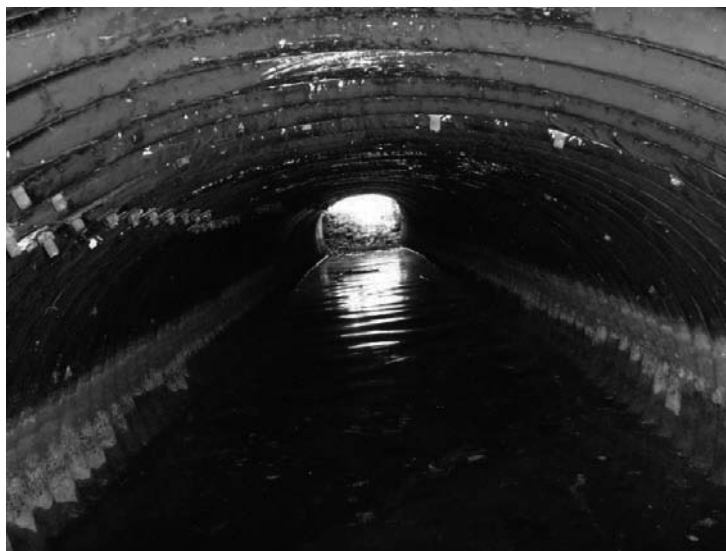
Рисунок - 3 Овализация тела трубы

– оваллизация тела трубы. В конструкциях автодорожных труб оваллизация составила до 20 мм, а в железнодорожной трубе до 240 мм. В двухочковых автодорожных трубах наблюдается ассиметричная оваллизация. Данный дефект представлен на рис. 3.

Деформации тела трубы привели к появлению местных просадок полотна проезжей части над трубами.

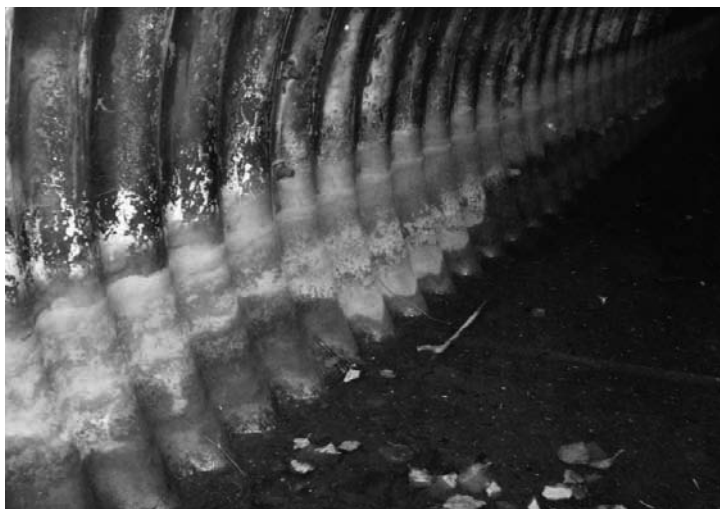
Рисунок - 4 Нарушение обмазочной гидроизоляции и коррозия

Помимо данных дефектов которые свидетельствуют о неправильной работе конструкции, были обнаружены также и другие дефекты: неправильная сборка звеньев железнодорожной трубы, нарушение обмазочной гидроизоляции и коррозия, местные погибы и разрывы, заиливание и обводнение отверстия трубы. Данные дефекты представлены на рис. 4,5.
