## ДОСЛІДЖЕННЯ ЯКОСТІ ВЛАШТУВАННЯ АСФАЛЬТОБЕТОННИХ ШАРІВ В ЗАЛЕЖНОСТІ ВІД ВПЛИВУ ОСТИГАННЯ СУМІШІ НА ЕТАПІ ЇЇ ТРАНСПОРТУВАННЯ

### THE RESEARCH QUALITY OF ASPHALT CONCRETE LAYING IN DEPENDING ON THE INFLUENCE OF COOLING MIX AT THE STAGE OF TNANSPORTATION

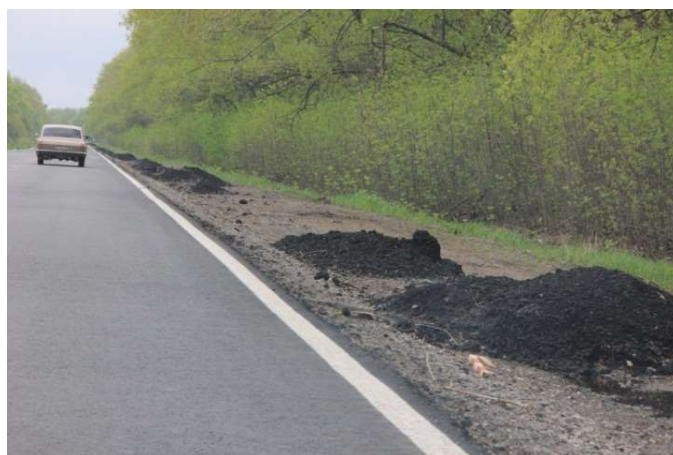
Рисунок 1 – Втрата асфальтобетонної суміші через її непридатність до укладання за критерієм температури

Figure 1 - Loss of asphalt mixture due to its unusability by temperature

З причини віддаленості виконання робіт від асфальтобетонного заводу та негативного впливу факторів навколишнього середовища під час транспортування, частина об'єму асфальтобетонної суміші в поверхневих шарах втратила свою рухомість за рахунок надмірного остигання, та була відбраккована. Цей об'єм суміші з кожного автосамоскида вивантажено вздовж полоси укладання на узбіччя (рис. 1).

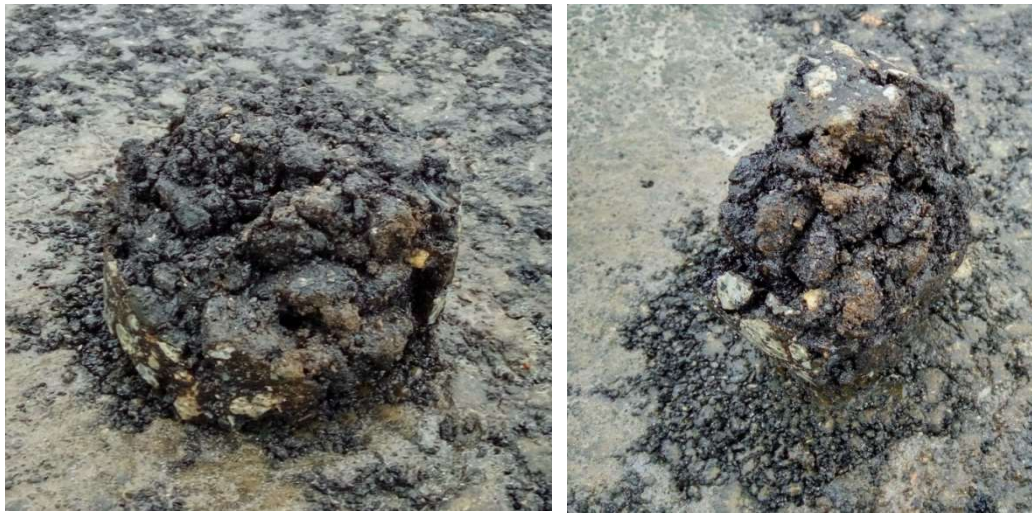
Рисунок 4 – Керн шару покриття з виявленим температурним дефектом  
Figure 4 - The core of the pavement layer with the detected temperature defect

Після укладання асфальтобетонної суміші, вивантаженої з автосамоскида, та перед початком її ущільнення, тепловізором локалізовано місце на покритті з низькою температурою, що викликане потраплянням холодного конгломерату суміші. Температура цієї області складала близько 85 °С (рис. 3). Місце розташування зафіксовано фарбою та після ущільнення і остигання шару взято зразок у вигляді керну з місця відміченого перехрестям на рисунку. Отриманий керн (рис. 4) в результаті відбору був частково зруйнований, мав багато пор та при невеликому зусиллі продовжував руйнуватись. Визначення показників щільності, водонасичення та залишкової пористості не проводилось з причини його передчасного руйнування.

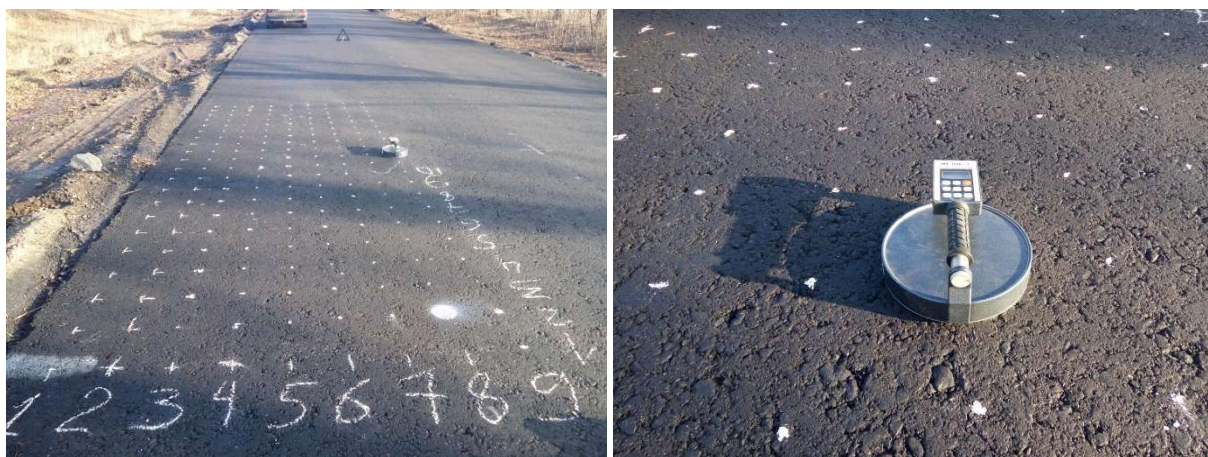
Рисунок 6 – Розмічена ділянка покриття для побудови карти щільності приладом ПАБ-1.0  
 Figure 6 - Marked area of pavement for the density map construction by the device ПАБ-1.0

Проведення робіт з визначення щільності виконувалось після ущільнення та охолодження шару до температури навколишнього середовища. В якості інструменту для неруйнівного визначення щільності шару використано щільномір ПАБ-1.0. Обрану дослідну ділянку для побудови карти щільності довжиною 15 м та шириною 2 м розмічено крейдою на комірки розміром 25х25 см (рис. 6). Вимірювання щільності проводилось в вузлах комірок згідно методики що наведена виробником приладу. Розмір диску приладу що контактує з шаром досліджуваного покриття та в межах якого відбувається вимірювання щільності становить 25 см, що при його установці в вузли комірки 25х25 см майже повністю перекриває її площу. Кожне значення щільності в вузлі комірки дорівнює середньому значенню з трьох послідовних вимірювань приладом, отриманих після повернення приладу на кут 120° для збільшення достовірності даних.

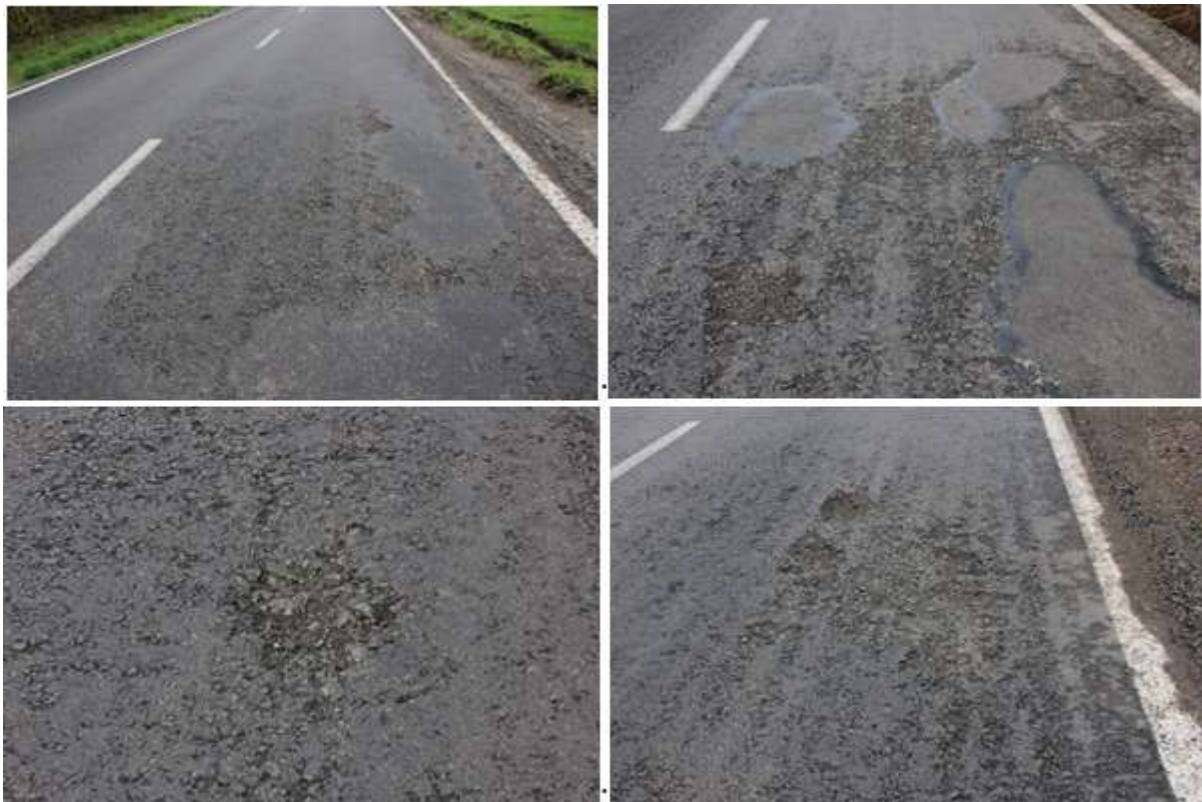
Рисунок 9 – Дефекти асфальтобетонного шару через 6 місяців його експлуатації  
Figure 9 - Defects of the asphalt layer after 6 months of operation

Роботи з влаштування шару із гарячої асфальтобетонної суміші виконувались в листопаді 2015 року. Для аналізу стану покриття здійснено виїзд на ділянку через шість місяців його експлуатації на початку травня 2016 року. Проведено візуальний огляд побудованої ділянки, та виявлені такі види руйнувань – викришування шару та утворення вибоїн на покритті (рис. 9).
