*ГП «Ивченко–Прогресс», Запорожье, Украина*

## **РЕМОНТ ИЗНОШЕННЫХ В ПРОЦЕССЕ ЭКСПЛУАТАЦИИ ЭЛЕМЕНТОВ КОНСТРУКЦИИ БАНДАЖНЫХ ПОЛОК ЛИТЫХ РАБОЧИХ ЛОПАТОК ТУРБИНЫ ИЗ СПЛАВОВ ТИПА ЖС**

Приведены результаты разработки ремонта изношенных в процессе эксплуатации элементов конструкции литых рабочих лопаток из сплавов типа ЖС (кромки пера, торцы и гребешки бандажных полок) методом плазменно-порошковой наплавки, предложенным ИЭС им. Е.О. Патона

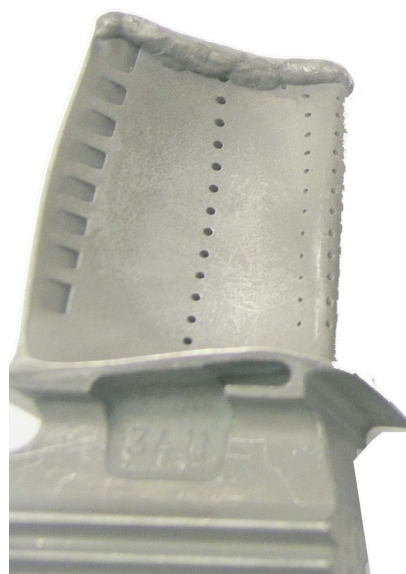
Рис. 4. Наплавленный торец пера рабочей лопатки ТВД изд. Д27

В настоящее время получены обнадеживающие результаты по восстановлению этим методом торцев небондажированных лопаток ТВД изд. Д27 (рис. 4), а также более сложных по технологии исполнения зон – входной и выходной кромок и гребешков бандажных полок
