**В.Ф. ШАТОХИН, С.Д. ЦИММЕРМАН**

*ОАО «Калужский турбинный завод», Россия*

## **ПРЕДОПРЕДЕЛЁННОСТЬ РАЗВИТИЯ ЛИКВИДАЦИОННОГО ПРОЦЕССА ТУРБОАГРЕГАТА И ПРИМЕРЫ ЕГО ПОСЛЕДСТВИЙ**

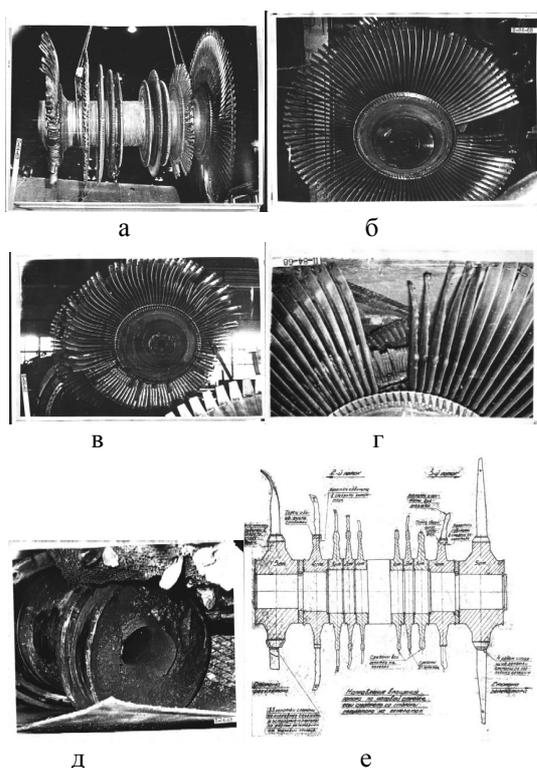
Рис. 1. Разрушения валопровода ТА 300 МВт в районе ротора низкого давления (1968г.): а, в, е – ротор РНД; б, г – места обрыва лопаток

В России случилось несколько крупных аварий [2, 3], когда аварийная ситуация заканчивалась катастрофическими последствиями. Известные нам катастрофические аварии ТА мощностью 90, 330, 500, 600 МВт с аналогичными конечными результатами произошли за рубежом во второй половине двадцатого века. Ниже, на рис. 1 показан результат ликвидационного процесса, развившегося на ТА Новочеркасской ЭС. Валопровод ТА мощностью 300 МВт длиной 30 м был разрушен на семь частей. Характерные виды разрушений по конечным результатам ликвидационного процесса приведены на рис. 2; 3, а; 3, б для ТА той же мощности Каширской ЭС в 2002 году [3]. Внимание к авариям такого типа ТА уделяется ещё и потому, что в настоящее время идёт интенсивная модернизация ТА этого класса мощностей. Подробный анализ, выполненный в [3], показал, что авария ТА произошла вследствие наложе-

ния нескольких причин, ключевой из которых стало разрушение ротора генератора после образования и развития до критического размера поверхностной усталостной трещины в зоне галтели шейки генератора. Исключение возникновения трещин усталости, также как и исключение возможности появления мгновенной разбалансировки ротора ТА, короткого замыкания в сети и т.п. нестационарных процессов способствовало бы повышению надёжности ТА. Однако достаточно много причин определяют отсутствие полной гарантии появления и даже значительного развития трещин усталости в процессе эксплуатации, а измеряемые вибрационные параметры не меняются даже при значительном развитии трещины вплоть до начала ликвидационного процесса.

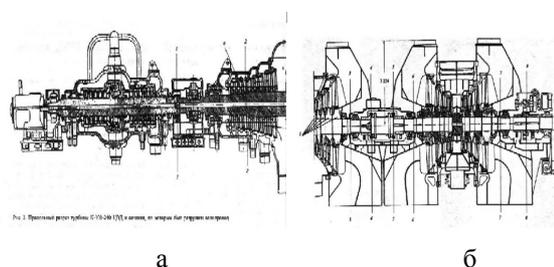
Рис. 3. Продольный разрез турбины и сечения, по которым был разрушен валопровод ТА (2002 г.): а, б – две части турбины (без генератора)

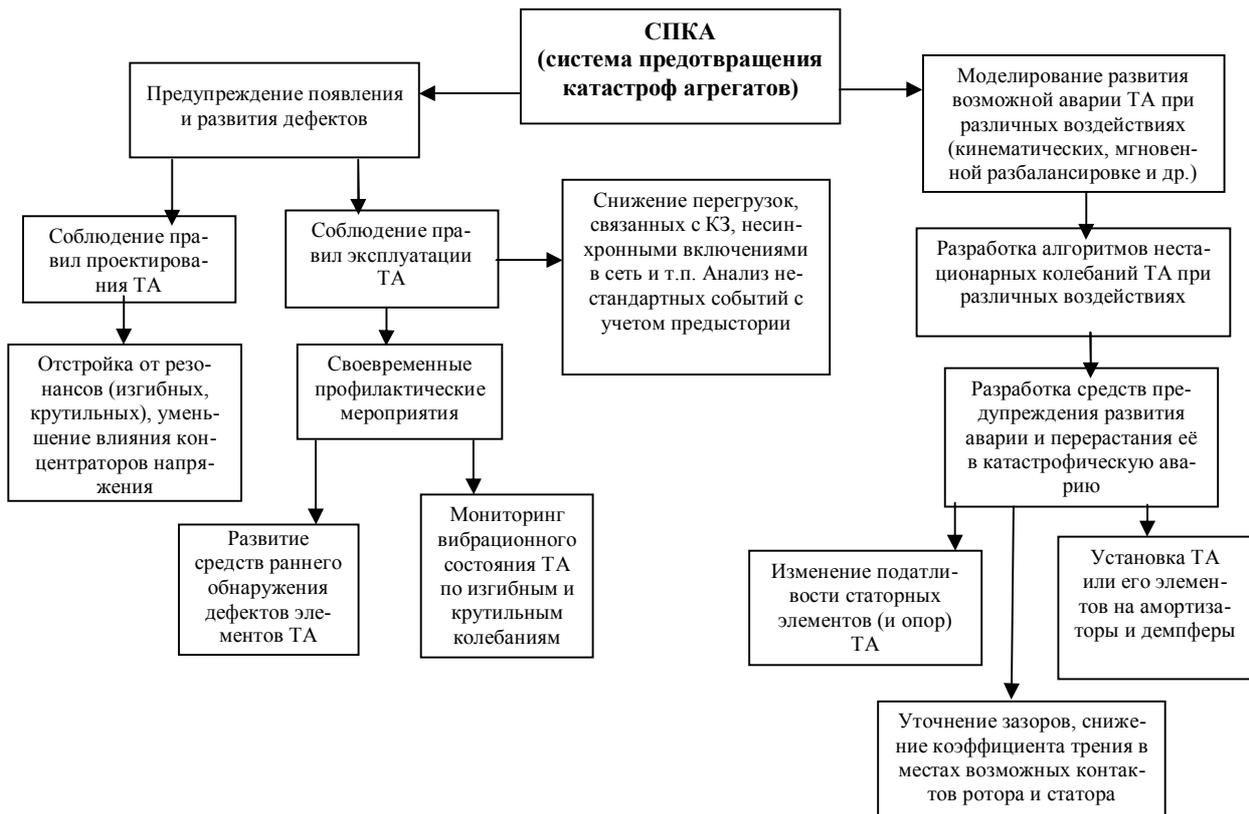
Рис. 4. Элементы системы предотвращения катастроф агрегатов (СПКА)

Наши рекомендации по сглаживанию последствий начавшегося ликвидационного процесса основаны на определённых предположениях о сути составляющих ликвидационного процесса, опыте расчётов, экспериментальных наблюдениях и опыте эксплуатации, в частности амортизированных систем механизмов. Предложения по предупреждению аварий и ограничению последствий ликвидационного процесса представлены для наглядности в виде элементов системы предотвращения катастроф агрегатов (СПКА) (рис. 4).

Кардинальным решением проблемы предопределённости развития ликвидационного процесса ТА в соответствии с рекомендациями СПКА, наряду с обеспечением нормативных зазоров между вращающимися и неподвижными частями агрегата, была бы установка ТА на амортизаторы с демпферными устройствами, обладающими значительными потерями энергии при нестационарных колебаниях, как это делается для противоударной защиты ТА

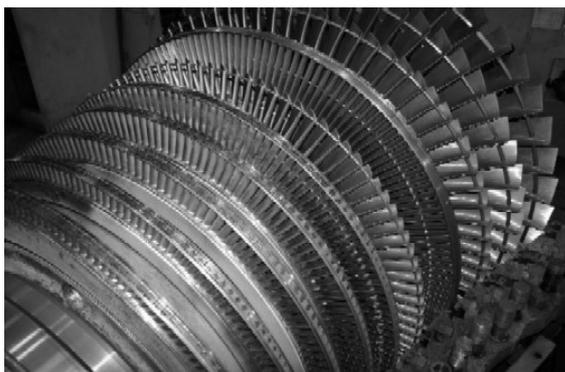
На роторе (рис. 5, а) имеются явные признаки синхронного обката [2] в виде полного срабатывания уплотнений, значительных натиров бандажей лопаток и самого тела ротора с одной стороны на дуге менее  $150^\circ$  (характерный признак начала процесса обката с проскальзыванием). Баббитовый слой переднего сегментного подшипника выработан полностью с явными нарушениями стальной поверхности колодок (рис.5, в). Трубопровод подвода пара по фланцу соединения с турбиной раскрыт на 20 мм, что подтверждает появление значительных сил, возбуждавших колебания установки на амортизаторах. Ротор получил прогиб 2.5 мм из-за отсутствия нормального выбега и

Рис. 5. Повреждения ротора и подшипников ТА (2006 г.), имевшего средства нарушения ликвидационного процесса:  
 а – натирывания бандажей рабочих лопаток по дуге <math>< 150^\circ</math>;  
 б – повреждения поверхности передней шейки ротора турбины;  
 в – повреждения поверхности колодок переднего сегментного подшипника;  
 г – натирывания на баббитовом слое заднего подшипника

шипника. Причина аварии – неправильная сборка переднего сегментного подшипника, вызвавшая заклинивание колодок, срабатывание фрикционного слоя, а затем стальных буртов корпуса подшипника, установленных с зазором 0.7 мм, полное выплавление баббитового слоя 1.5 мм с развитием в последующем обката и значительных амплитуд колебаний всей амортизированной установки.

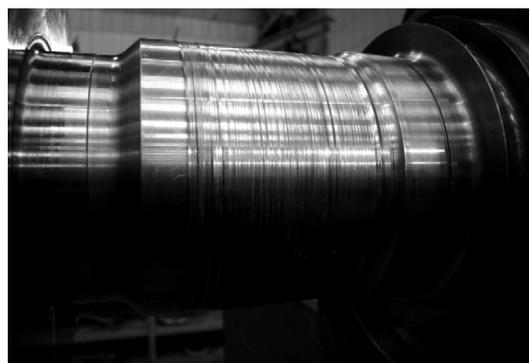
б

заклинивания (провернуть ротор было невозможно); значительные нарушения имеет поверхность передней по ходу пара опорной шейки (рис. 5, б). Повреждения переднего подшипника и характерные натирывания на заднем подшипнике (рис. 5, г) с обрывом двух призонных болтов крепления верхней и нижней крышек показывают, что ротор при обкате двигался по конической траектории с вершиной конуса в центре заднего под-
