УДК 621.452.3-226.2 : 621.78.019.8

С. И. ПЛАНКОВСКИЙ¹, Е. С. ПАЛАЗЮК², В. О. ГАРИН¹, Ю. В. ДЬЯЧЕНКО¹¹ *Национальный аэрокосмический университет им. Н. Е. Жуковского «ХАИ», Украина*² *Компания «Роберт Бош», Ческе-Будеевице, Чешская Республика*

ЭКСПЕРИМЕНТАЛЬНОЕ ИССЛЕДОВАНИЕ ВЛИЯНИЯ ТЕРМОИМПУЛЬСНОЙ ОБРАБОТКИ ЛОПАТОК ТУРБИН ГТД НА СКЛОННОСТЬ К ВЫСОКОТЕМПЕРАТУРНОЙ ГАЗОВОЙ КОРРОЗИИ

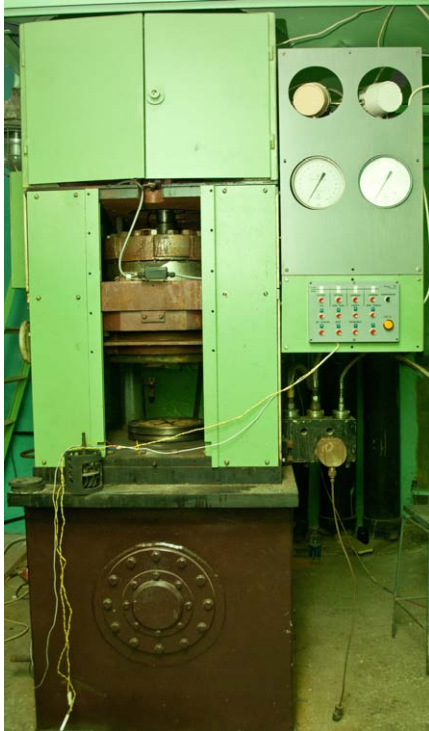
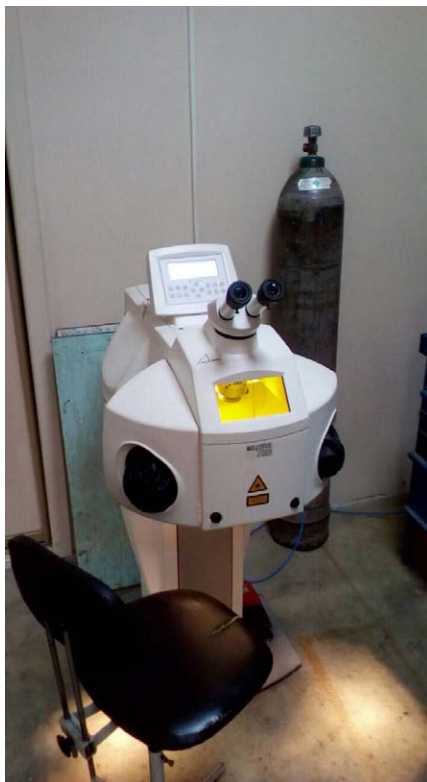
Рис. 1. Оборудование для обработки кромок лопаток ГТД: а – экспериментальный стенд для термоимпульсной обработки Т-15; б – ручная лазерная рабочая станция ALS 100

В ходе исследований использовался стенд для термоимпульсной обработки модели Т-15, который находится в лаборатории термоимпульсных технологий Национального аэрокосмического университета «ХАИ» (рис. 1, а). Он позволяет решать различные задачи, связанные как с проверкой и уточнением математических моделей процесса термоимпульсной отделки кромок деталей, так и с выявлением основных закономерностей, влияющих на оптимизацию технологических режимов обработки и ее качество в целом.

Для обработки кромок лазерным методом использовалась современная ручная лазерная рабочая станция модели ALS 100, находящаяся в лаборатории Национального научного центра «Харьковский физико-технический институт» (рис. 1, б). Данная рабочая станция подходит для случаев лазерной обработки как опытных образцов, так и в условиях промышленного производства небольших партий деталей.

ческих работ с различными видами термообработки при температурах до 1300°C (рис. 5, б). Получение коррозионного слоя на поверхностях испытуемых образцов происходило при использовании следующего температурного режима:

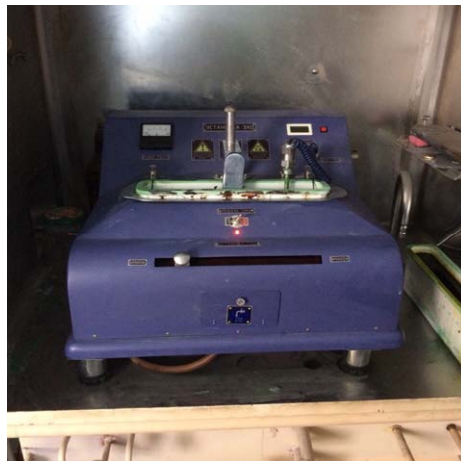
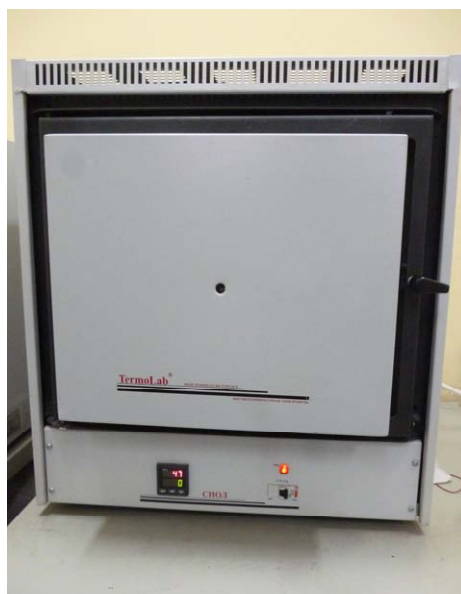
Рис. 5. Оборудование для проведения испытаний: а – установка для ЭХО модели ЭЗИ-2М; б – муфельная электропечь СНОЛ 15/1300

Электрохимическая обработка, позволяющая увеличить содержание серы и способствующая образованию оксидов в поверхностном слое образцов лопаток, проводилась на установке модели ЭЗИ-2М, которая находится в лаборатории электрохимической обработки Национального аэрокосмического университета «ХАИ» (рис. 5, а). Формирование поверхностного коррозионного слоя, эквивалентного эксплуатационному по толщине, происходит в результате электрохимической поляризации образцов в электролите, который содержит 15 % NaNO_3 , 5 % глицерина и 5 % Na_2S . Длительность обработки составляла 30 минут при силе тока $I = 500 \text{ mA}$ и температуре электролита 30°C . В виду малой длительности обработки нагрев электролита в процессе поляризации не учитывался.
