Д.В. Бібіков

ВИШГОРОДСЬКА ЦЕРКВА-МАВЗОЛЕЙ СВЯТИХ БОРИСА І ГЛІБА: ПІДСУМКИ ДОСЛІДЖЕНЬ ТА НОВІ ДАНІ

У статті систематизовано археологічні матеріали, здобуті протягом 200-літньої історії дослідження Борисоглібської церкви у Вишгороді, в тому числі — розрізнені архівні дані. Також публікуються результати нових розкопок виробничих комплексів, пов'язаних з будівництвом храму.

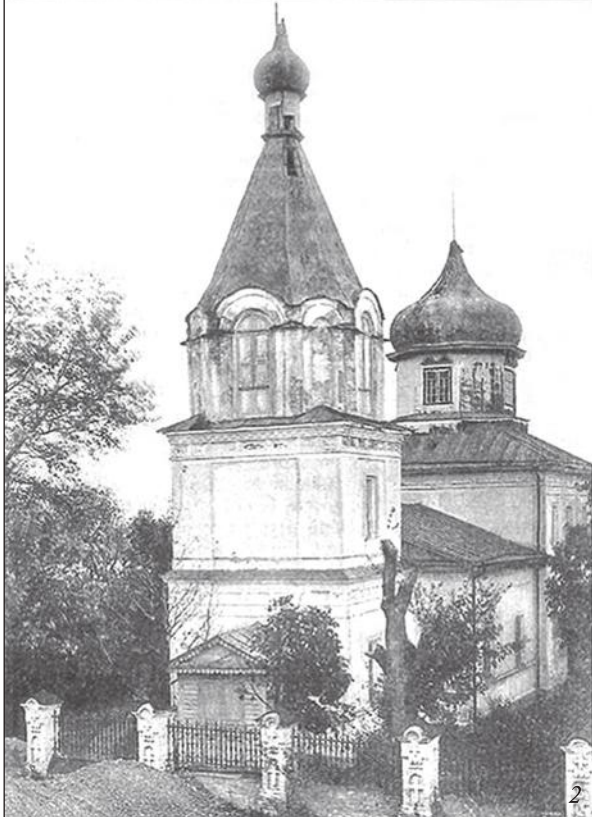
Рис. 1. Церква 1861 р. на замальовці Т.М. Мовчанівського (1) та на фото 1935 р. (2; на передньому плані — розкоп)

деннику Т.М. Мовчанівського збереглась замальовка, що відображає історичний рельєф північної частини городища та місце в ньому Борисоглібської церкви (рис. 1, 1).

Дослідження згаданого валоподібного підвищення зі скупченням будівельного сміття було продовжено в 1935 р. (Мовчанівський 1935, с. 1—3, 12; Козубовський 1935а, с. 9, 11—12; Ткач 1935, карт. 11—12) (рис. 1, 2) та протягом наступних років (Маневська 1937). Виявлено великий блок кладки стіни храму, що являла собою чергування одного утепленого ряду плінфи з двома виступаючими (рис. 2). Ще один, напівкруглий фрагмент кладки було прийнято за вимостку перед воротами (Маневський 1935, карт. 9). Зазначаються і розміри плінфи — $36 \times 29 \times 5,0$ см (Козубовський 1934, с. 2).

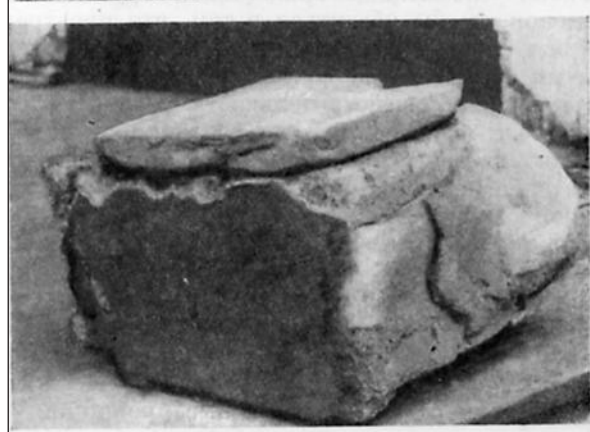
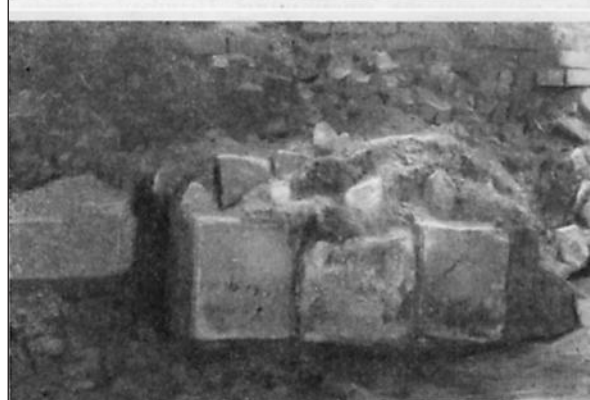
Рис. 2. Фрагменти кладки стін, 1935—1936 рр. (ділянка 1)

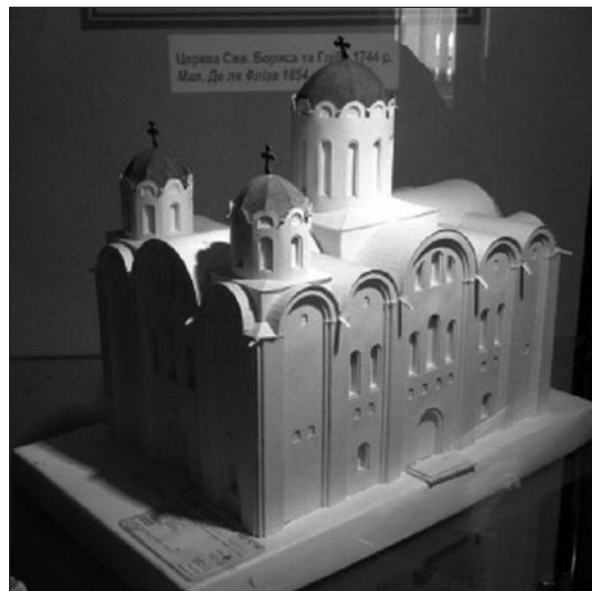
Рис. 11. Макет-реконструкція Борисоглібської церкви. Архітектори Д. Антонюк і О. Кругляк, за консультацією Ю.С. Асєєва

Роботи на суміжних ділянках тривали і у наступні роки (1994, 1996 рр.). В 1996 р. виявлено залишки дерев'яної огорожі церковного подвір'я з воротами завширшки 2,0 м (Дегтяр, Орлов 2005, с. 92). Матеріали розкопок Р.С. Орлова та попередніх досліджень дозволили київським архітекторам Д.І. Антонюку і О. Кругляк (Академія мистецтв) за консультацією Ю.С. Асеева у 1997 р. створити макет-реконструкцію Борисоглібської церкви (рис. 11).
